#### IV.4 RESULTADOS DE LOS ENSAYOS DE CORROSION BAJO TENSION

#### IV.4.1 CARACTERISTICAS MECANICAS Y MICROSCOPICAS DEL ACERO ENSAYADO AL AIRE (PATRON)

#### IV.4.2. RESULTADOS DE LOS ENSAYOS DE CBT EN MEDIOS CARBONATADOS

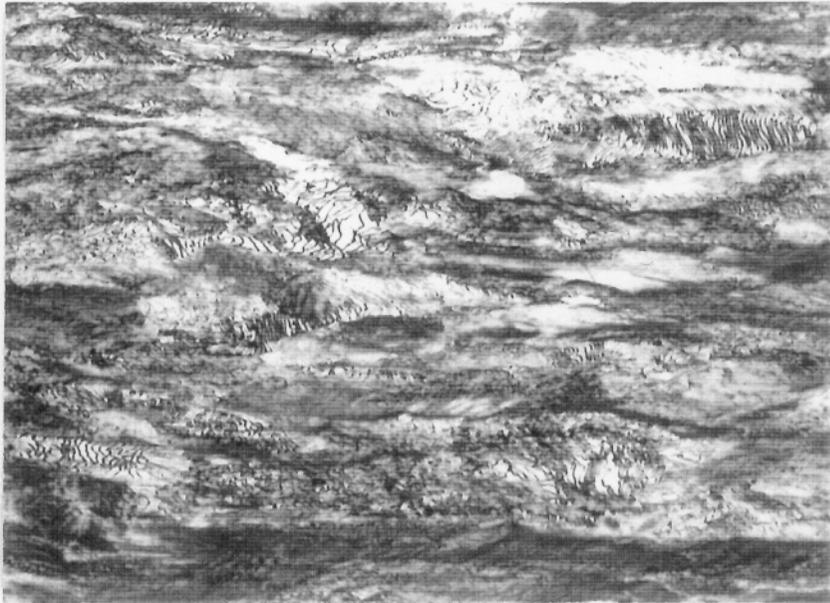
Fotografía 18.- Sección longitudinal del acero ensayado ( X 1000 )

de perlita fina, tal como se observa en las microfotografías tomadas sobre una sección pulida del mismo, fotografía 18 (sección longitudinal) y fotografía 19 (sección transversal).

Los granos de ferrita y cementita se encuentran orientados en dirección longitudinal, la de trefilado del acero en el proceso de fabricación.

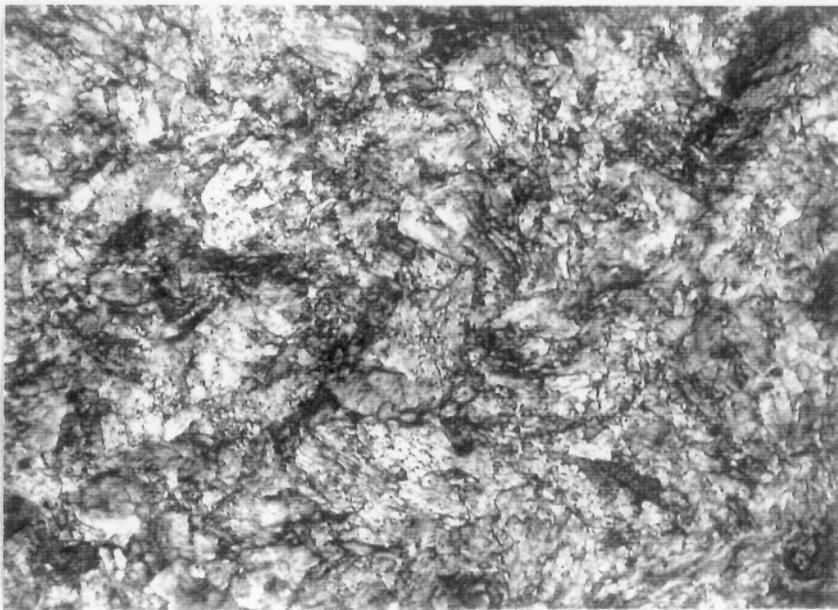
Fotografía 19.- Sección transversal del acero ensayado. ( X 1000 )

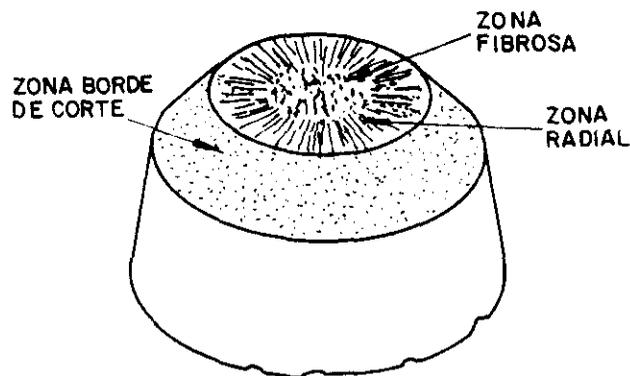
Figura 89.- Representación de las zonas características de una fractura dúctil.

Los rasgos de la fractura típicos de este acero ( del tipo copa y cono ), se han clasificado en tres zonas fundamentales según su configuración (270), tal como se esquematiza en la figura 89 y son:

- zona fibrosa
- zona radial
- zona de labios de corte

- La **zona fibrosa** es una región de crecimiento lento de la fisura, que se localiza en el centro de la superficie de fractura. La presencia de esta región es indicativa de una propagación estable de la fisura subcrítica y que requiere una energía relativamente elevada, por lo que la propagación de la fisura en esta zona se produce como consecuencia de la fusión de los microhoyuelos.
- En la **zona radial**, se produce una propagación de la fisura rápida e inestable. Las marcas radiales coinciden con la dirección general de desarrollo de la fisura y emanan de la periferia de la zona fibrosa.

Las condiciones ambientales que afectan la ductilidad, también afectan al volumen del metal que se deforma y ante un decrecimiento del volumen, las marcas radiales se hacen menos relevantes. La observación a nivel macroscópico de una zona radial que ocupe toda o gran parte de la superficie de fractura, puede ser un indicativo de una fragilidad en el material.

- La zona de labios de corte, es una función del estado tensional y de las propiedades del metal. Cuando se produce un decrecimiento en la ductilidad del metal, disminuye el tamaño de esta zona. La ausencia de labios de corte se presenta cuando el metal sufre una condición extrema de fragilización.

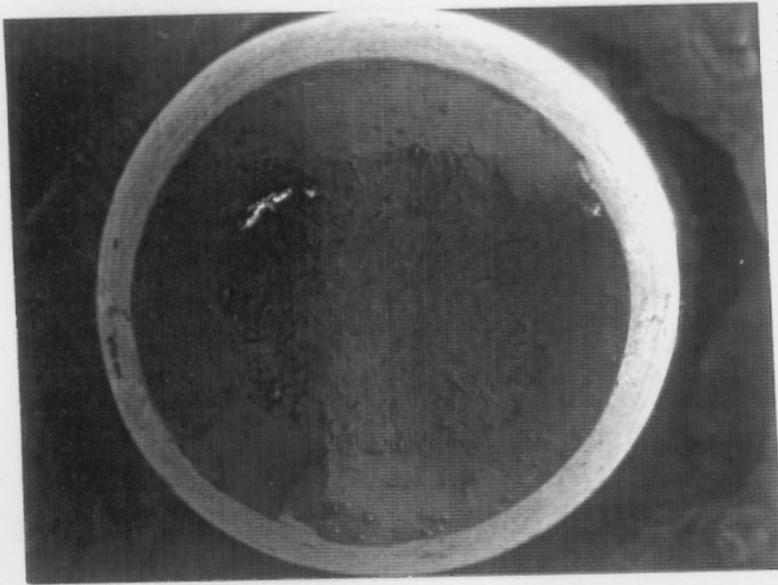
Fotografía 20.-  
Aspecto general de la  
fractura. ( X 37 )

La fotografía 20 corresponde a un aspecto general de la superficie de fractura del acero ensayado al aire. Donde se aprecian las tres zonas características de la fractura de este acero, tal como se indicó en la figura 89.

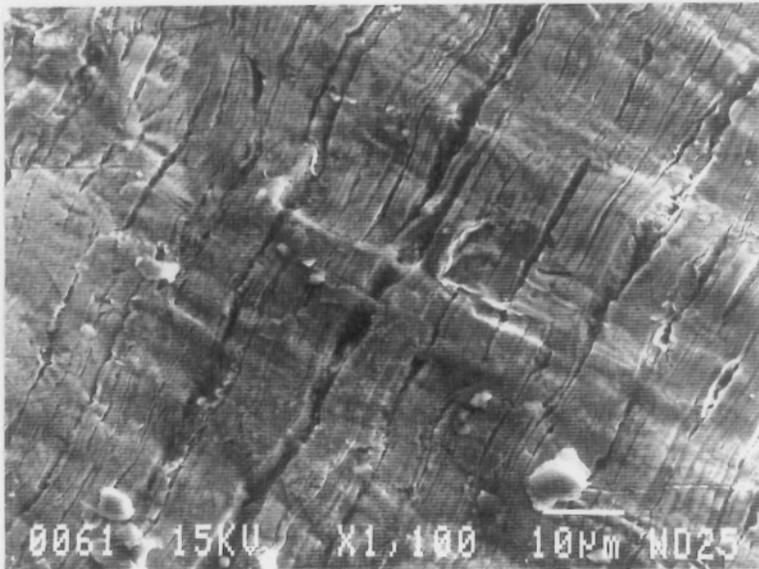
Fotografía 21.-  
Superficie lateral  
grietas transversales.  
( X 1100 )

La fotografía 21 corresponde a la observación de las superficies laterales, en ella se aprecia la aparición de pequeñas grietas transversales cercanas a la superficie de fractura y perpendiculares a la aplicación de la carga.

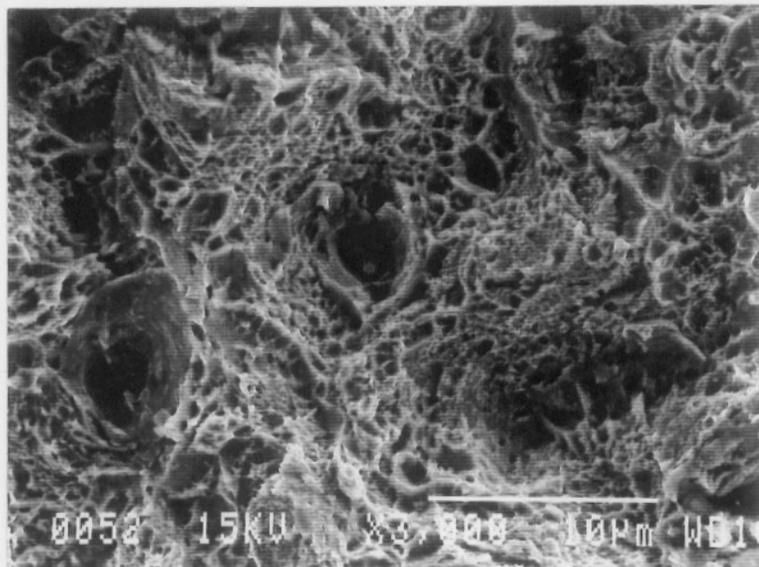
Fotografía 22.-  
Aspecto de la zona  
central, con hoyos  
esféricos. (X 3000)

En la fotografía 22 se aprecia la zona fibrosa (central), los hoyuelos esféricos, con inclusiones y decohesión del material (más detalle en la fotografía 23).

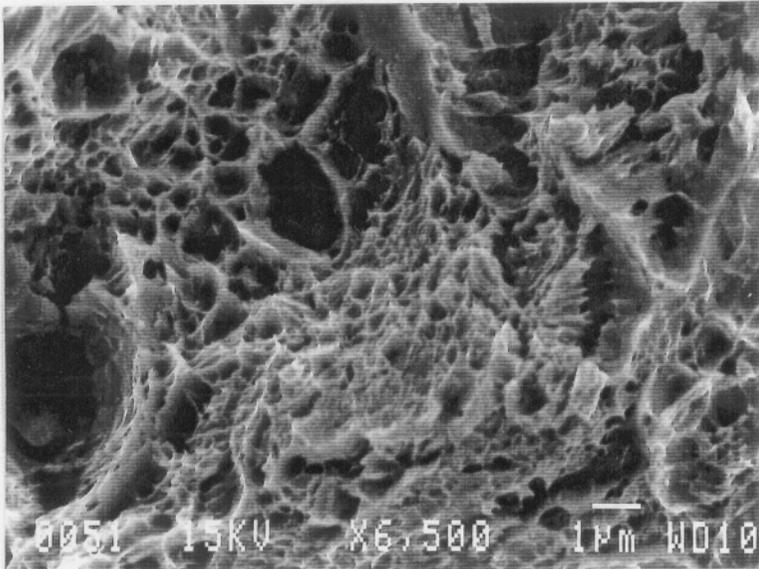
**Fotografía 23.-**  
Detalle donde se  
aprecian inclusiones  
( X 6500 )

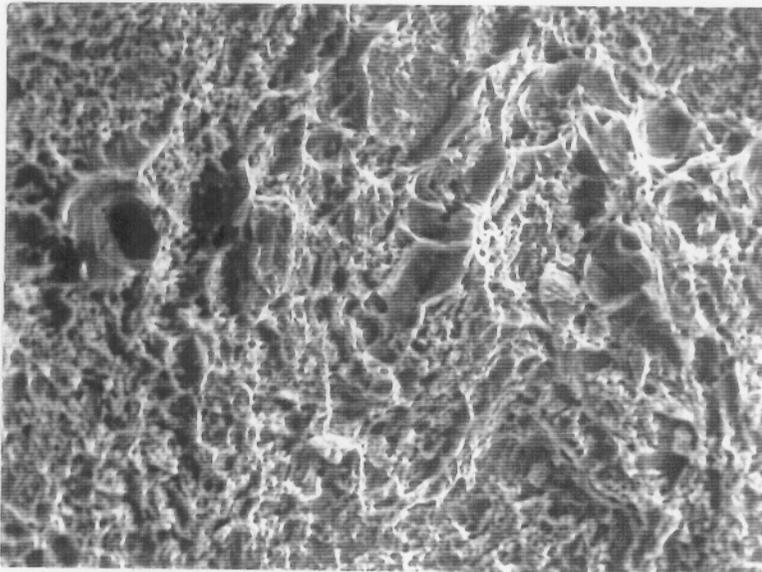
**Fotografía 24.-**  
Aspecto de la zona  
radial con hoyos  
esféricos y  
decohesión. (X 1500)

De la observación de la zona radial destaca la presencia de hoyuelos y decohesión del material, según se observa en la fotografía 24.

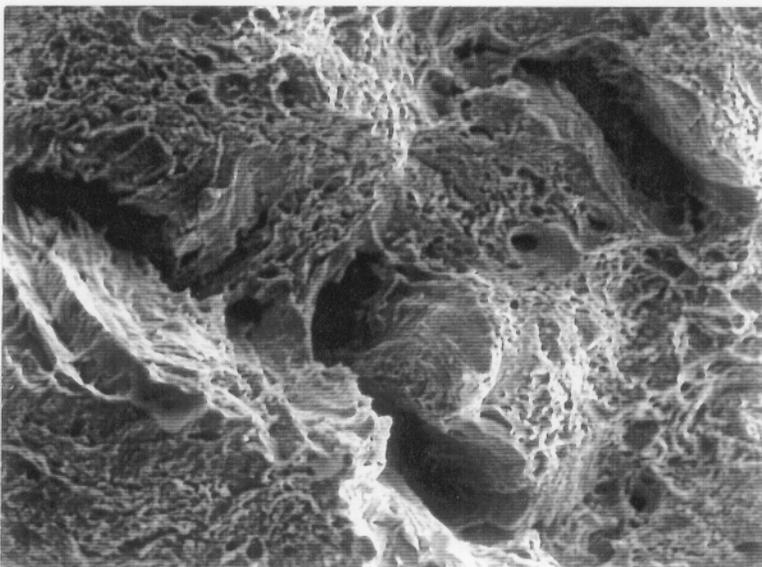
**Fotografía 25.-**  
Aspecto de la zona de  
labios de corte, con  
hoyos más elongados.  
(X 3000)

La fotografía 25 muestra un aspecto de los labios de corte, en la cual se observan también hoyuelos aunque más elongados, por lo general más pequeños que en el centro.

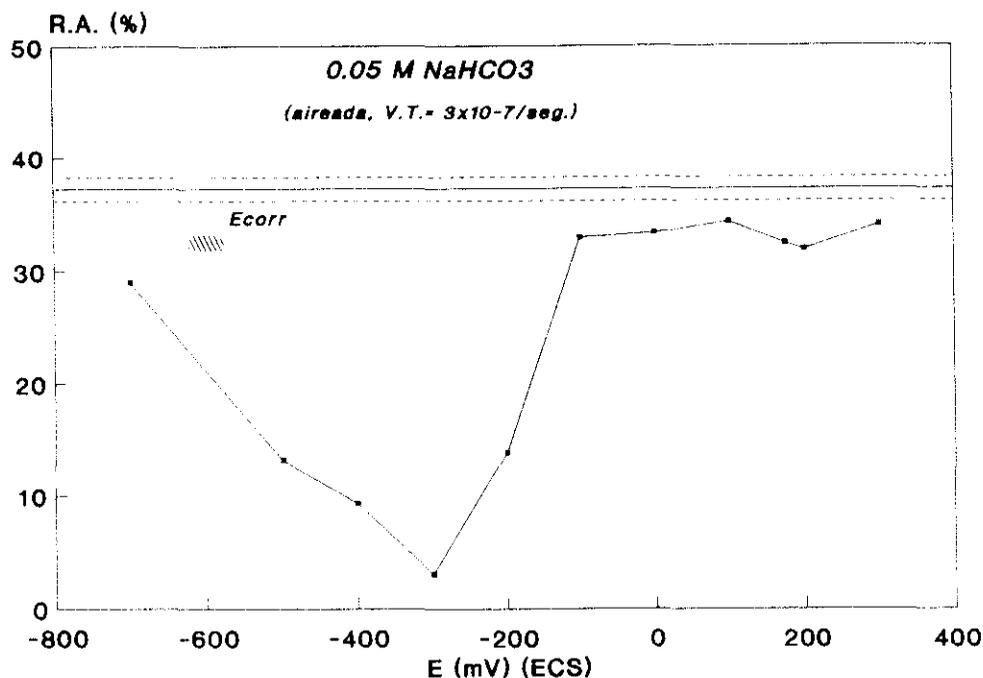
Figura 90.- Registro de la Reducción en Área en función del potencial.

Tanto a -700 mV, como en la región anódica de la zona 2, la reducción en área es inferior a la mínima obtenida en los ensayos al aire (figura 90), lo mismo ocurre con el tiempo de ensayo (figura 91) y las siguientes fracciones:  $\Delta\sigma/\Delta\sigma_{\text{aire}}$  (figura 95),  $\Delta e/\Delta e_{\text{aire}}$  (figura 96). Sin embargo, para la fracción  $\sigma_{\text{rot}} / \sigma_{\text{rot aire}}$  (figura 93) los valores obtenidos son mayores que los del aire, como cabe esperar al considerar en los cálculos la sección inicial.

En la región anódica ( -600 < E < -100 mV ), se observa un decrecimiento considerable de los parámetros relacionados con la ductilidad del material, principalmente : % R.A. (figura 90), t rotura (figura 91),  $\Delta\sigma/\Delta\sigma_{\text{aire}}$  (figura 95),  $\Delta e/\Delta e_{\text{aire}}$  (figura 96) y  $\sigma_{\text{rot real}} / \sigma_{\text{rot real aire}}$  (figura 94).

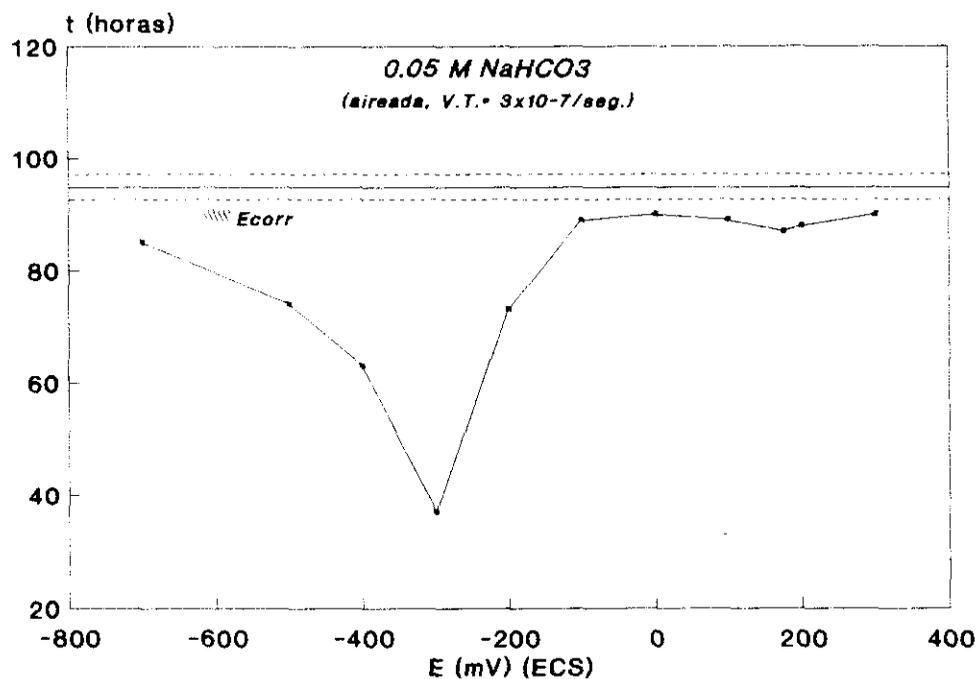
Figura 91.- Registro del tiempo de ensayo en función del potencial.

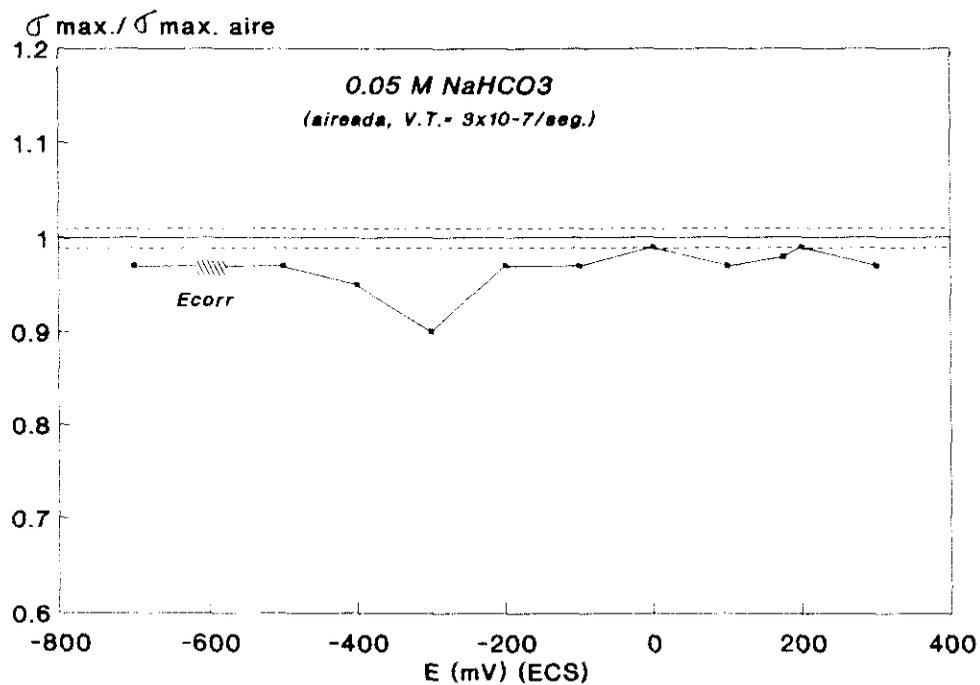
Figura 92.- Registro de la  $\sigma_{max} / \sigma_{max. aire}$  en función del potencial.

La carga máxima soportada por los aceros en éste medio (figura 92), son en la mayoría de los potenciales ensayados, inferiores pero próximos al valor obtenido en el ensayo al aire (patrón). Excepto a  $-400$  y  $-300$  mV, donde el acero soporta una menor carga máxima, siendo aún menor a  $-300$  mV, lo cual nuevamente da una idea de la gran influencia sobre las propiedades mecánicas del acero ensayado a éste potencial.

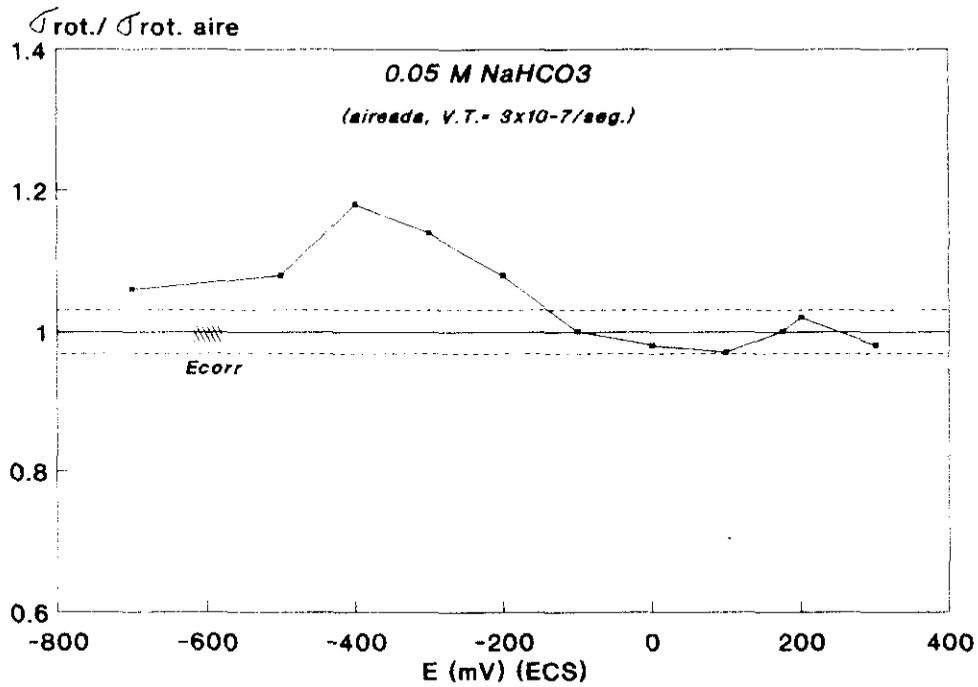
Figura 93.- Registro de la  $\sigma_{rot.} / \sigma_{rot. aire}$  en función del potencial.

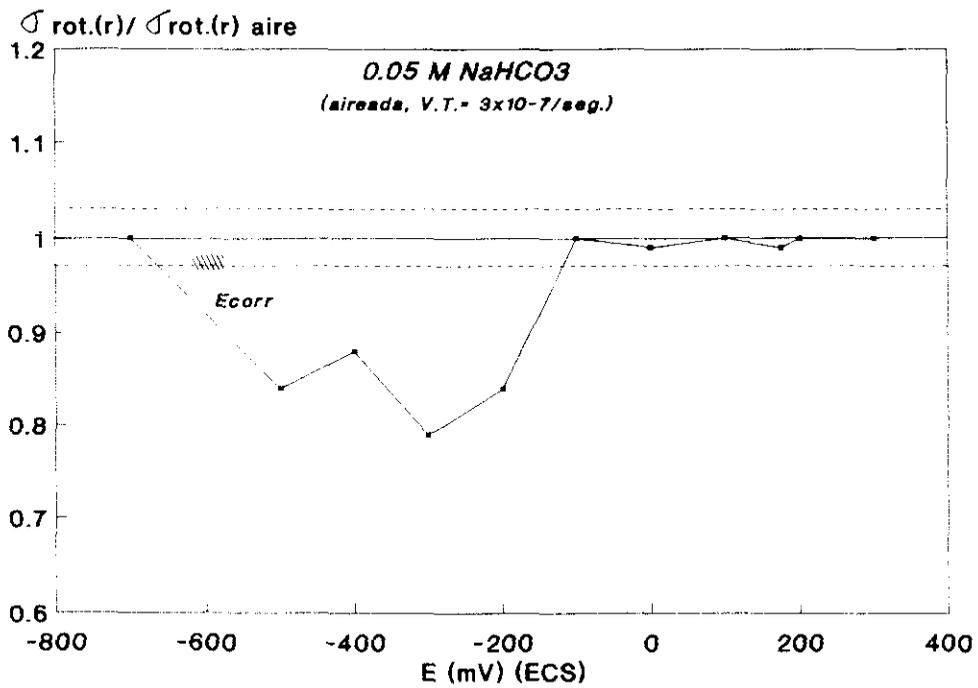
Figura 94.- Registro de la  $\sigma_{rot.(r)} / \sigma_{rot.(r) aire}$  en función del potencial.

De la figura 94, se destaca cómo en el rango de potenciales comprendido entre  $-500$  y  $-200$  mV, se registran los valores menores de la carga real soportada por el acero en el momento de la rotura.

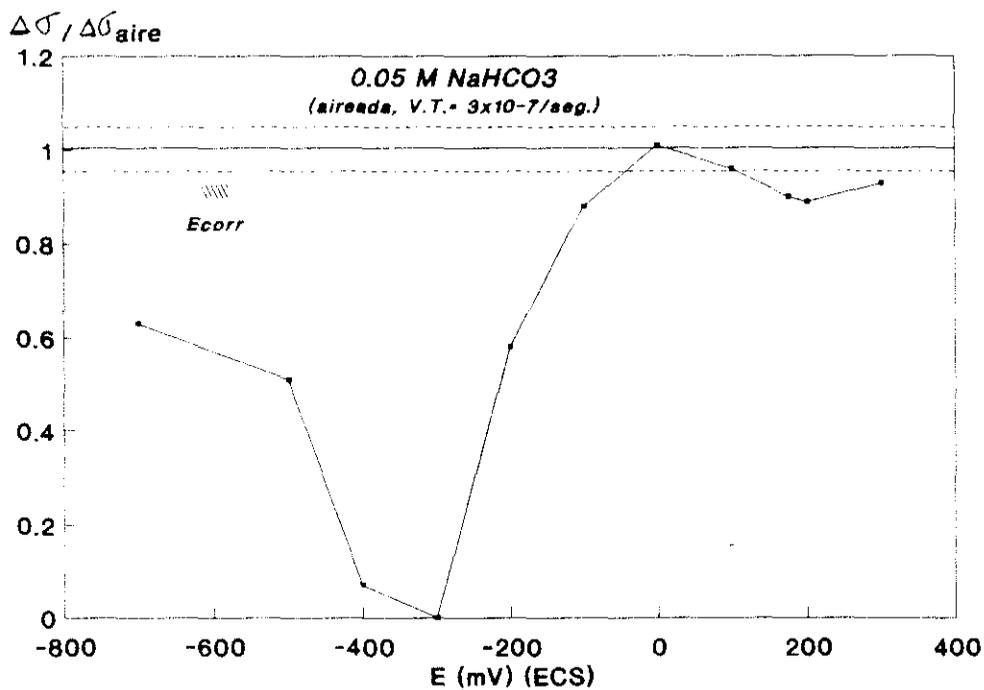
Figura 95.- Registro de la  $\Delta\sigma / \Delta\sigma_{\text{aire}}$  en función del potencial.

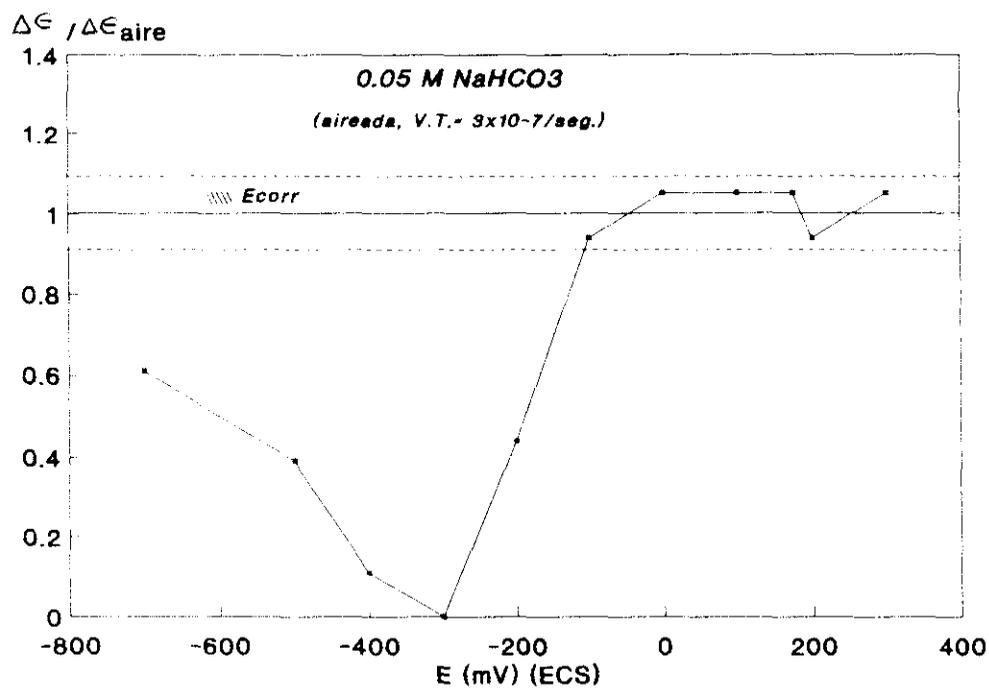
Figura 96.- Registro de la  $\Delta\epsilon / \Delta\epsilon_{\text{aire}}$  en función del potencial.

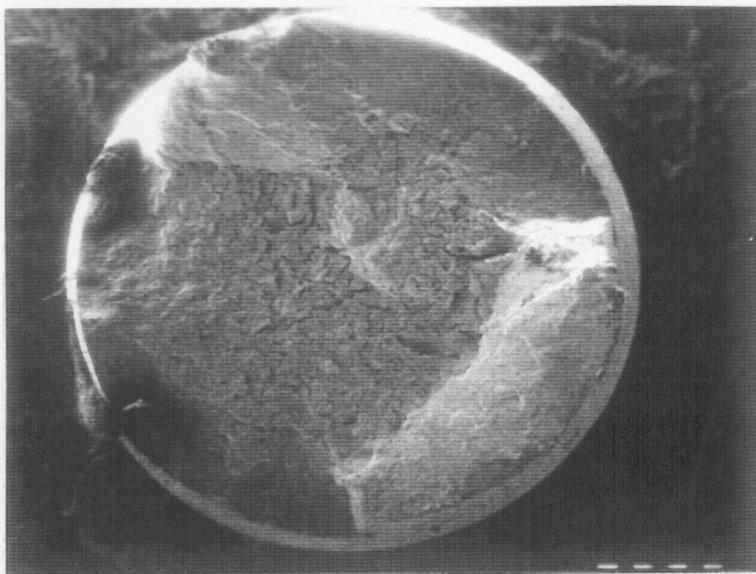
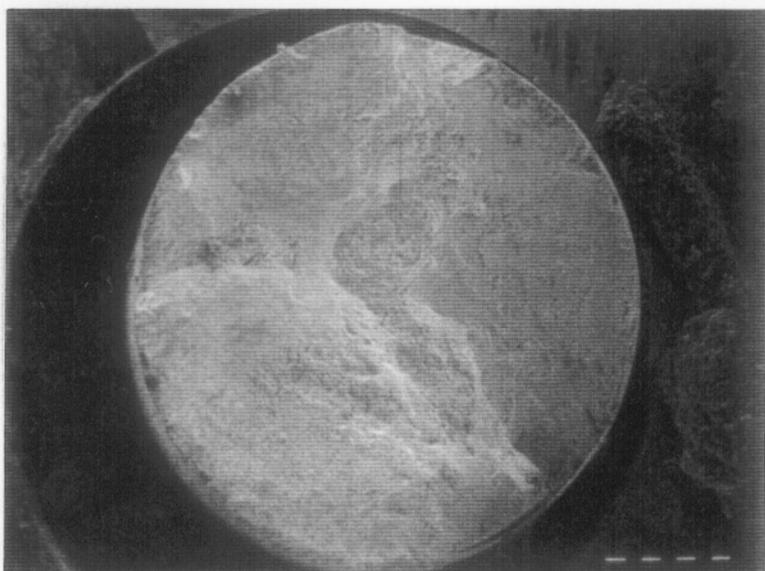
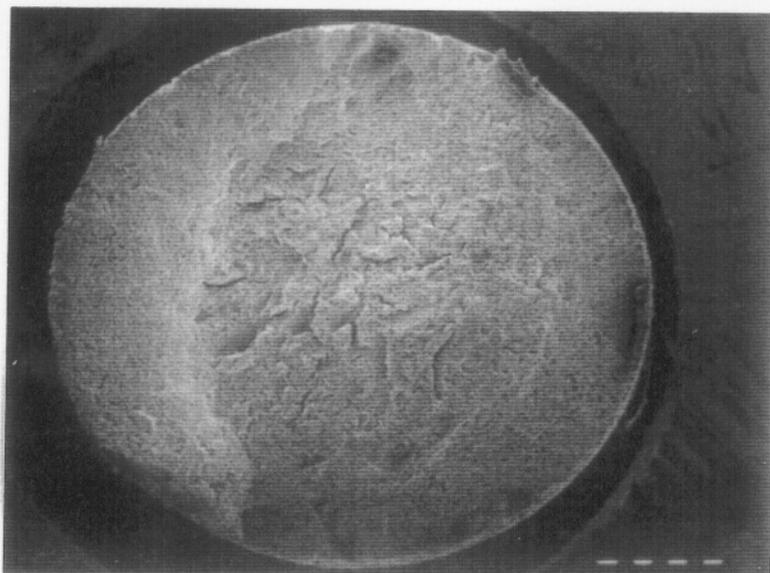
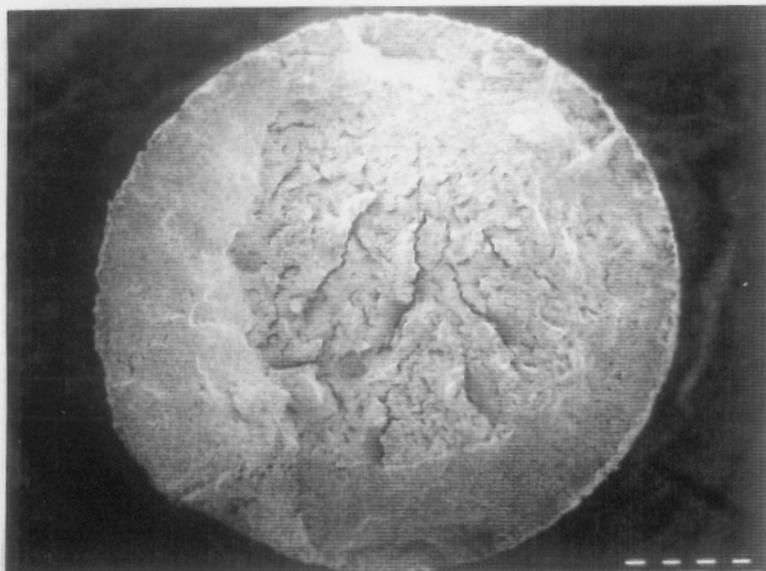
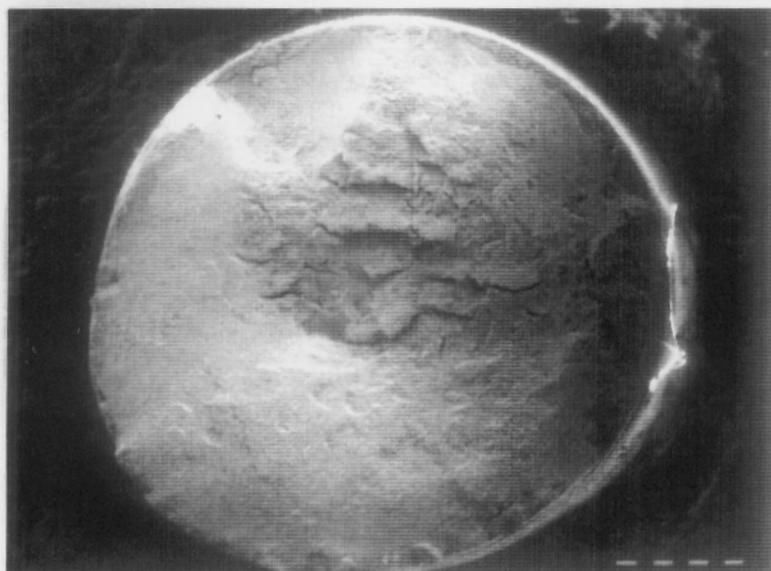
**Fotografía 26.-**  
E = - 700 mV (ECS)  
(X 30) (0.05 M NaHCO<sub>3</sub>)

**Fotografía 27.-**  
E = - 500 mV (ECS)  
(X 30) (0.05 M NaHCO<sub>3</sub>)

**Fotografía 28.-**  
E = - 400 mV (ECS)  
(X 30) (0.05 M NaHCO<sub>3</sub>)

**Fotografía 29.-**  
E = - 300 mV (ECS)  
(X 30) (0.05 M NaHCO<sub>3</sub>)

**Fotografía 30.-**  
E = - 200 mV (ECS)  
(X 30) (0.05 M NaHCO<sub>3</sub>)

- a) Un **primer grupo** de fracturas, donde se encuentran los ensayos realizados a los siguientes potenciales: -700, -500, -400, -300 y -200 mV (ECS), las cuales se presentan en las fotografías 26 a 30. Donde apenas se aprecia una reducción en área y además presentan un aspecto muy diferente a la obtenida en el ensayo al aire (fotografía 20) y figura 89. A estos potenciales de ensayo suelen aparecer solamente dos zonas de ensayo:

Dentro de esta clasificación general, se puede hacer otra según el aspecto de dichas superficies de fractura y que se pueden clasificar en tres tipos: la de -700, la de -500 y las de -400, -300 y -200 mV. La de -500 mV (fotografía 27) tiene una apariencia mas regular y la zona radial no está bien diferenciada. Las de -400 (fotografía 28), -300 (fotografía 29) y -200 (fotografía 30), sí presentan la zona radial definida, donde las grietas secundarias que caracterizan a esta zona disminuyen en número y aumentan en tamaño y profundidad, a medida que el potencial se desplaza a valores más positivos.

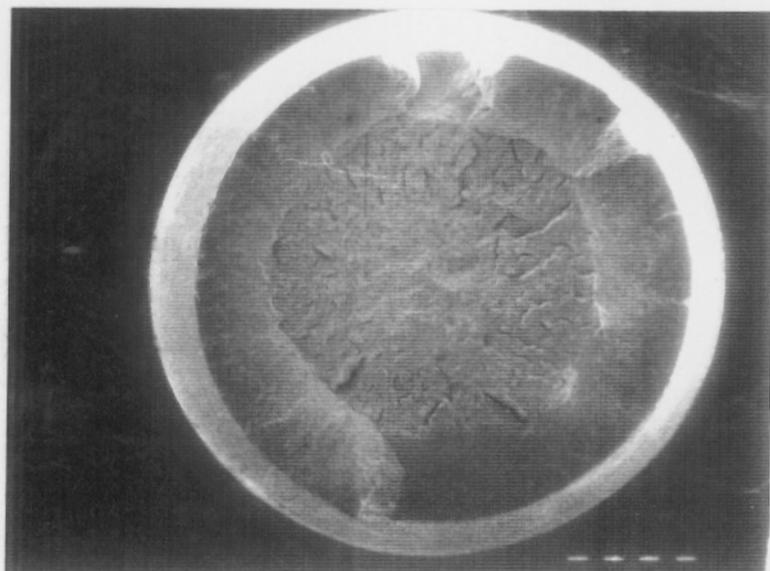
**Fotografía 31.-**  
E = 0 mV (ECS)  
(X 30) (0.05 M NaHCO<sub>3</sub>)

- b) Un **segundo grupo**, donde se encuentran las fracturas de los ensayos realizados a los potenciales siguientes:  $E_{corr}$ , -100, 0, +100, +175, +200 y +300 mV (ECS). Las cuales son similares en su aspecto general a la superficie de fractura obtenida en el ensayo al aire, fotografía 20. Un ejemplo se presenta en la fotografía 31, que corresponde al acero ensayado a 0 mV.

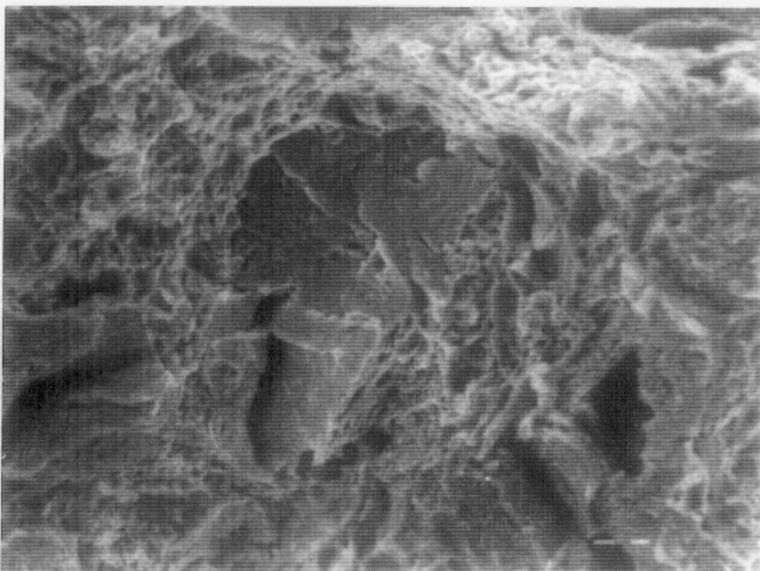
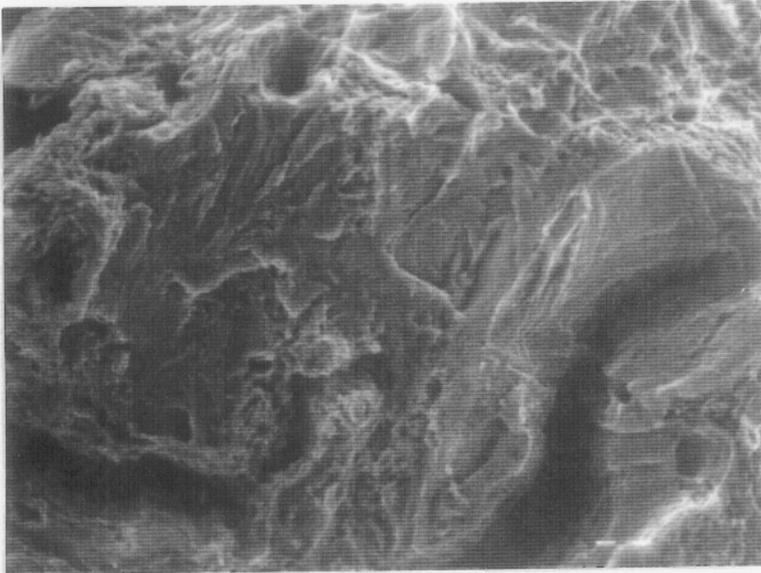
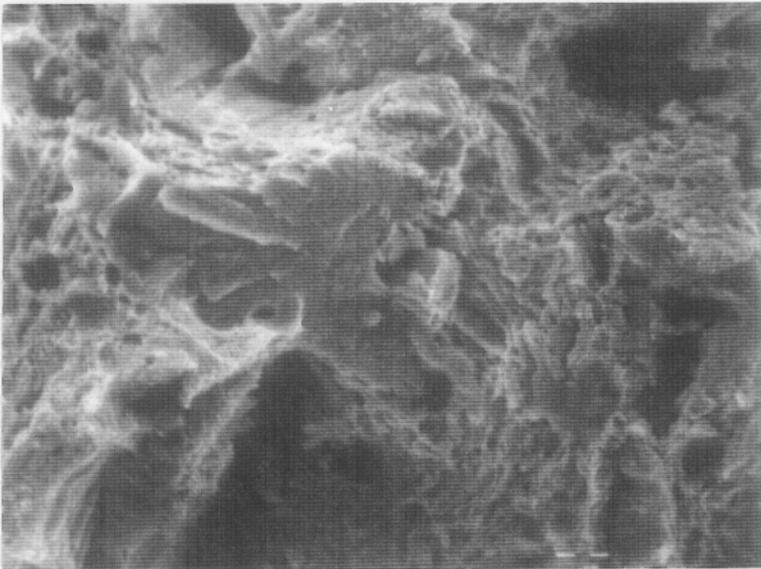
**Fotografía 32.-**  
Aspecto frágil en zona radial contigua a grieta  $E=100$ mV (ECS)  
(X3000) (0.05M  $\text{NaHCO}_3$  )

**Fotografía 33.-**  
Aspecto frágil en zona  
radial contigua a  
grieta E=200 mV (ECS)  
(X 3000) (0.05M NaHCO<sub>3</sub>)

**Fotografía 34.-**  
Aspecto frágil en zona  
radial contigua a  
grieta E=300 mV (ECS)  
(X 3000) (0.05M NaHCO<sub>3</sub>)

En los aceros del segundo grupo, anteriormente definidos:  $E_{corr}$  y desde  $-100$  hasta  $+300$  mV, se obtuvieron aspectos de fracturas con las tres zonas diferenciadas, similares a las obtenidas en el ensayo al aire, aunque en algunos casos se observó en puntos aislados de la superficie de fractura (concretamente a  $+100$ ,  $+200$  y  $+300$ ) la presencia de zonas de apariencia plana, escalonadas y que a veces recuerdan por su forma a una hoja del tipo palminervada. Estas pequeñas zonas se encontraron en lugares muy concretos y siempre contiguos a las grietas de la zona radial, y son del tipo a las mostradas en las fotografías 32 a 34.

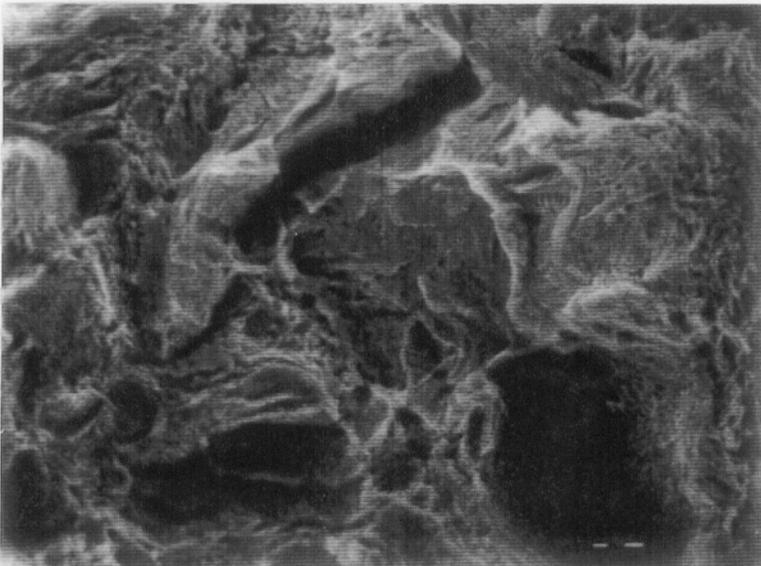
**Fotografía 35.-**  
Aspecto frágil en zona  
radial. E = -700mV (ECS)  
(X 2000) (0.05M NaHCO<sub>3</sub>)

En la fotografía 35 se presenta un detalle del tipo de fractura del acero ensayado a  $-700$  mV, donde se aprecian las regiones locales planas y escalonadas en forma de hoja palminervada, aisladas, que se encuentran en la zona radial. También se apreció un ataque local selectivo de una fase del acero (ferrita) respecto de la otra (cementita) (fotografía 36), aunque no se puede asegurar que la aparición de dicho fenómeno, no haya sido posterior a la rotura.

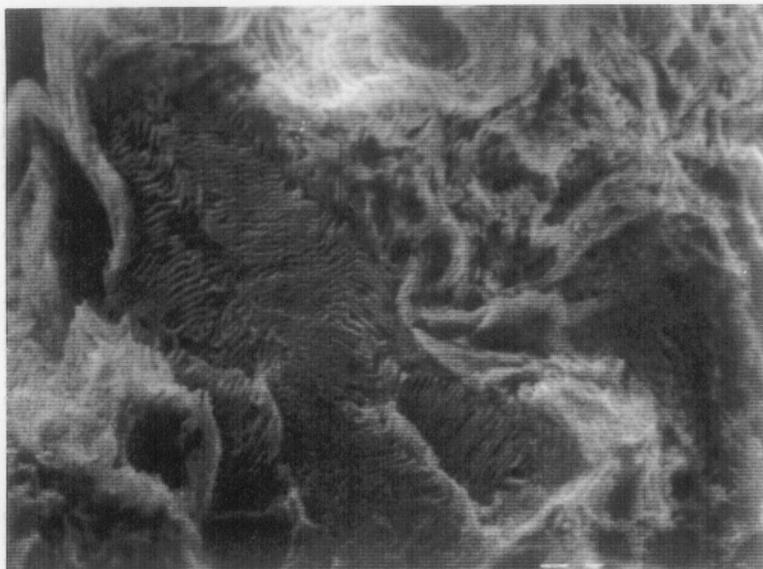
**Fotografía 36.-**  
Ataque selectivo de una  
fase de la perlita.  
E= -700mV (ECS) (X 2000)  
( 0.05 M NaHCO<sub>3</sub> )

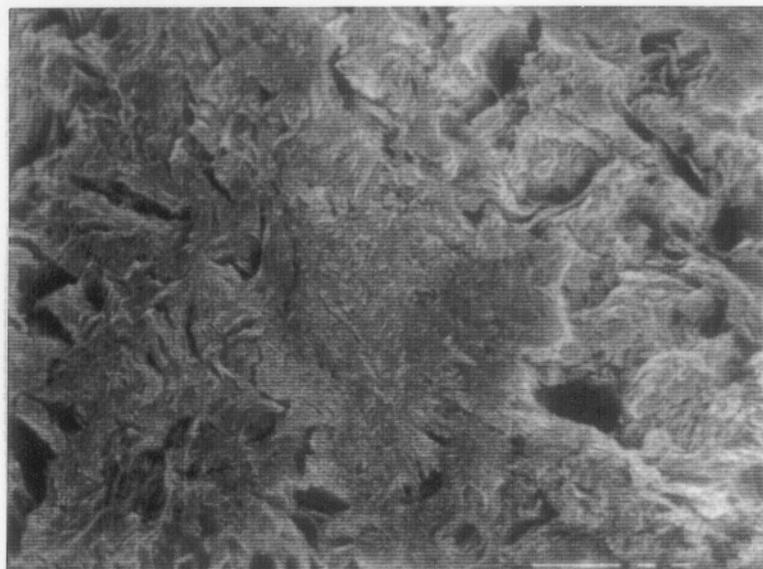
**Fotografía 37.-**  
Aspecto de la fractura  
en zona radial.  
E = -500 mV(ECS)  
(X 1500) (0.05M NaHCO<sub>3</sub>)

En las observaciones del acero ensayado a  $-500$  mV, no se pudo apreciar con detalle la fractura ya que se produjo un ataque muy intenso posterior a la rotura, como se aprecia en la fotografía 37.

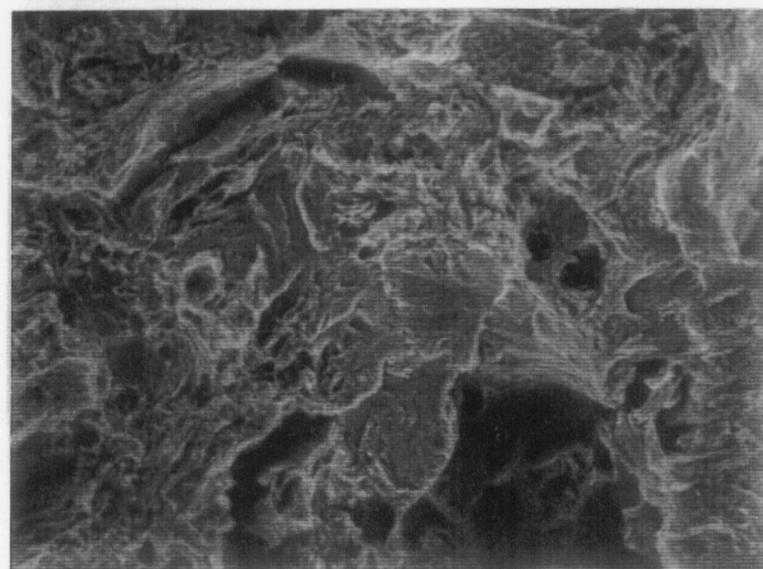
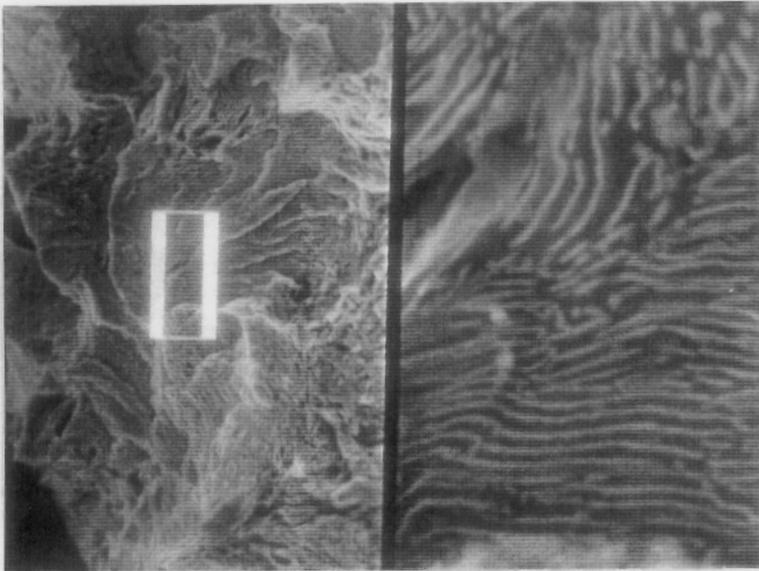
**Fotografía 38.-**  
Aspecto frágil en zona  
radial.  
E = - 300 mV (ECS)  
(X 1500) (0.05M NaHCO<sub>3</sub>)

**Fotografía 39.-**  
 Ataque selectivo de la  
 región frágil en zona  
 radial.  $E = -300\text{mV}(\text{ECS})$   
 ( X 1500 y 15000 )  
 ( 0.05 M  $\text{NaHCO}_3$  )

En las fotografías 38 y 39 se observa la presencia de las regiones planas escalonadas en forma de hoja palminervada, para el acero ensayado a  $-300$  mV. También aquí se produjo un ataque posterior a la fractura aunque menos intenso que en el caso anterior, como se aprecia en la fotografía 39 donde se observa lo que se supone sea una disolución preferencial de las láminas de ferrita.

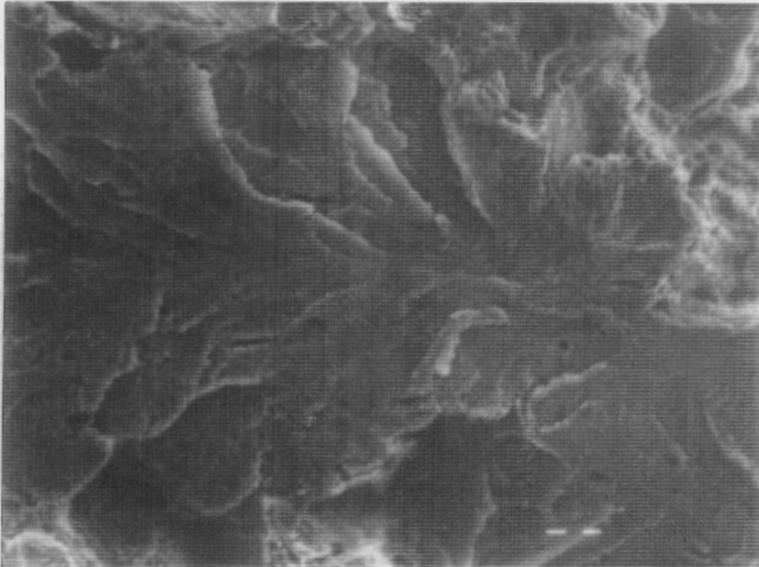
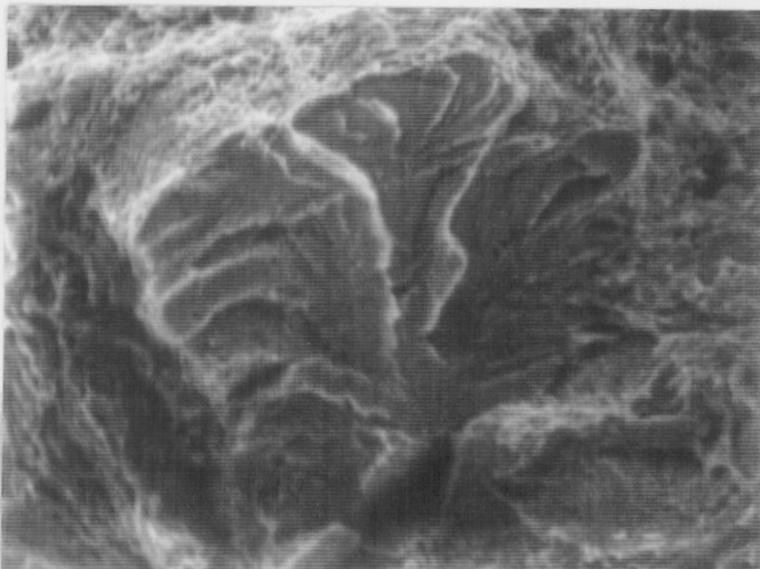
**Fotografía 40.-**  
 Aspecto frágil en zona  
 radial.  
 $E = - 200 \text{ mV} (\text{ECS})$   
 (X 3000) (0.05M  $\text{NaHCO}_3$ )

**Fotografía 41.-**  
 Aspecto frágil en zona  
 radial.  
 $E = - 200 \text{ mV} (\text{ECS})$   
 (X 2000) (0.05M  $\text{NaHCO}_3$ )

Para el acero ensayado a  $-200$  mV, se observa una cierta cantidad de estas regiones de forma de hoja palminervadas en toda la zona radial. Dichas zonas se aprecian con más claridad debido al poco tiempo, posterior a la rotura, que el acero estuvo expuesto en la disolución. En las fotografías 40 y 41 se presentan dichas zonas con forma de hoja palminervada, las cuales parecen ser las típicas de fractura frágil de este acero.

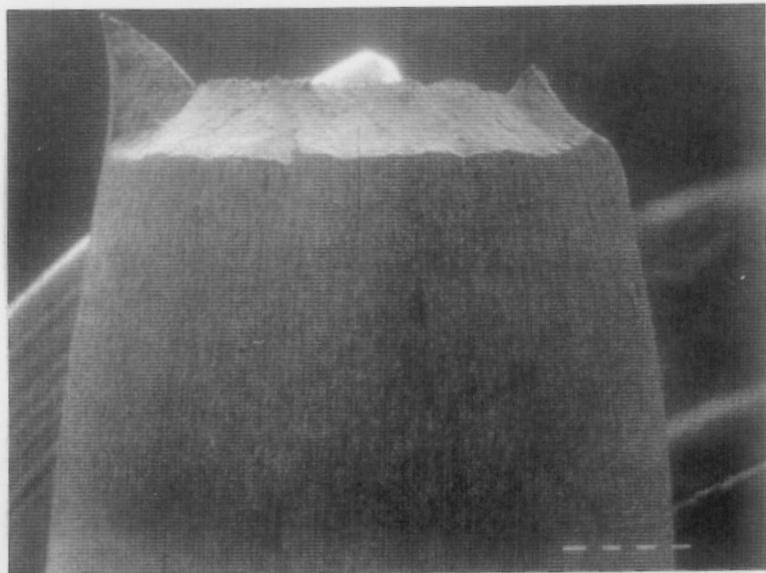
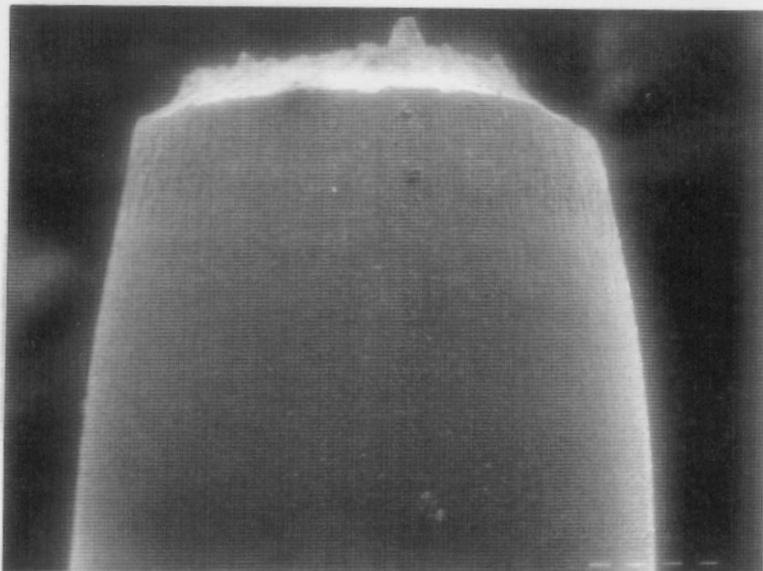
**Fotografía 42.-**  
Perfil de fractura.  
 $E = E_{\text{corr}}$  (X 37)  
(0.05 M  $\text{NaHCO}_3$ )

**Fotografía 43.-**  
Perfil de fractura.  
 $E = 0 \text{ mV (ECS)}$   
(X 30) (0.05 M  $\text{NaHCO}_3$ )

En el segundo grupo,  $E_{corr}$  y 0 mV (fotografías 42 y 43 respectivamente), se destaca la forma de cono y una reducción en área apreciable.

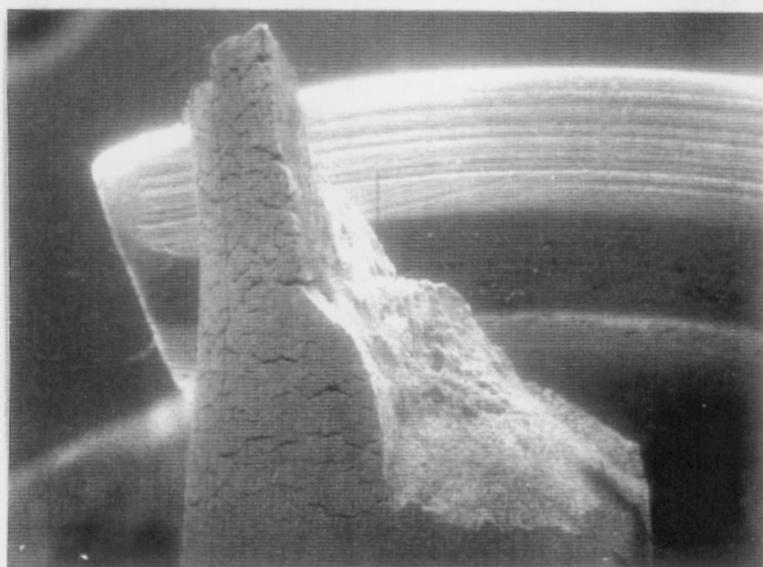
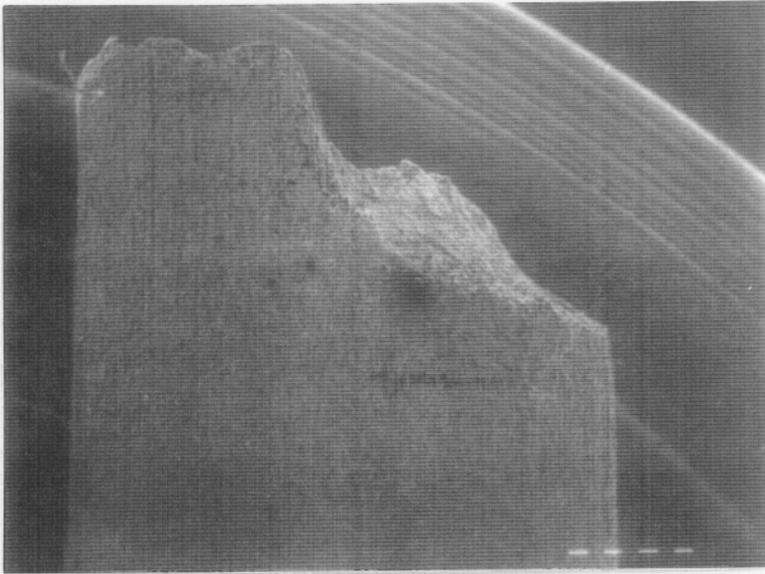
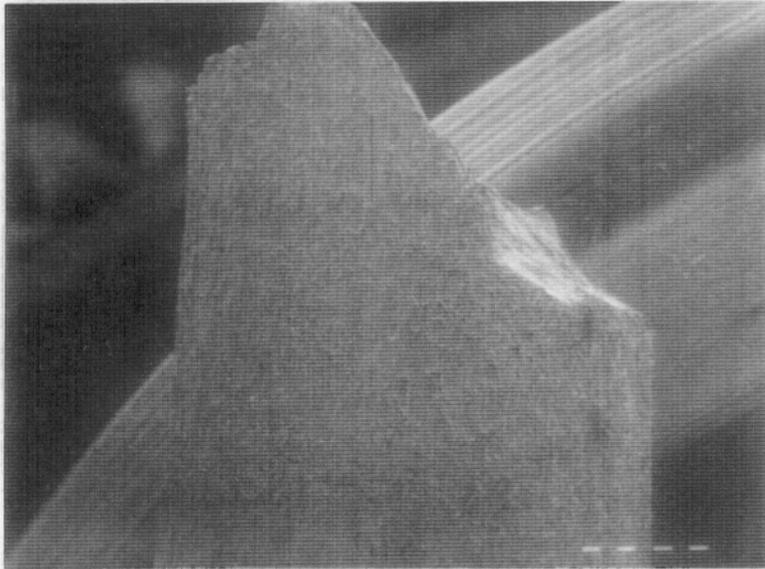
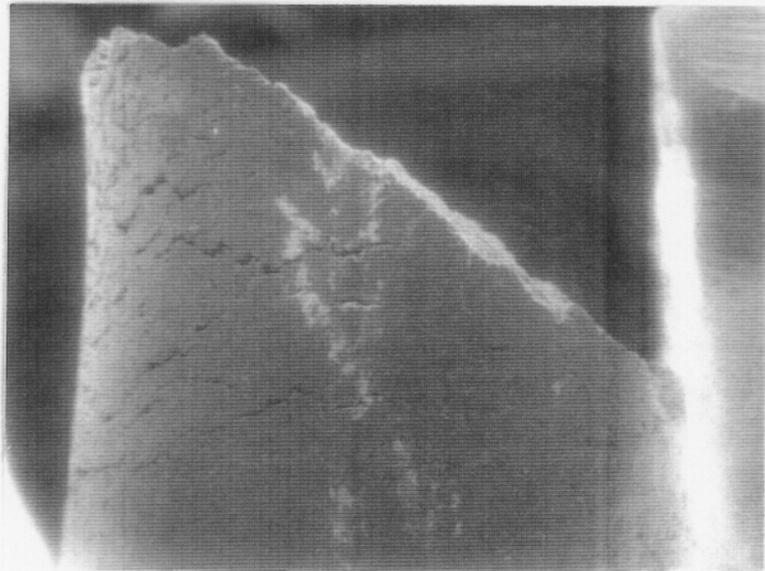
**Fotografía 44.-**  
Perfil de fractura.  
 $E = - 500 \text{ mV (ECS)}$   
(X 25) (0.05 M  $\text{NaHCO}_3$ )

**Fotografía 45.-**  
Perfil de fractura.  
E = - 400 mV (ECS)  
(X 30) (0.05 M NaHCO<sub>3</sub>)

**Fotografía 46.-**  
Perfil de fractura.  
E = - 300 mV (ECS)  
(X 25) (0.05 M NaHCO<sub>3</sub>)

**Fotografía 47.-**  
Perfil de fractura.  
E = - 200 mV (ECS)  
(X 35) (0.05 M NaHCO<sub>3</sub>)

En el primer grupo: -500, -400, -300 y -200 mV (fotografías 44 a 47 respectivamente), se observa la forma irregular del contorno de la fractura y una pequeña reducción en área (sin casi zona de estricción) de la superficie de fractura.

Dentro del primer grupo, son los aceros ensayados a -500 y -200 los que presentan una mayor reducción en área y gran cantidad de grietas transversales, que se encuentran en la zona de estricción, las cuales son visibles a simple vista. No siendo así para los ensayados a -400 y -300 mV en los cuales se observa una menor reducción en área y una menor cantidad de grietas, siendo éstas más pequeñas en ancho y largo, según se puede ver en las fotografías 48 y 49 las cuales corresponden a -300 y -400 mV respectivamente.

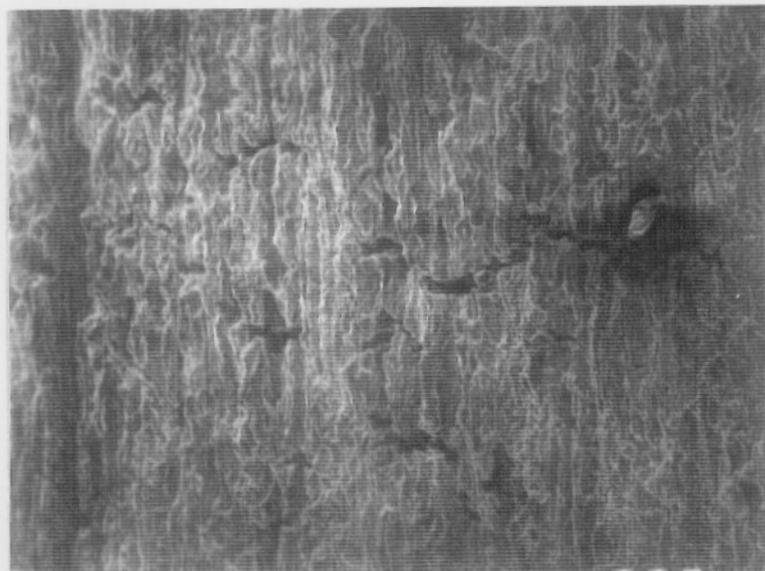
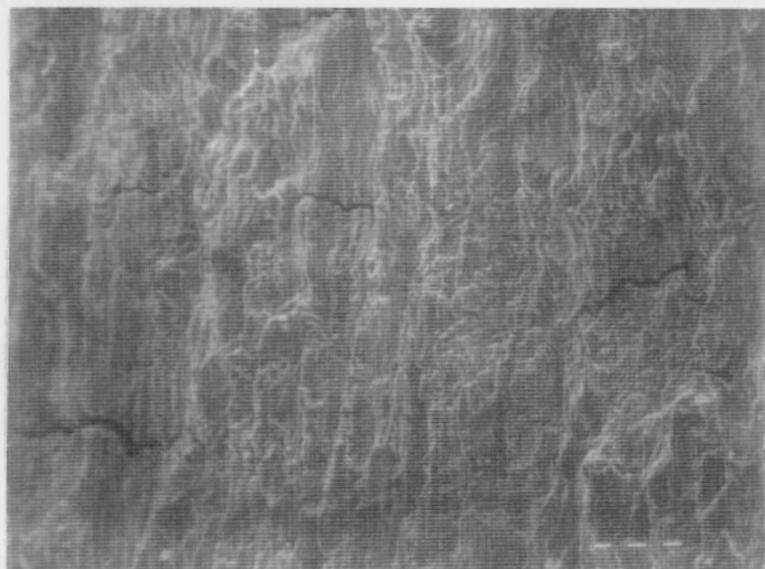
**Fotografía 48.-**  
Superficie lateral,  
grietas transversales.  
E = - 400 mV (ECS)  
(X 250) (0.05 M NaHCO<sub>3</sub>)

**Fotografía 49.-**  
Superficie lateral,  
grietas transversales.  
E = - 300 mV (ECS)  
(X 250) (0.05 M NaHCO<sub>3</sub>)

En general el tamaño (ancho y largo) y la cantidad de grietas transversales disminuye según el siguiente orden de potenciales: -500 > -200 > -400 > -300 mV, ésto a su vez se encuentra relacionado con el hecho de que los tiempos de ensayo obtenidos hasta la rotura también decrecen en el orden anteriormente descrito de potenciales.
