#### IV.4 RESULTADOS DE LOS ENSAYOS DE CORROSION BAJO TENSION

#### IV.4.1 CARACTERISTICAS MECANICAS Y MICROSCOPICAS DEL ACERO ENSAYADO AL AIRE (PATRON)

#### IV.4.2. RESULTADOS DE LOS ENSAYOS DE CBT EN MEDIOS CARBONATADOS

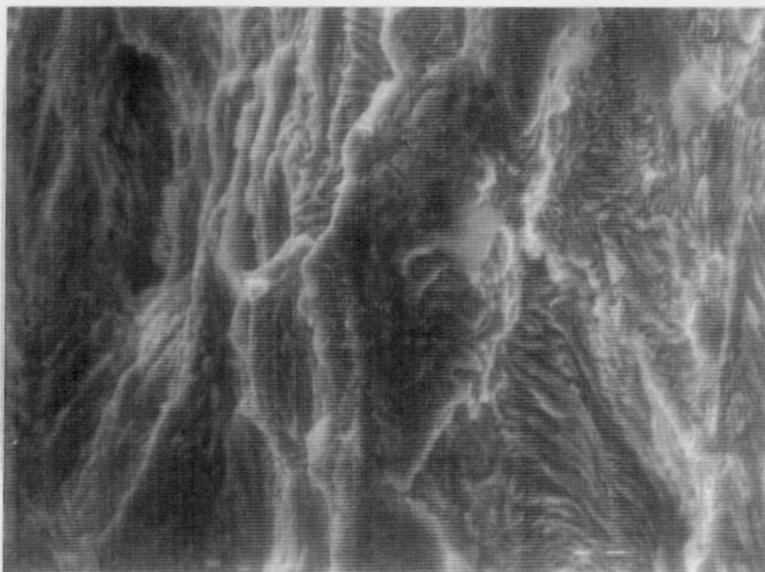
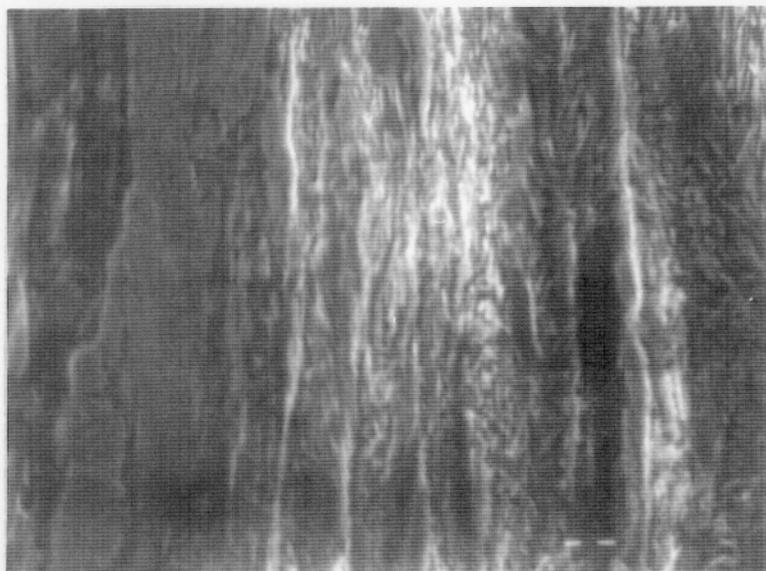
**Fotografía 50.-**  
Aspecto superficie  
lateral con ataque  
generalizado.  
E = -400 mV (ECS) (X 2500)  
(0.05 M NaHCO<sub>3</sub>)

**Fotografía 51.-**  
Aspecto superficie lateral con ataque generalizado.

$E = E_{\text{corr}}$   
(X 2500) (0.05M  $\text{NaHCO}_3$ )

Se hizo también una observación detallada de las superficies laterales expuestas al medio agresivo, las cuales se presentan en las fotografías 50 a 53. Se observa que los aceros ensayados pertenecientes al primer grupo sufren un ataque que se extiende a toda la superficie, tal como se presenta en la fotografía 50, para el acero ensayado a -400 mV (ECS). También el acero ensayado al  $E_{corr}$  (fotografía 51), sufre este tipo de ataque aunque menos intenso, a pesar de que pertenece al segundo grupo.

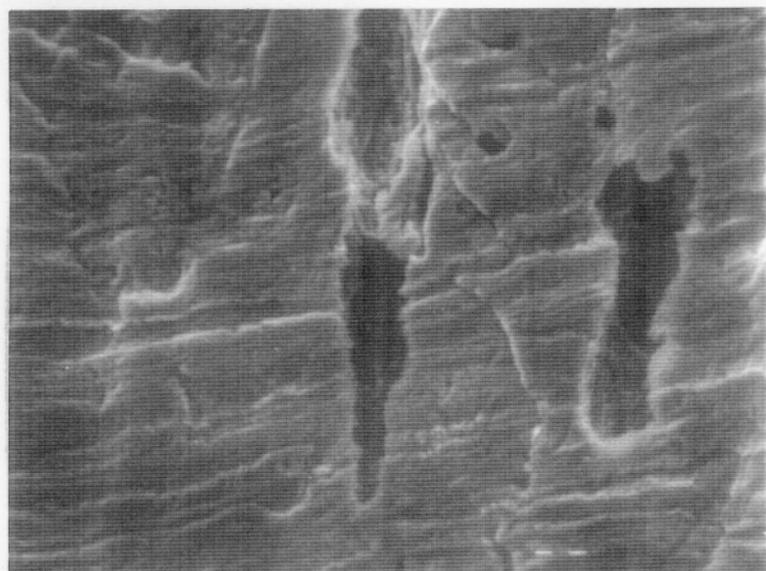
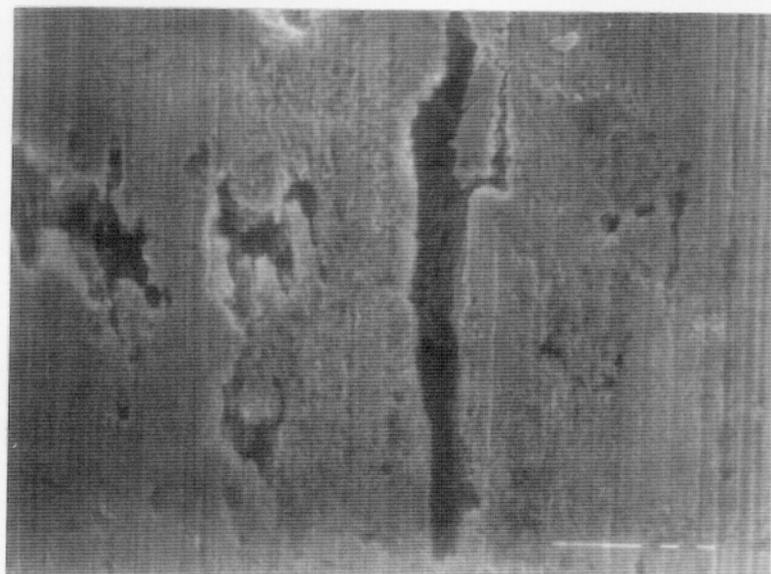
**Fotografía 52.-**  
Aspecto superficie lateral con ataque localizado.

$E = 100 \text{ mV (ECS)}$   
(X 2500) (0.05M  $\text{NaHCO}_3$ )

**Fotografía 53.-**  
Aspecto superficie lateral con ataque localizado.

$E = - 200 \text{ mV (ECS)}$   
(X 1500) (0.05M  $\text{NaHCO}_3$ )

En los aceros ensayados pertenecientes al llamado segundo grupo, se destaca la presencia de un ataque localizado, tal como se aprecia en la fotografía 52, para el acero ensayado a +100 mV. También el acero ensayado a -200 mV sufre este tipo de ataque localizado, aunque pertenece al primer grupo (fotografía 53). Lo que nos lleva a pensar que éste (-200 mV) es un potencial crítico, donde a potenciales más positivos hay una tendencia hacia una pasivación más rápida y a potenciales más negativos habrá una corrosión más activa.
