ABRIR IV.4. Resultados de los ...

IV.4.3. RESULTADOS DE LOS ENSAYOS DE CBT EN MEDIOS ALCALINOS CONTENIENDO SULFATOS

IV.4.3.1. RESULTADOS DE LOS ENSAYOS DE CBT A VELOCIDAD DE TRACCION DE $3 \times 10^{-7} \text{ seg}^{-1}$

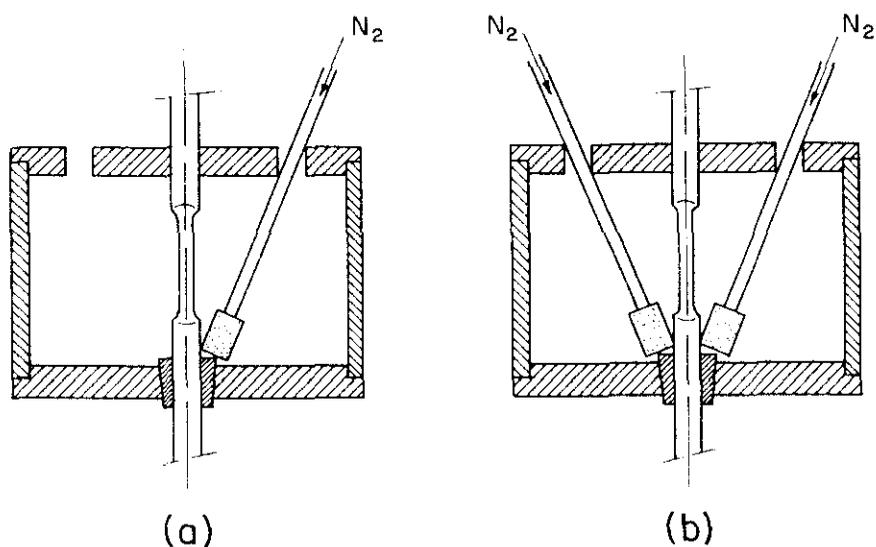
Figura 97.- Condiciones de desaireación: a) no homogénea y b) homogénea

- En presencia de oxígeno, a la concentración de este elemento a la presión de una atmósfera (condiciones normales).
- A menor concentración de oxígeno. Desaireando con una corriente de nitrógeno y creando una convección no homogénea, tal como se presenta en la figura 97a. Logrando de esta forma que se produjera una aireación diferencial sobre la superficie del acero y provocara el inicio de la corrosión en resquicio en una región localizada (interfase acero-resina).
- A concentraciones bajas de oxígeno pero desaireando y creando una convección homogénea sobre toda la superficie de ensayo, tal como se presenta en la figura 97b.

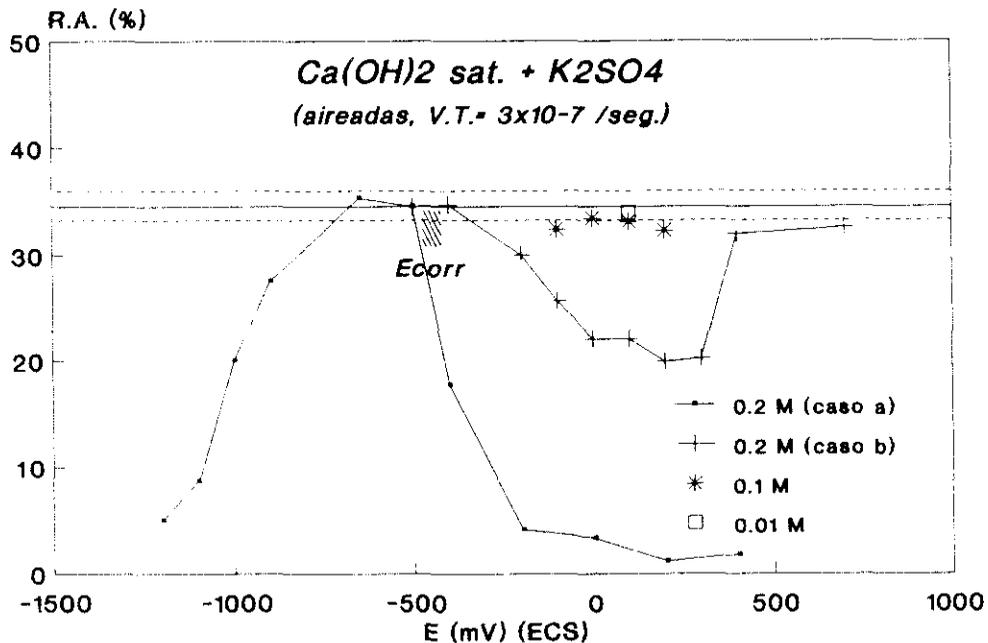
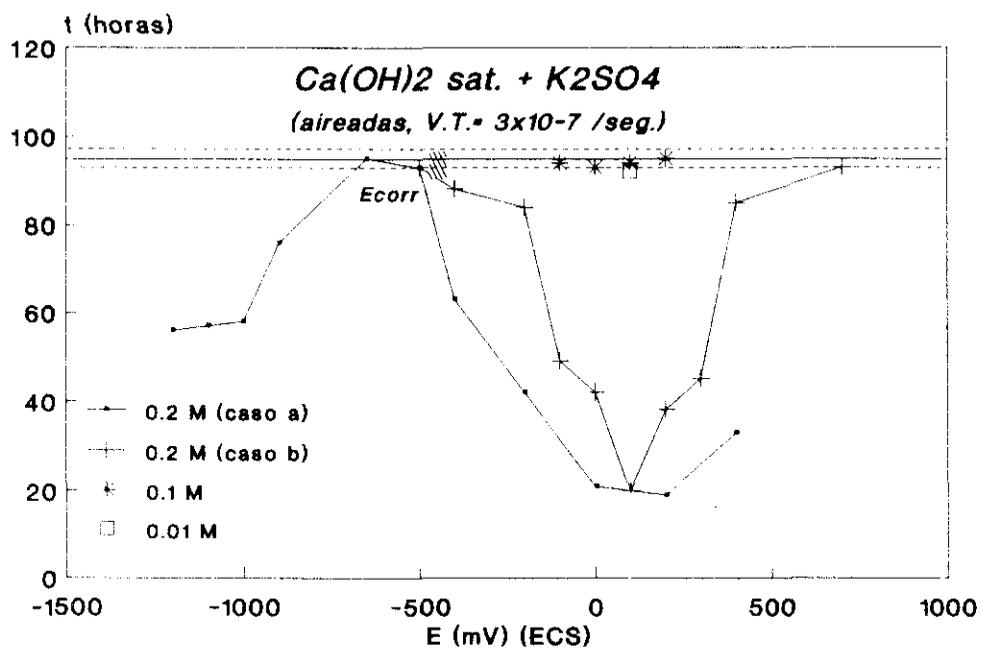
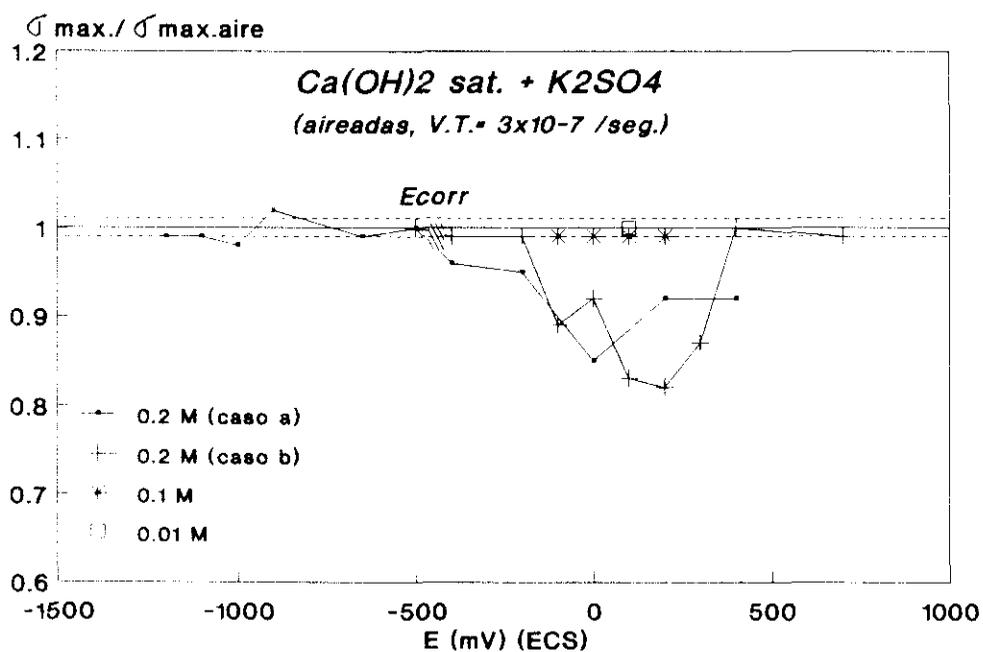
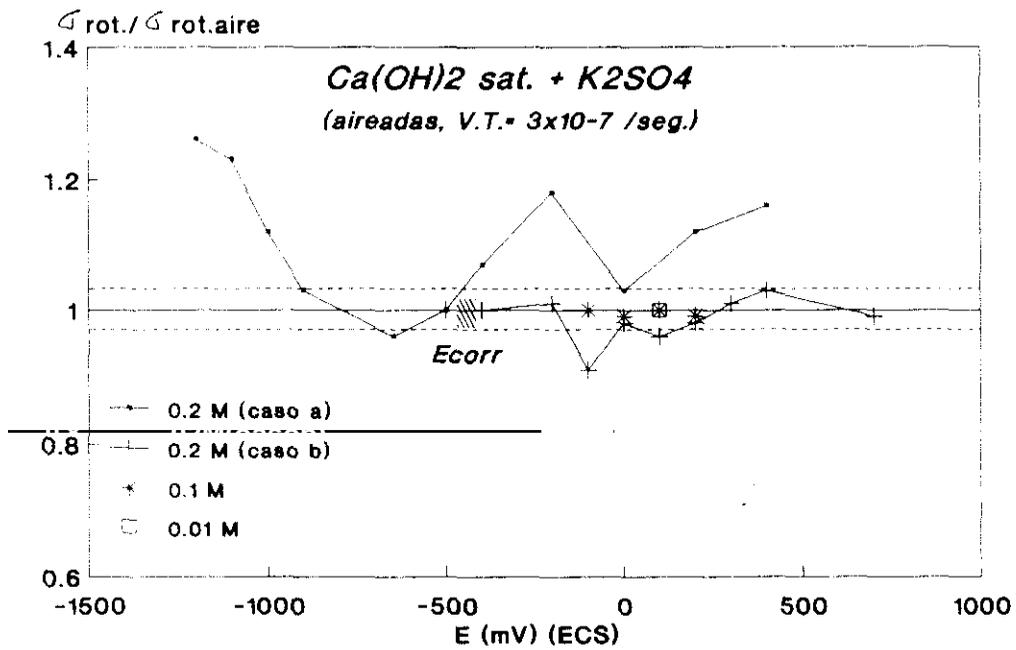
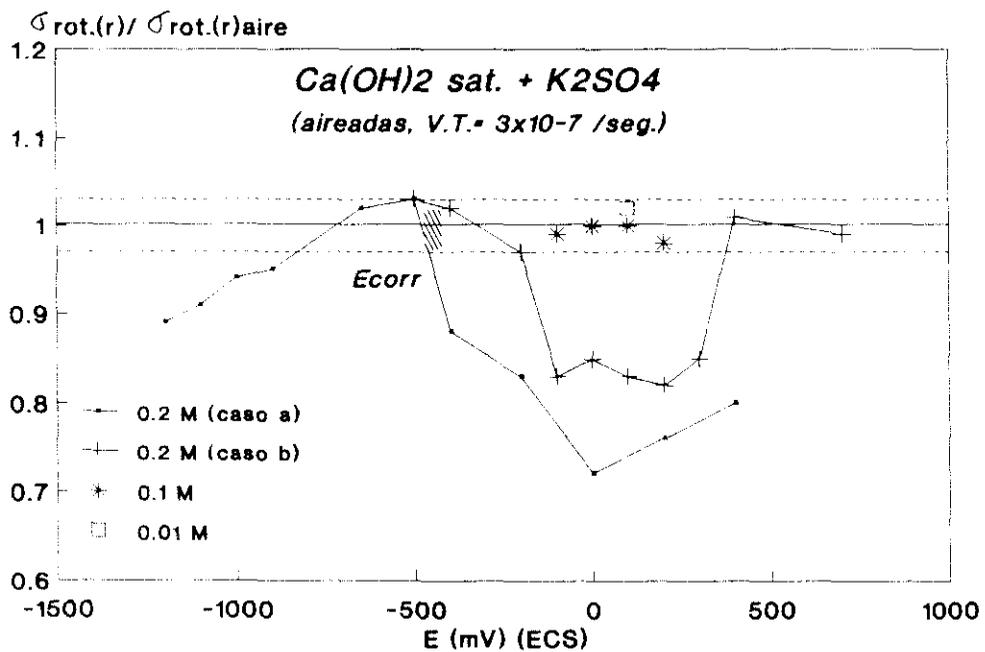
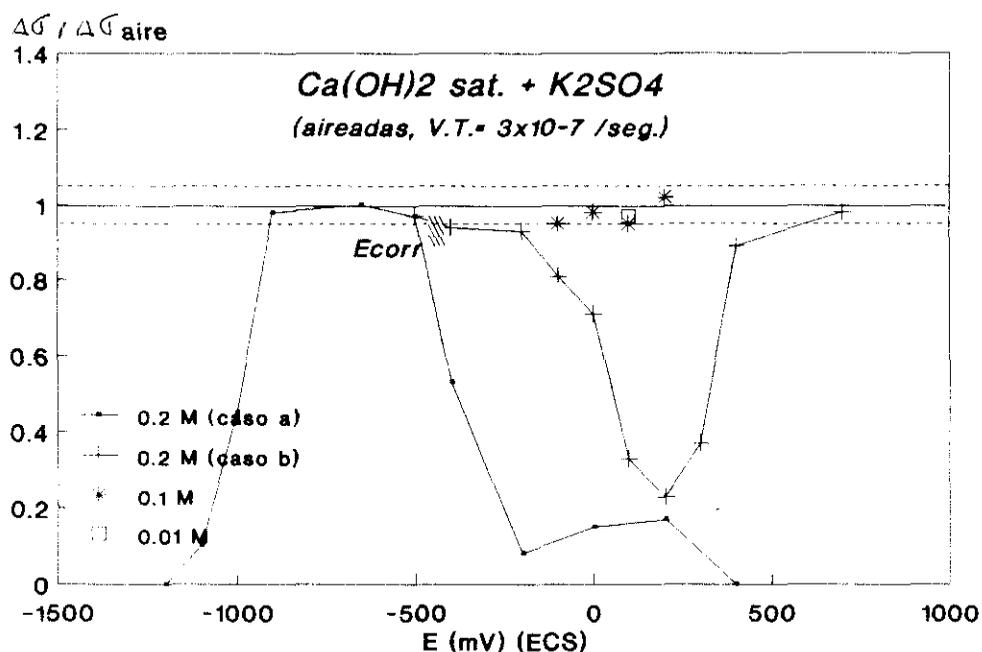
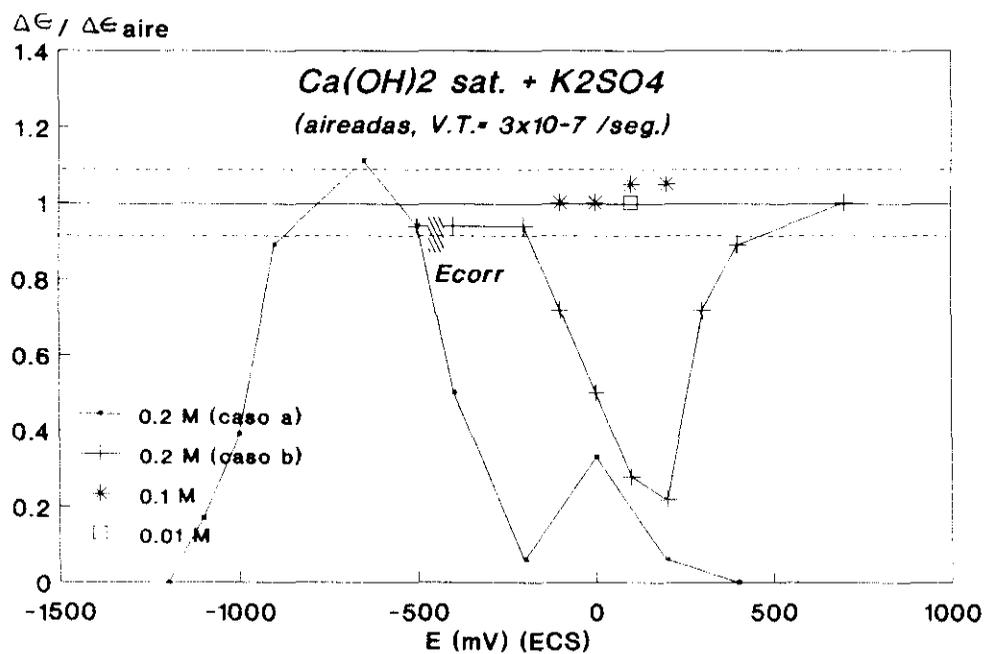
Figura 98.- Registro de la Reducción en Área en función del potencial.

Figura 99.- Registro del tiempo de rotura en función del potencial.

Figura 100.- Registro de la $\sigma_{\max} / \sigma_{\max.\text{aire}}$ en función del potencial.

Figura 101.- Registro de la $\sigma_{rot} / \sigma_{rot.aire}$ en función del potencial.

Figura 102.- Registro de la $\sigma_{rot(r)} / \sigma_{rot(r)aire}$ en función del potencial.

Figura 103.- Registro de la $\Delta\sigma/\Delta\sigma_{\text{aire}}$ en función del potencial.

Figura 104.- Registro de la $\Delta\epsilon/\Delta\epsilon_{\text{aire}}$ en función del potencial.

En las figuras 98 a 104 se presentan los resultados obtenidos en condiciones aireadas a las concentraciones de SO_4^{2-} ensayadas (0.2, 0.1 y 0.01 M). En donde se ha considerado la influencia sobre los siguientes parámetros: Reducción en Area (% R.A.) figura 98, tiempo de duración del ensayo (t) figura 99, fracción de la carga máxima soportada por el acero ($\sigma_{\text{max}} / \sigma_{\text{max,aire}}$) figura 100, fracción de carga soportada en el momento de la rotura ($\sigma_{\text{rot}} / \sigma_{\text{rot,aire}}$) figura 101, fracción de la carga real soportada en el momento de la rotura ($\sigma_{\text{rot}(r)} / \sigma_{\text{rot}(r)\text{aire}}$) figura 102, fracción de la variación de carga ($\Delta\sigma / \Delta\sigma_{\text{aire}}$) figura 103 y fracción de la variación de la deformación ($\Delta e / \Delta e_{\text{aire}}$) figura 104, donde todas las fracciones son respecto a los valores obtenidos en el ensayo al aire.

En general se encontraron variaciones significativas de estos parámetros, en función del potencial de ensayo, cuando se trabajó a concentraciones de 0.2 M de K_2SO_4 . La curva de línea continua de las figuras representa los valores obtenidos cuando se propiciaba la corrosión en resquicio en la sección más fina del acero expuesto a la disolución (caso a) y la discontinua cuando se propiciaba en la sección más gruesa (caso b) (según lo descrito anteriormente en el punto III.3.4, figura 29).

Se destaca cómo a medida que el potencial se hace más negativo, los parámetros: % R.A., t rotura y las fracciones $\sigma_{rot(r)}/\sigma_{rot(r)aire}$, $\sigma_{rot}/\sigma_{rot\ aire}$, $\Delta\sigma/\Delta\sigma_{aire}$ y $\Delta\epsilon/\Delta\epsilon_{aire}$ (figuras 98, 99 y 101 a 104 respectivamente), indican una disminución significativa de la ductilidad del material, ya que los valores obtenidos difieren mucho del ensayo patrón (% R.A., t , $\sigma_{rot(r)}/\sigma_{rot(r)aire}$, $\Delta\sigma/\Delta\sigma_{aire}$ y $\Delta\epsilon/\Delta\epsilon_{aire}$ son inferiores y $\sigma_{rot}/\sigma_{rot\ aire}$ es superior). Sin embargo la carga máxima soportada por el acero (figura 100) se mantiene dentro de los límites del ensayo al aire.

De las figuras 98 a 104 se observa cómo por lo general los parámetros mecánicos obtenidos son menores para el caso a respecto al b, ya que cuando se inicia la corrosión en resquicio, el ataque progresa más rápido y con mayor intensidad en el caso a (figura 99), debido a que se propicia la corrosión en resquicio en un área de menor sección.

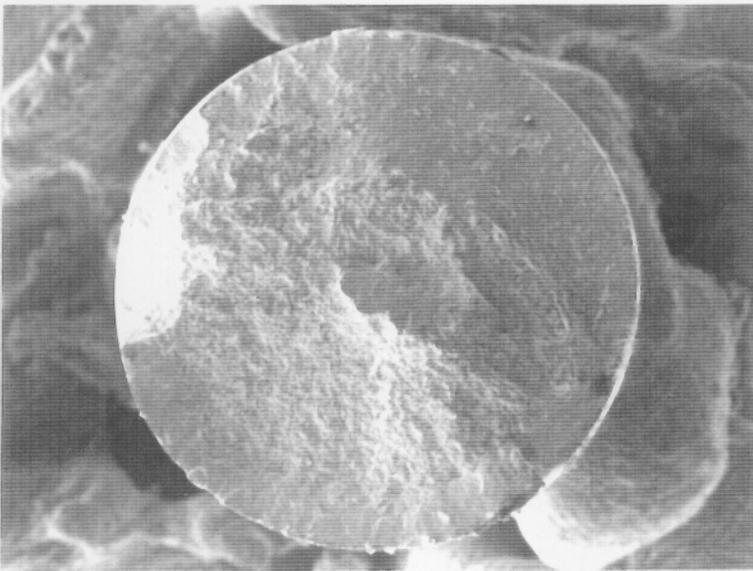
Fotografía 54.-
Aspecto general de la
fractura. (X 33)
E = - 1200 mV (ECS)
Ca(OH)₂sat.+ 0.2M SO₄⁻
(aireada)

- 1.- **Un primer grupo** donde se encuentran las fracturas obtenidas a los siguientes potenciales: -1200 (fotografía 54), -1100 (fotografía 55), -1000, -200, -100 (fotografía 56), 0 (fotografía 57), +100 (fotografía 58), +200 (fotografía 59) y +300 mV (ECS) (fotografía 60).

En las cuales se detecta una baja reducción en área. Además se observa la existencia de dos zonas diferentes, una de apariencia más plana que circunda la superficie exterior y se extiende hacia el interior (zona de labios de corte) y una segunda zona con grietas radiales más o menos destacables, según el potencial de trabajo, que se localiza en el centro de la fractura (zona radial).

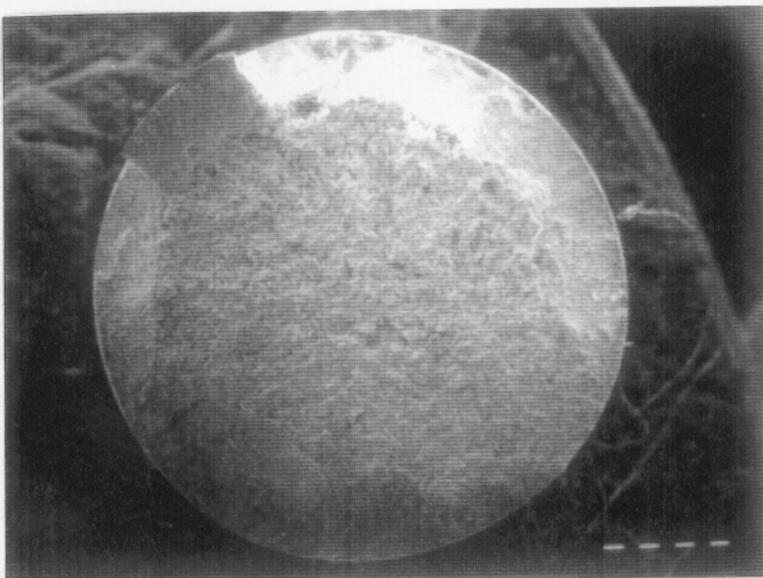
Fotografía 55.-
Aspecto general de la
fractura. (X 30)
E = - 1100 mV (ECS)
Ca(OH)₂sat.+ 0.2M SO₄⁻
(aireada)

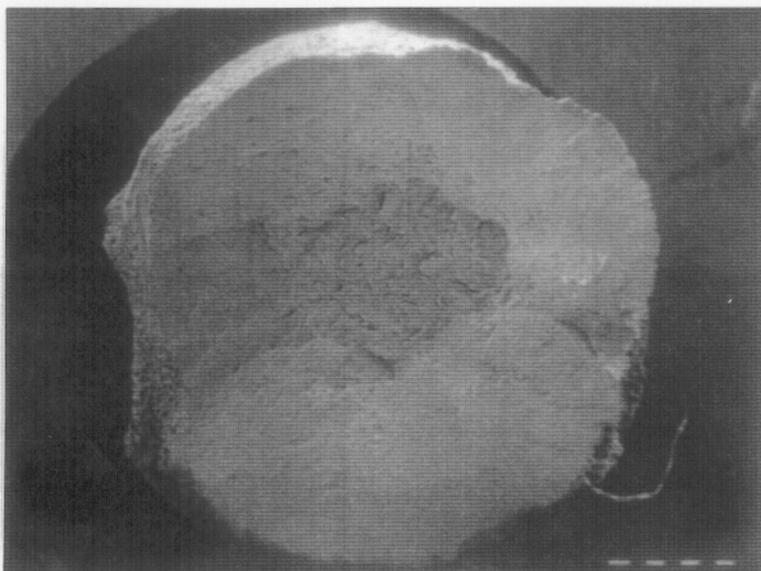
Fotografía 56.-
 Aspecto general de la
 fractura. (X 32)
 E = - 100 mV (ECS)
 Ca(OH)₂sat.+ 0.2M SO₄⁼
 (aireada)

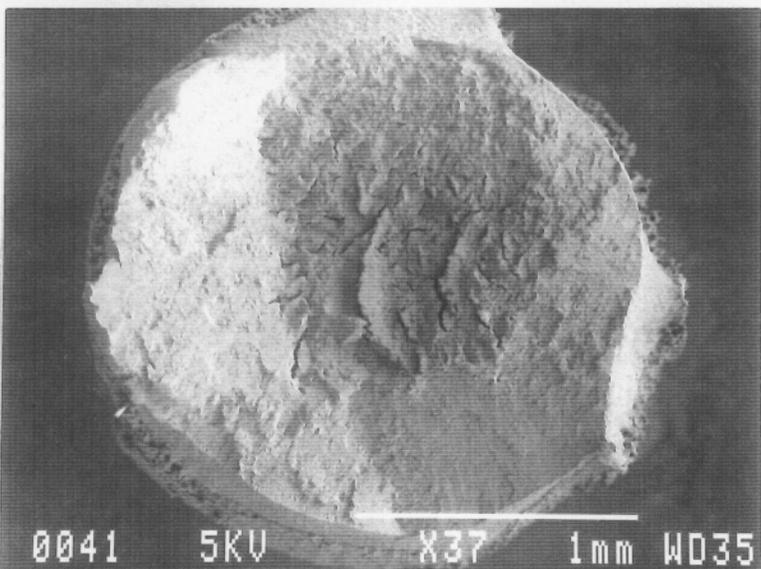
Fotografía 57.-
 Aspecto general de la
 fractura. (X 37)
 E = 0 mV (ECS)
 Ca(OH)₂sat.+ 0.2M SO₄⁼
 (aireada)

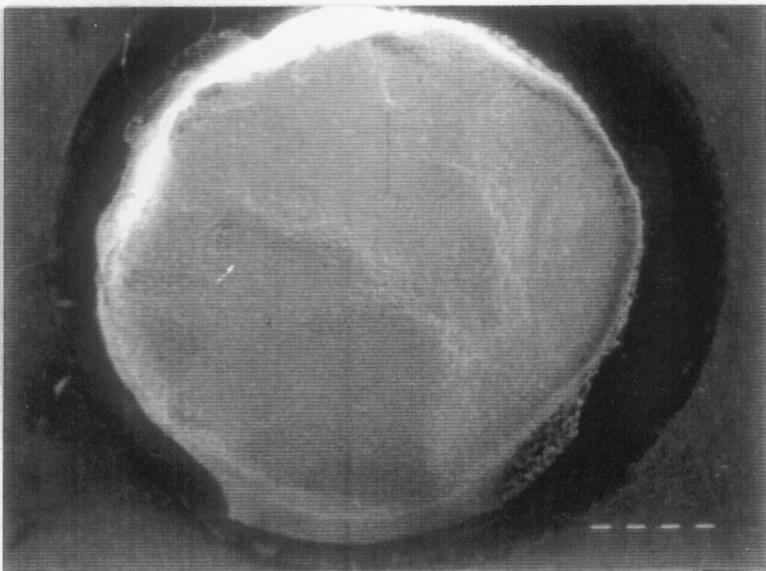
Fotografía 58.-
 Aspecto general de la
 fractura. (X 30)
 E = 100 mV (ECS)
 Ca(OH)₂sat.+ 0.2M SO₄⁼
 (aireada)

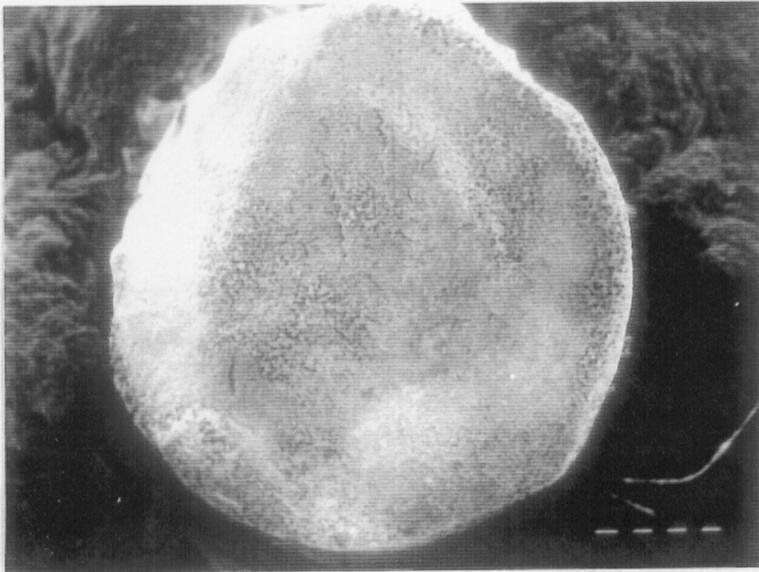
Fotografía 59.-
Aspecto general de la
fractura. (X 35)
E = 200 mV (ECS)
Ca(OH)₂sat.+ 0.2M SO₄⁼
(aireada)

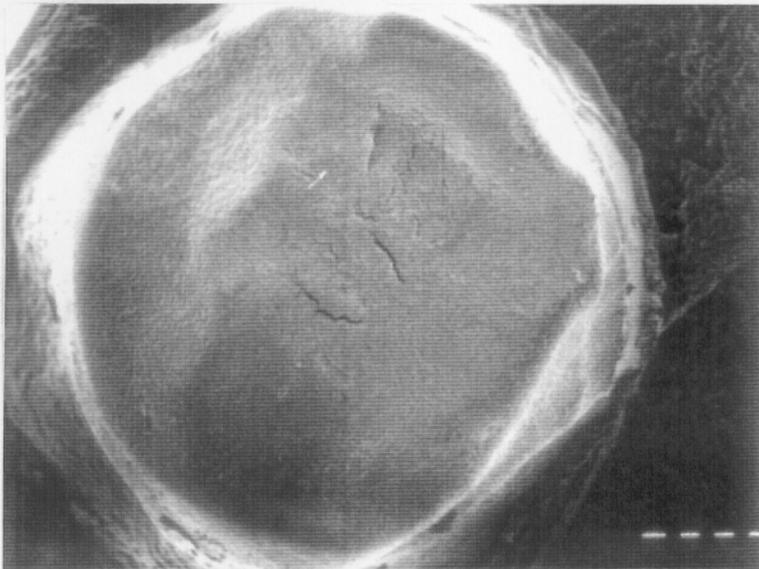
Fotografía 60.-
Aspecto general de la
fractura. (X 36)
E = 300 mV (ECS)
Ca(OH)₂sat.+ 0.2M SO₄⁼
(aireada)

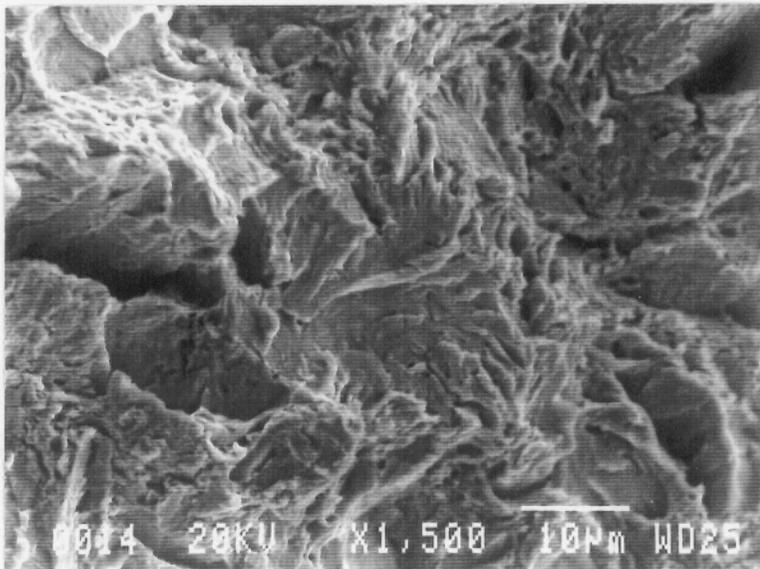
Fotografía 61.-
Aspecto frágil de la
fractura. (X 1500)
E = - 1200 mV (ECS)
Ca(OH)₂sat.+ 0.2M SO₄⁼
(aireada)

Una observación detallada de la superficie de fractura se representa en las fotografías 61 y 62, donde se observan regiones casi planas, escalonadas con forma de hoja palminervada. Se encuentra un mayor porcentaje de la superficie de fractura ocupada por regiones de este tipo en el acero ensayado a -1200 mV (fotografía 61). En la fotografía 62, se presenta un detalle ampliado de una región en forma de hoja plaminervada del acero ensayado a -1100 mV, donde se puede observar el aspecto de huella dactilar de esta zona, posiblemente debido a un ataque selectivo posterior.

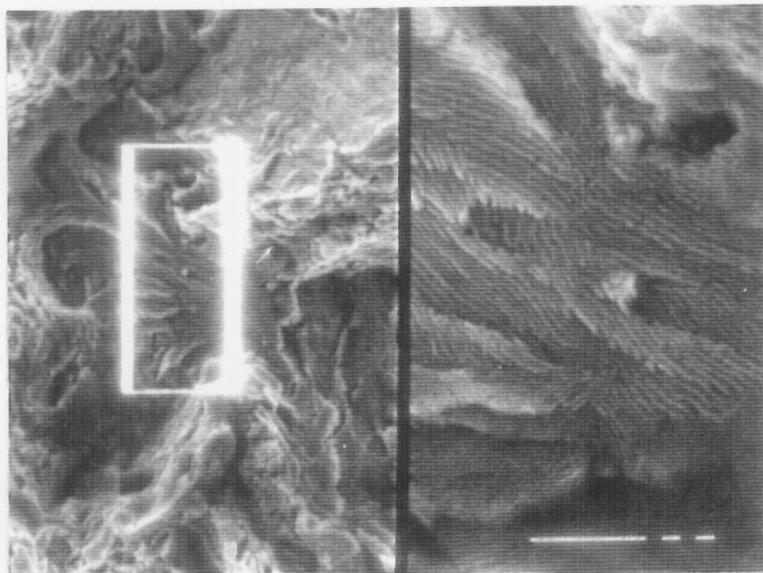
Fotografía 62.-
Aspecto frágil con
ataque selectivo, en
forma de huella
dactilar. $E = -1100\text{mV (ECS)}$
(X 2000 y 10000)
 $\text{Ca(OH)}_2\text{sat.} + 0.2\text{M SO}_4^-$
(aireada)

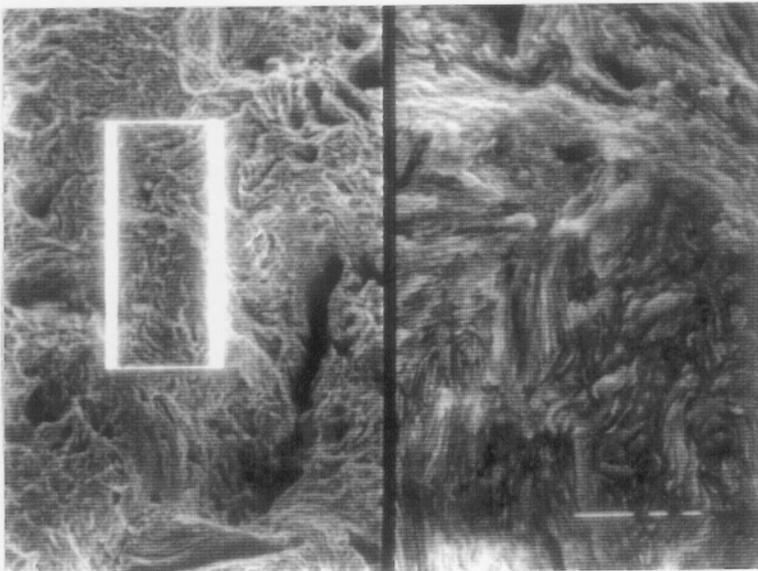
Fotografía 67.-
 Aspecto frágil con
 fuerte ataque. (1000 y
 5000) $E = 300$ mV
 (ECS)
 Ca(OH)_2 sat. + $0.2\text{M SO}_4^{=}$
 (aireada)

Cuando el ataque fue aún más intenso, la huella de la fractura prácticamente había desaparecido, como se aprecia en la fotografía 67 (+300 mV). Siempre se produce un ataque selectivo de una parte del material respecto de otras, dando el aspecto final de huella dactilar.

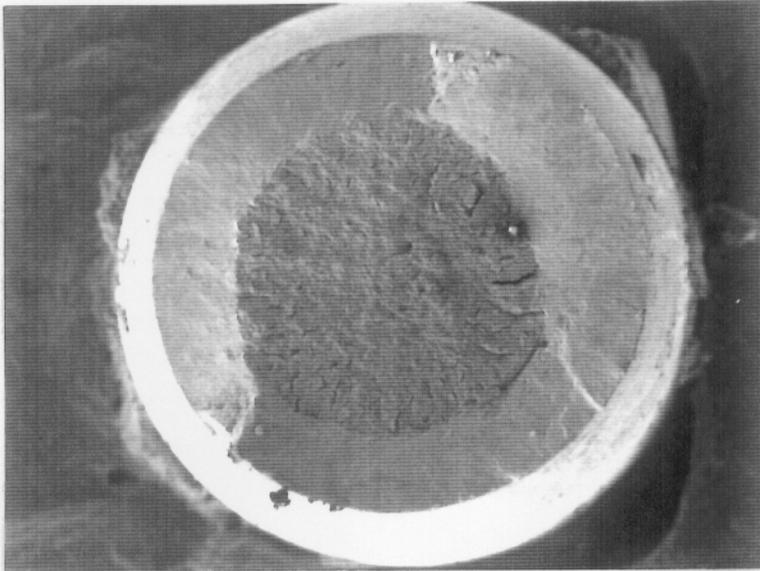
Fotografía 68.-
Aspecto general de la
fractura. (X 40)
E = - 900 mV (ECS)
Ca(OH)₂sat.+ 0.2M SO₄⁼
(aireada)

- 2.- **Otro segundo grupo**, donde se encuentran las fracturas obtenidas a los siguientes potenciales: -900 (fotografía 68), E_{corr} , -450 (fotografía 69), -400, +400 y +700 mV (ECS) (fotografía 70). Donde se aprecia una reducción en área significativa y la existencia de tres zonas diferentes entre sí, sobre la superficie de fractura, tal como se describe en la figura 89, similar a la obtenida en el ensayo al aire.

Es de destacar, para el acero ensayado a -900 mV, donde a pesar de la pérdida de ductilidad obtenida de los parámetros mecánicos registrados, la superficie de fractura presenta un aspecto general similar a las obtenidas en éste segundo grupo (fotografía 68). Lo cual es lógico, teniendo en cuenta que éste potencial se encuentra en la frontera de la región de potenciales donde ocurre el desprendimiento de hidrógeno, según el diagrama de Pourbaix.

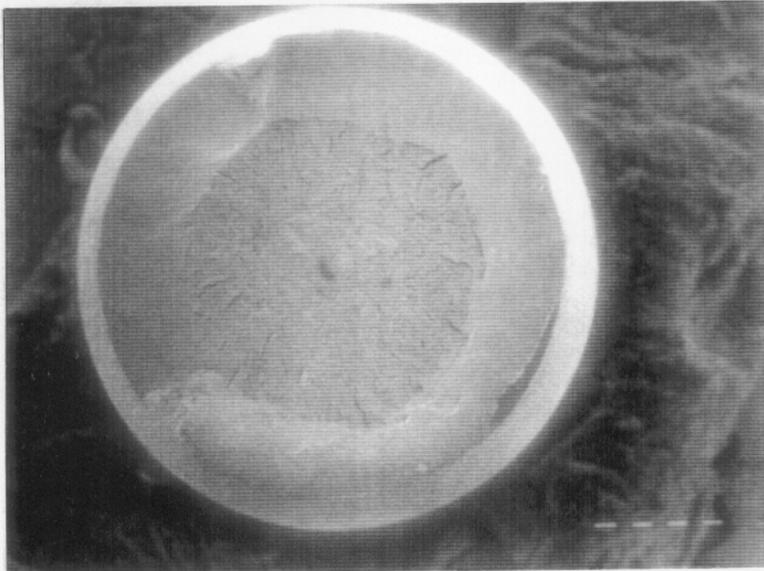
Fotografía 69.-
Aspecto general de la
fractura. (X 33)
E = - 450 mV (ECS)
Ca(OH)₂sat.+ 0.2M SO₄⁼
(aireada)

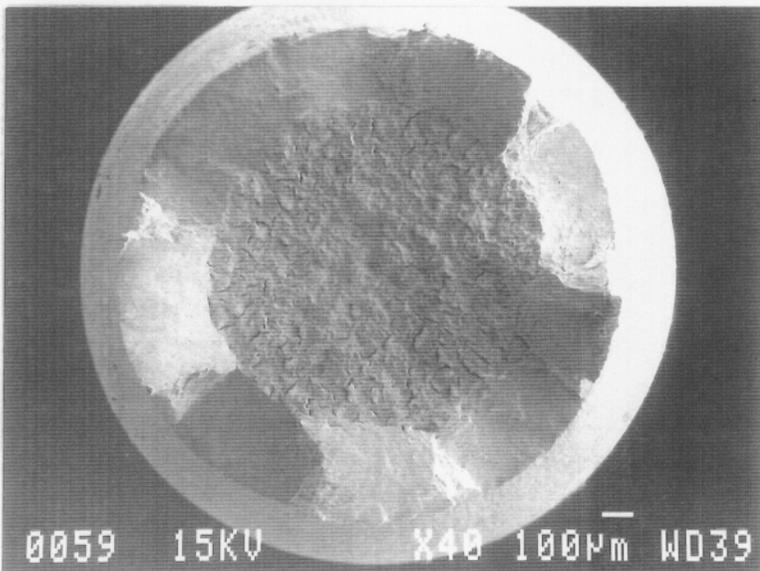
Fotografía 70.-
Aspecto general de la
fractura. (X 40)
E = 700 mV (ECS)
Ca(OH)₂sat.+ 0.2M SO₄⁼
(aireada)

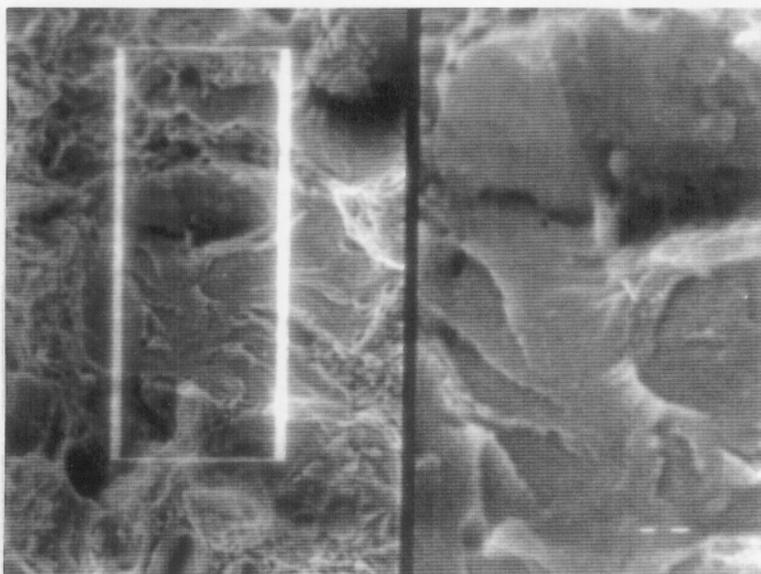
Fotografía 71.-
 Aspecto frágil próximo
 grietas radiales.
 E = - 450 mV (ECS)
 (2000 y 6000)
 Ca(OH)₂sat.+ 0.2M SO₄⁼
 (aireada)

Es importante señalar aquí la existencia de regiones aisladas y pequeñas de aspecto similar al descrito en otros potenciales y nunca encontrado en el aire, que se encuentran próximas a los labios de las grietas radiales, tal como se aprecia en las fotografías 71 (-450 mV) y 72 (700 mV). En algunas ocasiones, la superficie de fractura ha sido también atacada, probablemente posterior a la fractura del acero.

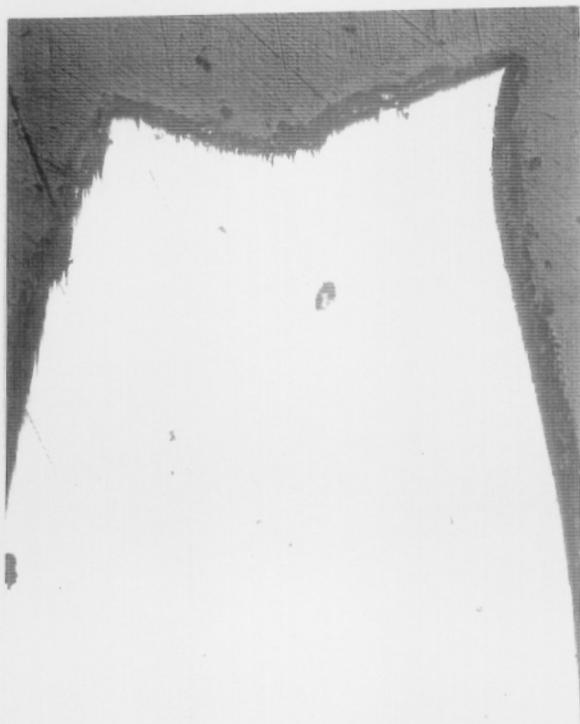
Fotografía 73.-
Sección longitudinal
de la superficie de
fractura.
Ensayo al aire.
X 50

En las fotografías 73 a 77 se presentan los perfiles de las superficies de fractura obtenidos para los ensayos realizados en una disolución de 0.2 M de K_2SO_4 .

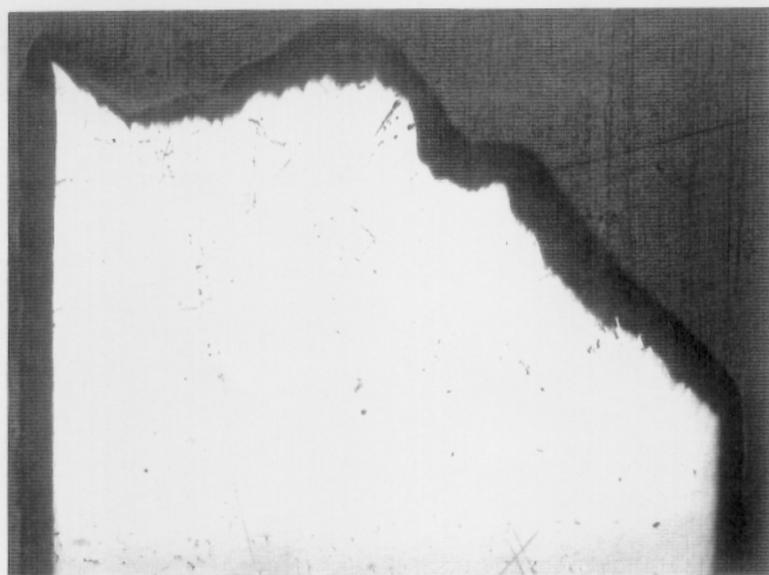
Fotografía 74.-
Sección longitudinal
de la superficie de
fractura.
E = - 1200 mV (ECS)
X 50

En los aceros ensayados a potenciales situados en el rango de la primera zona (-1200 hasta -900 mV), se observa un perfil irregular de la superficie de fractura y además una disminución de la estricción a medida que el potencial se desplaza hacia valores más negativos, el caso extremo se presenta en la fotografía 74, que se obtiene a -1200 mV, en la región de potenciales donde el desprendimiento de hidrógeno es más intenso.

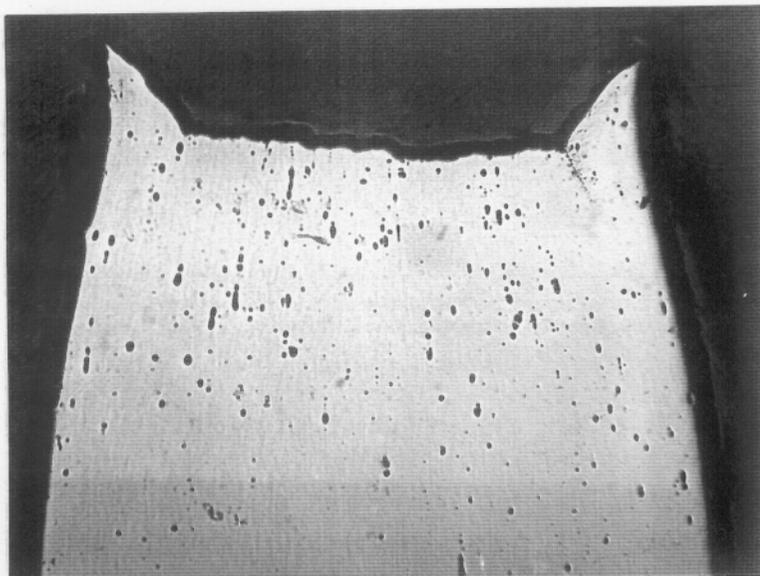
Fotografía 75.-
Sección longitudinal
de la superficie de
fractura.

E = - 450 mV (ECS)

En la fotografía 75 se presenta el perfil de la superficie de fractura a -450 mV, perteneciente a la segunda zona (-650 hasta -400 mV) en la que se puede apreciar la forma de cono y la reducción en área del acero, siendo similar al obtenido para el ensayo al aire (patrón).

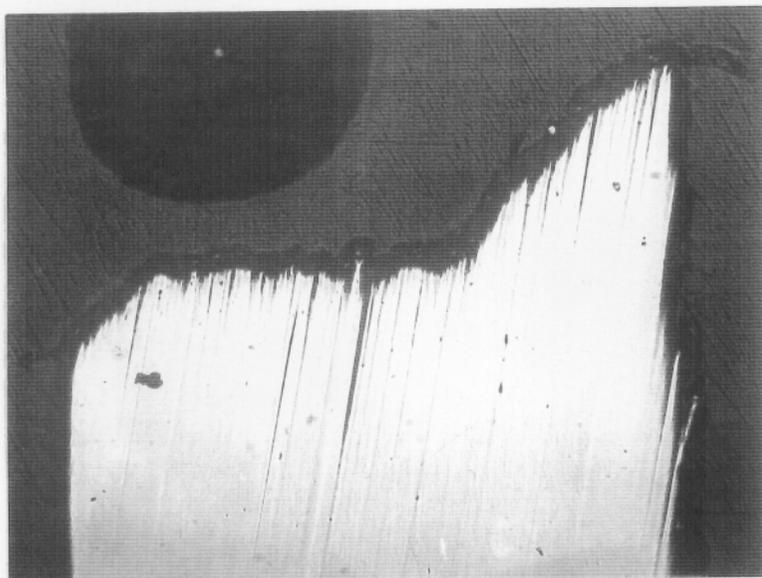
Fotografía 76.-
Sección longitudinal
de la superficie de
fractura.

El aspecto del perfil correspondiente a los aceros ensayados en la tercera zona (-200 hasta +300 mV), donde ocurre un fuerte ataque localizado, es como el que se presenta en la fotografía 76 (0 mV), en contraste con lo obtenido en el ensayo al aire, se observa un perfil irregular de la superficie de fractura, una reducción de área debida al ataque lateral del acero y a la deformación del mismo.

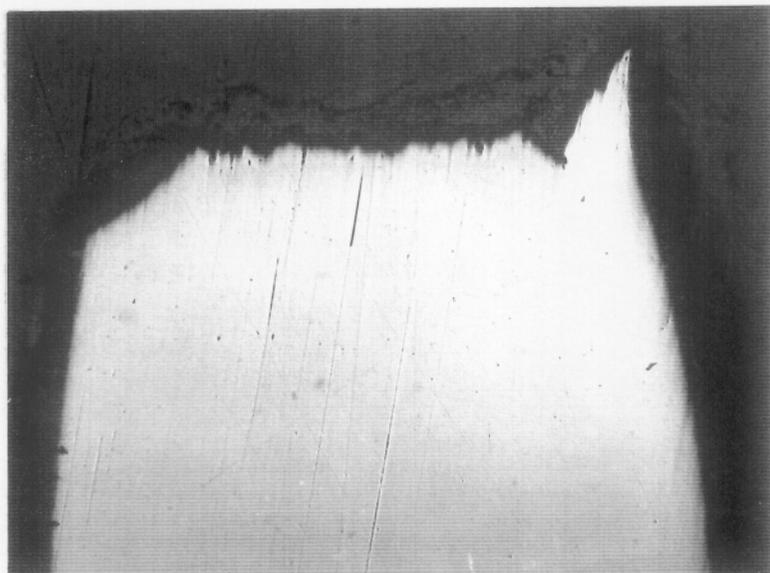
Fotografía 77.-
Sección longitudinal
de la superficie de
fractura.

La fotografía 77 corresponde a un acero, situado en la cuarta zona ($E > +400$ mV), el cual presenta un aspecto similar al obtenido en el ensayo al aire (fotografía 72).

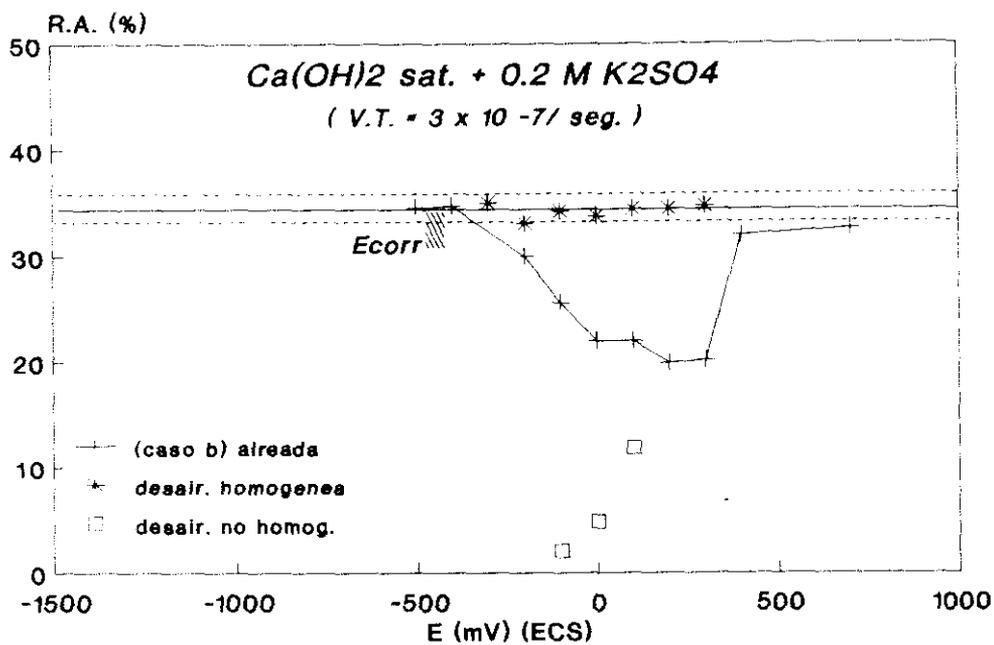
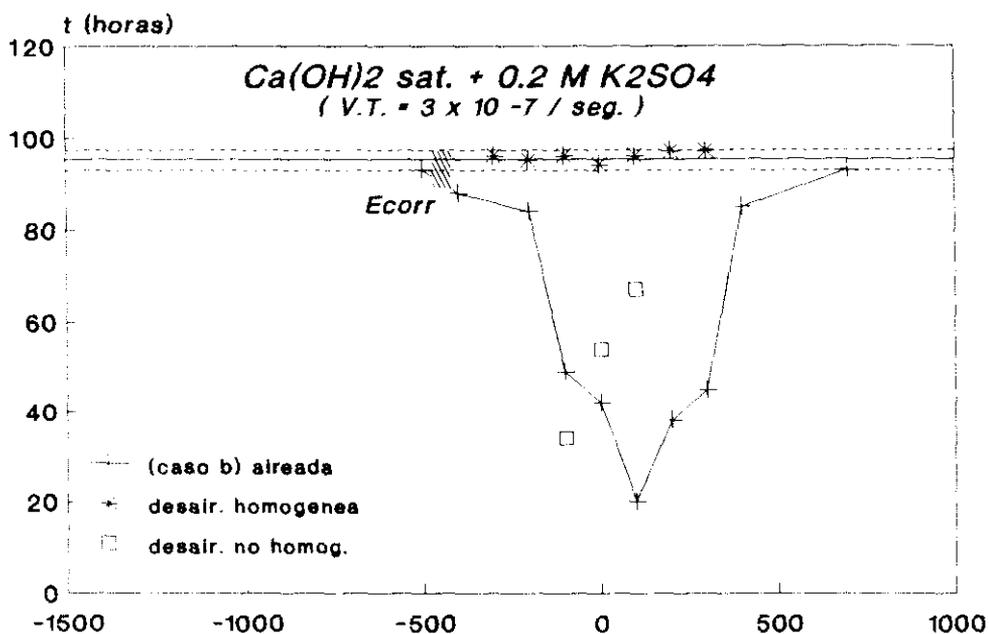
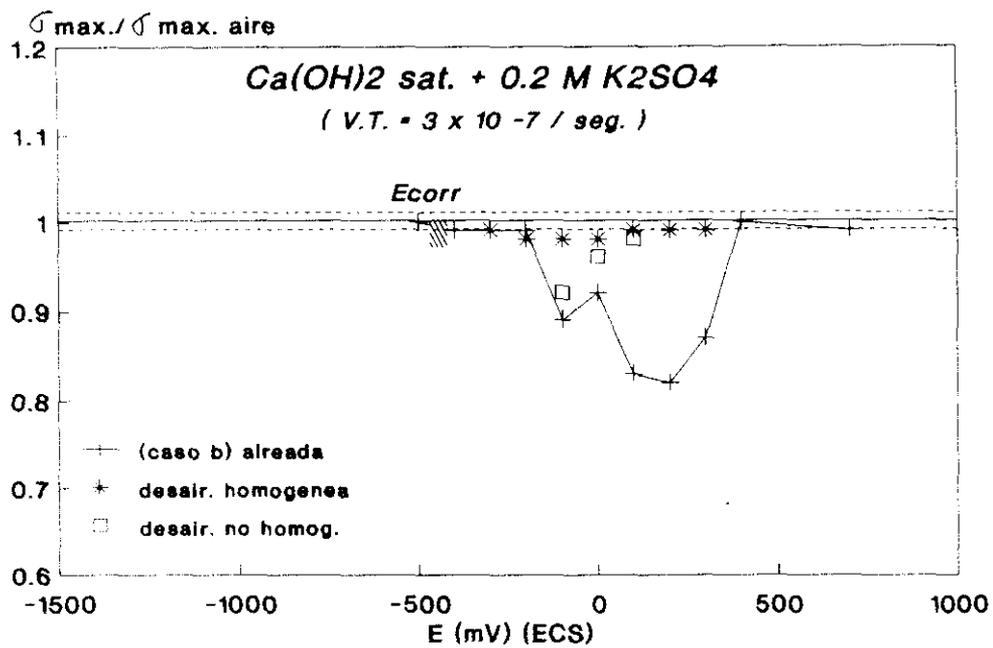
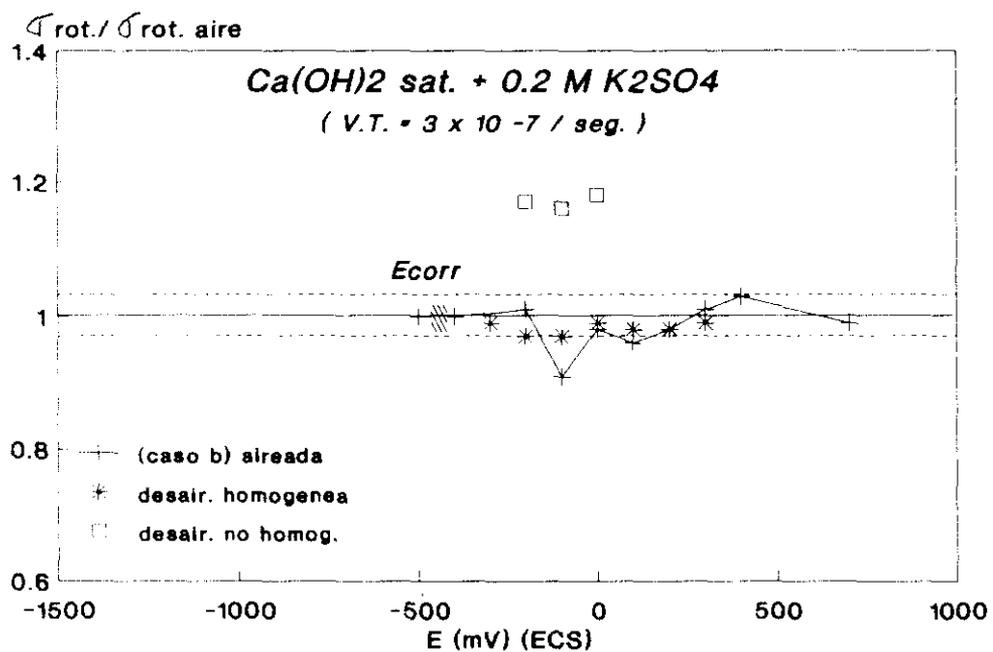
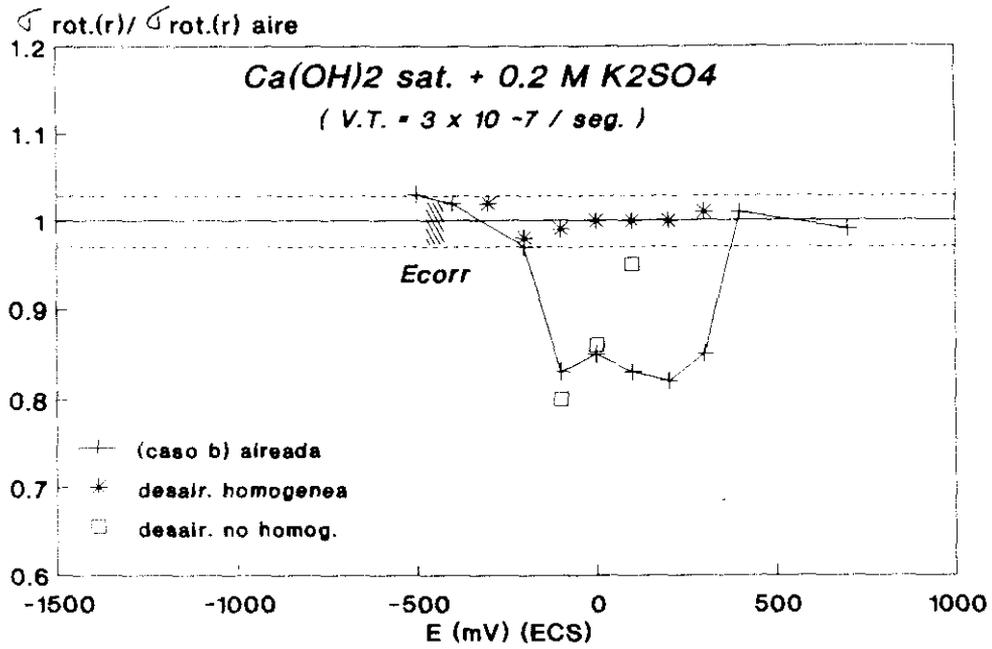
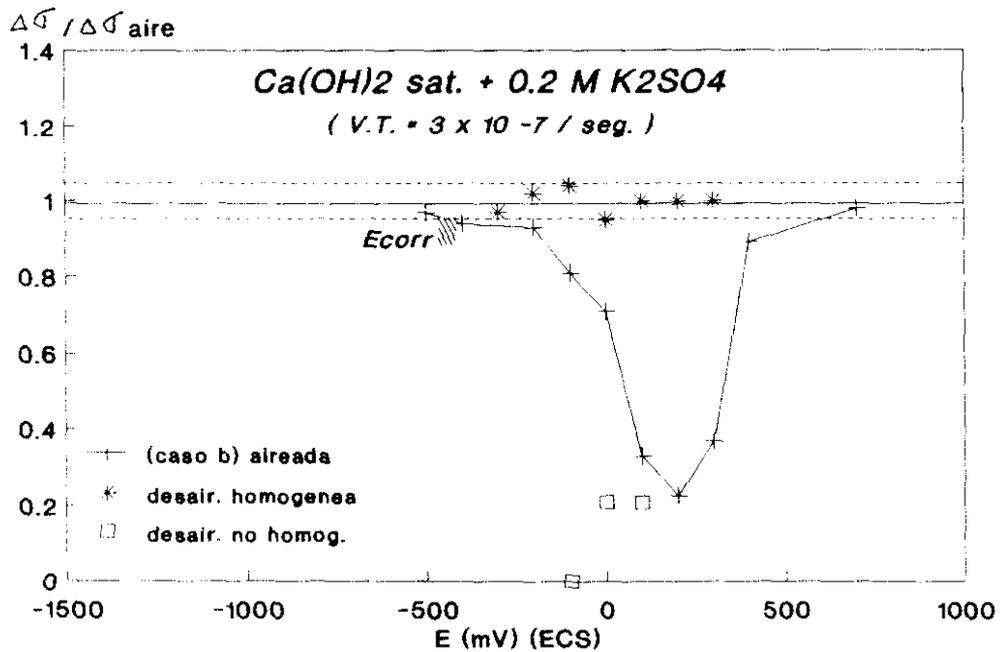
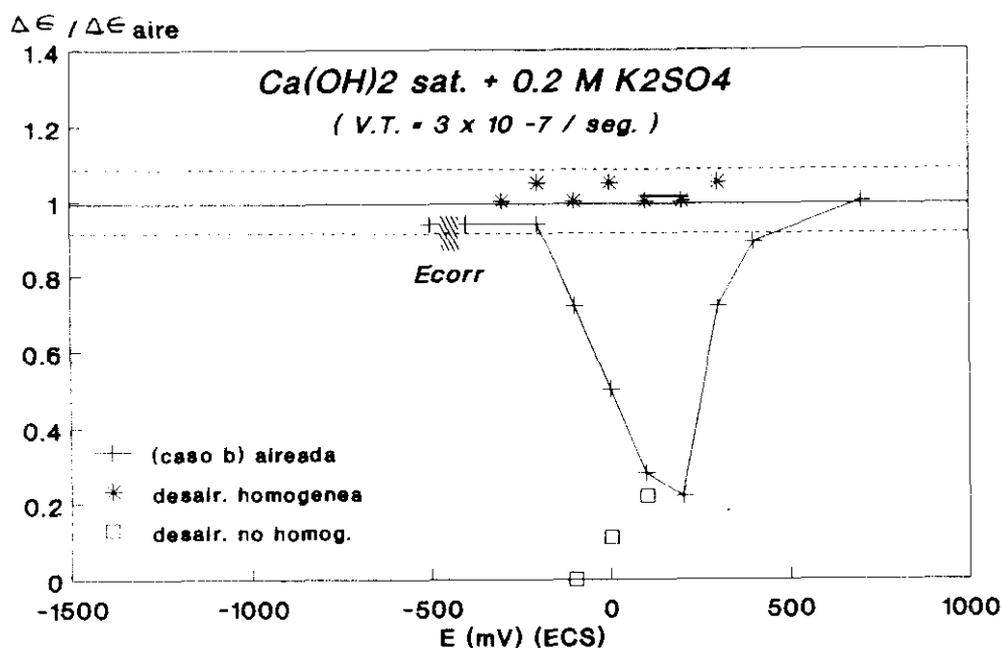
Figura 105.- Registro de la Reducción en Area en función del potencial.

Figura 106.- Registro del tiempo de rotura en función del potencial.

Figura 107.- Registro de la $\sigma_{\text{max.}} / \sigma_{\text{max. aire}}$ en función del potencial.

Figura 108.- Registro de la $\sigma_{\text{rot.}} / \sigma_{\text{rot. aire}}$ en función del potencial.

Figura 109.- Registro de la $\sigma_{rot(r)} / \sigma_{rot(r) \text{ aire}}$ en función del potencial.

Figura 110.- Registro de la $\Delta\sigma / \Delta\sigma_{\text{aire}}$ en función del potencial.

Figura 111.- Registro de la $\Delta \epsilon / \Delta \epsilon_{\text{aire}}$ en función del potencial.

Donde se apreció que la rotura del acero ocurría en la interfase (resina-acero) atacada y los valores de los parámetros mecánicos obtenidos fueron significativamente diferentes (inferiores) a los obtenidos para el ensayo al aire (patrón). Lo cual se puede apreciar en las figuras 105 a 111, donde se representan los gráficos de los diferentes parámetros mecánicos registrados en función del potencial.

Parece ser que el contenido de oxígeno y la agitación del medio influye considerablemente, sobre las propiedades mecánicas del acero ensayado.

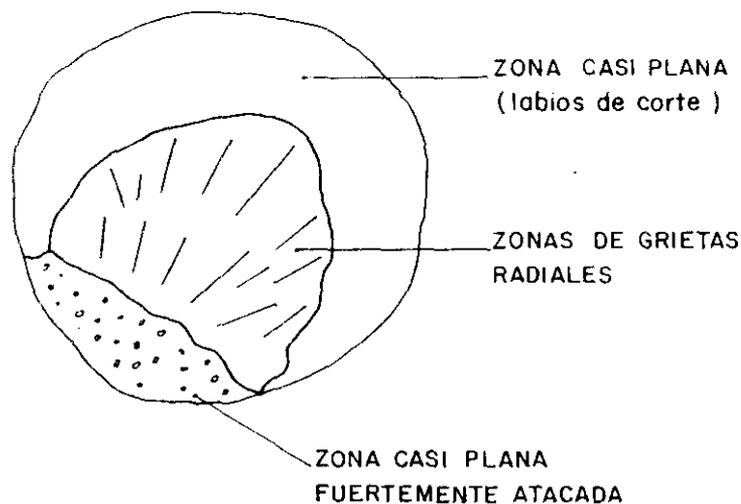
Figura 112.- Esquema de la superficie de fractura atacada.

Se aprecia, que además del fuerte ataque localizado lateral (lugar de inicio de la corrosión en resquicio), se observa la existencia de tres regiones diferentes, según se muestra en la figura 112.

- Una de apariencia casi plana (zona de labios de corte).
- Otra de grietas radiales (zona radial), las cuales se encuentran convergiendo hacia el lugar del inicio del ataque.
- Y una tercera de apariencia plana, en la cual se observa un fuerte ataque de corrosión, (situada en la zona de labios de corte).

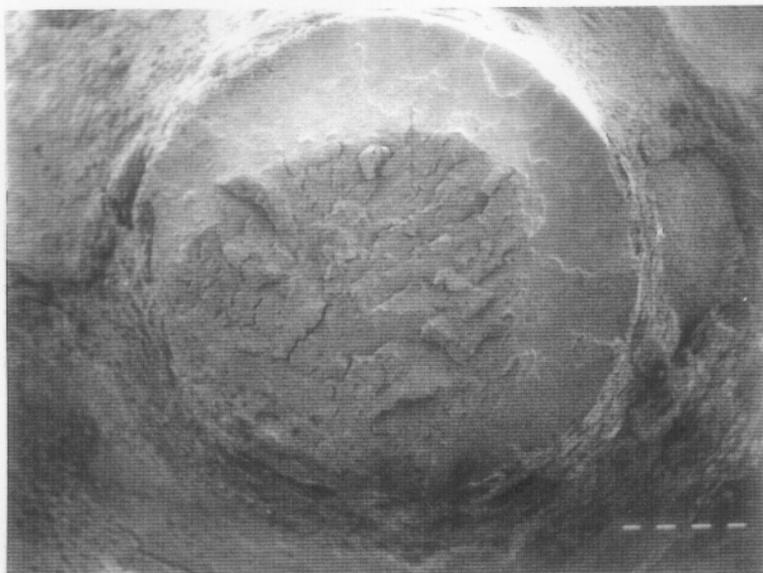
Fotografía 78.-
 Aspecto general de la
 superficie fractura.
 $E = -100 \text{ mV (ECS)}$
 $\text{Ca(OH)}_2 + 0.2\text{M K}_2\text{SO}_4$
 (desair. y convección
 no homogénea) (X 25)

2. Para el caso de la **desaireación y convección no homogénea**, el aspecto general de la superficie de fractura se muestra en la fotografía 78, que corresponde con el acero ensayado a -100 mV (ECS).

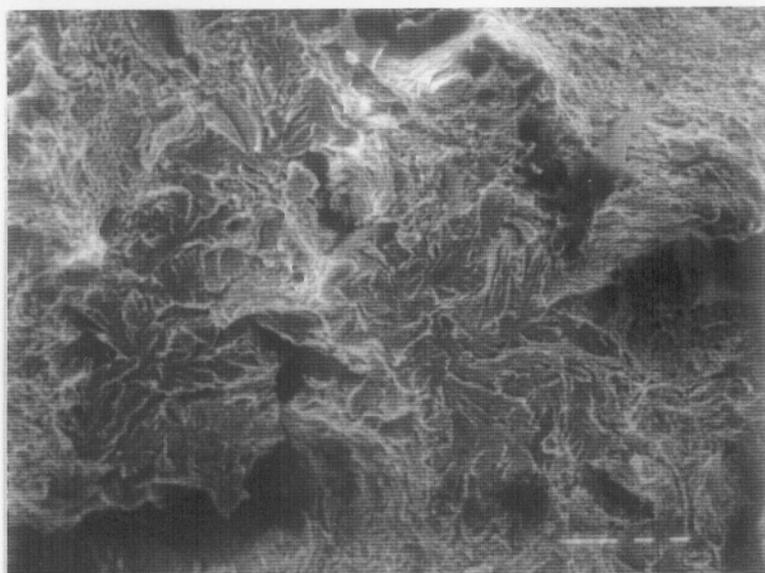
Fotografía 79.-
 Aspecto frágil en la
 zona radial.
 $E = -100 \text{ mV (ECS)}$
 $\text{Ca(OH)}_2 + 0.2\text{M K}_2\text{SO}_4$
 (desair. y convección
 no homogénea) (X 1000)

Una observación detallada de la superficie de fractura, se presenta en las fotografías 79 a 81. Apreciándose en toda la zona de grietas radiales, regiones casi plana escalonadas en forma de hoja palminervada, similares a las obtenidas cuando el acero se ensayaba a potenciales muy catódicos.

Las regiones con forma de hoja palminervada, se encuentran proximas y rodeadas de grietas radiales de diferentes tamaño, que a pocos aumentos se puede distinguir (fotografía 79).
