ABRIR IV.4. Resultados de los ...

IV.4.3. RESULTADOS DE LOS ENSAYOS DE CBT EN MEDIOS ALCALINOS CONTENIENDO SULFATOS

IV.4.3.1. RESULTADOS DE LOS ENSAYOS DE CBT A VELOCIDAD DE TRACCION DE $3 \times 10^{-7} \text{ seg}^{-1}$

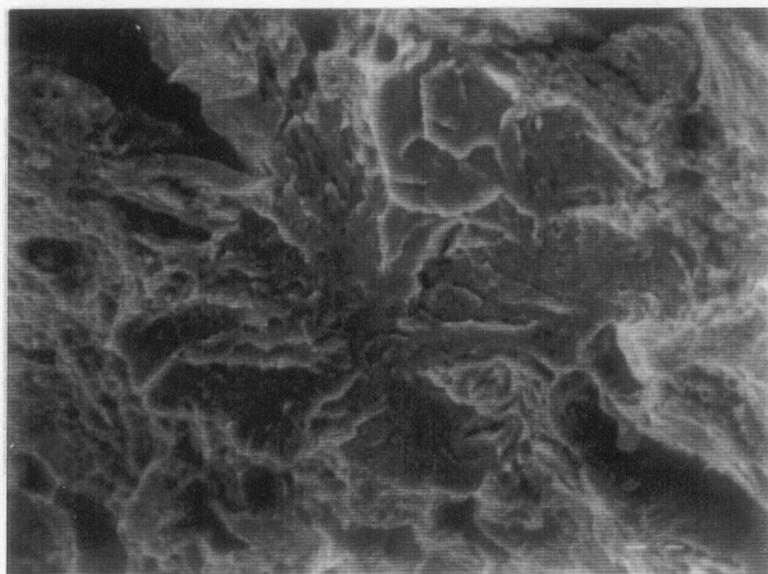
Fotografía 80.-
 Aspecto frágil en la
 zona radial.
 $E = -100 \text{ mV (ECS)}$
 $\text{Ca(OH)}_2 + 0.2\text{M K}_2\text{SO}_4$
 (desair. y convección
 no homogénea) (X 3000)

Una observación detallada de la superficie de fractura, se presenta en las fotografías 79 a 81. Apreciándose en toda la zona de grietas radiales, regiones casi plana escalonadas en forma de hoja palminervada, similares a las obtenidas cuando el acero se ensayaba a potenciales muy catódicos.

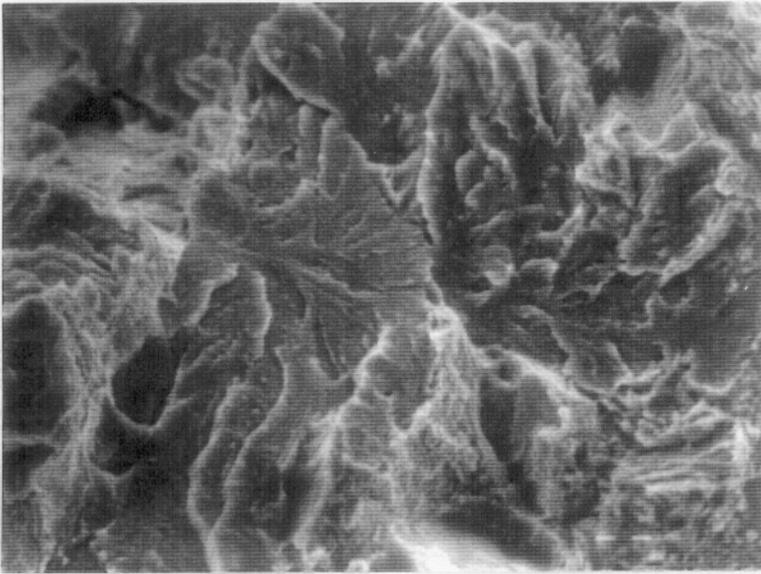
Fotografía 81.-
 Región frágil próxima a
 grietas radiales.
 $E = - 100 \text{ mV (ECS)}$
 $\text{Ca(OH)}_2 + 0.2\text{M K}_2\text{SO}_4$
 (desair. y convección
 no homogénea) (X 3000)

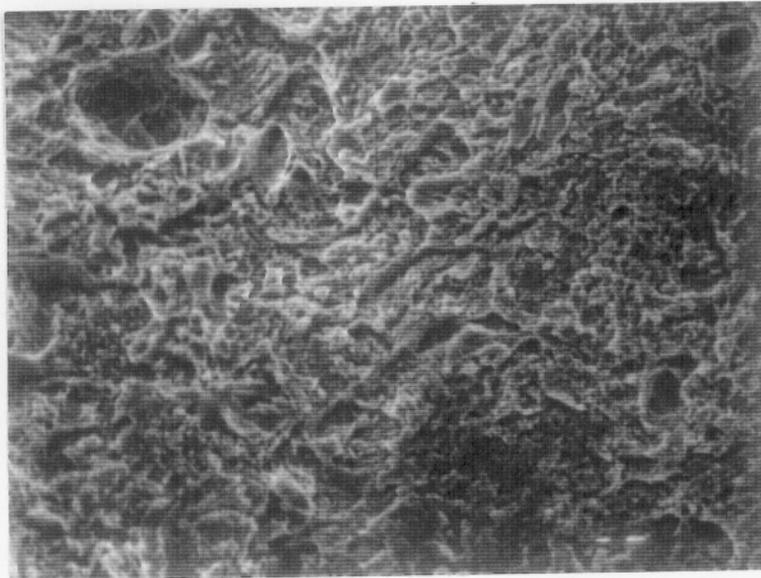
Fotografía 82.-
 Hoyos esféricos en la
 zona de labios de
 corte. $E = - 100 \text{ mV}$
 (ECS) $\text{Ca(OH)}_2 +$
 $0.2\text{M K}_2\text{SO}_4$ (desair. y
 convección no
 homogénea) (X 2000)

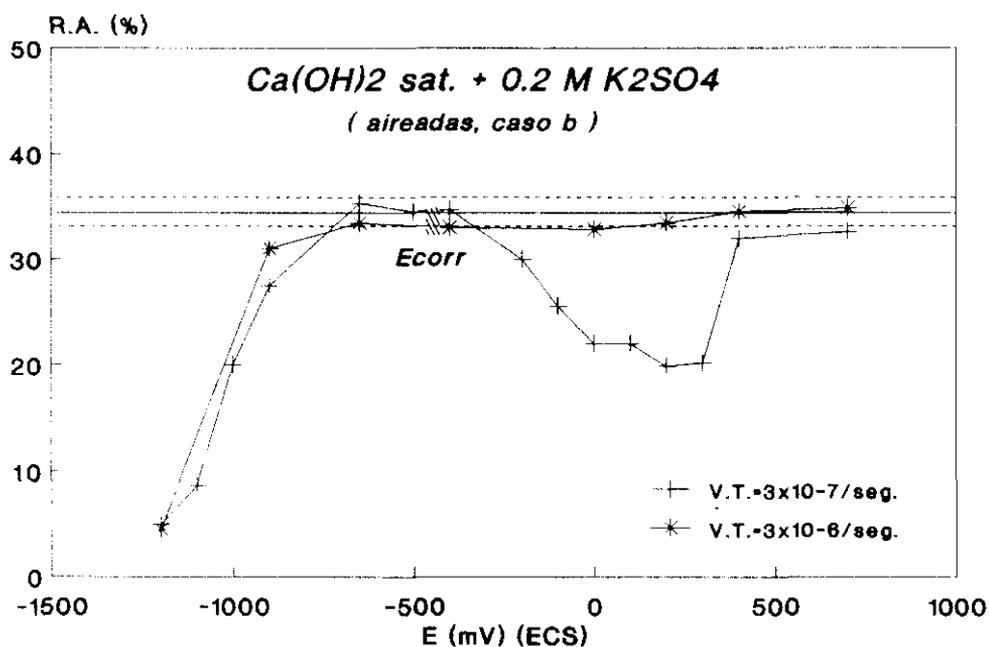
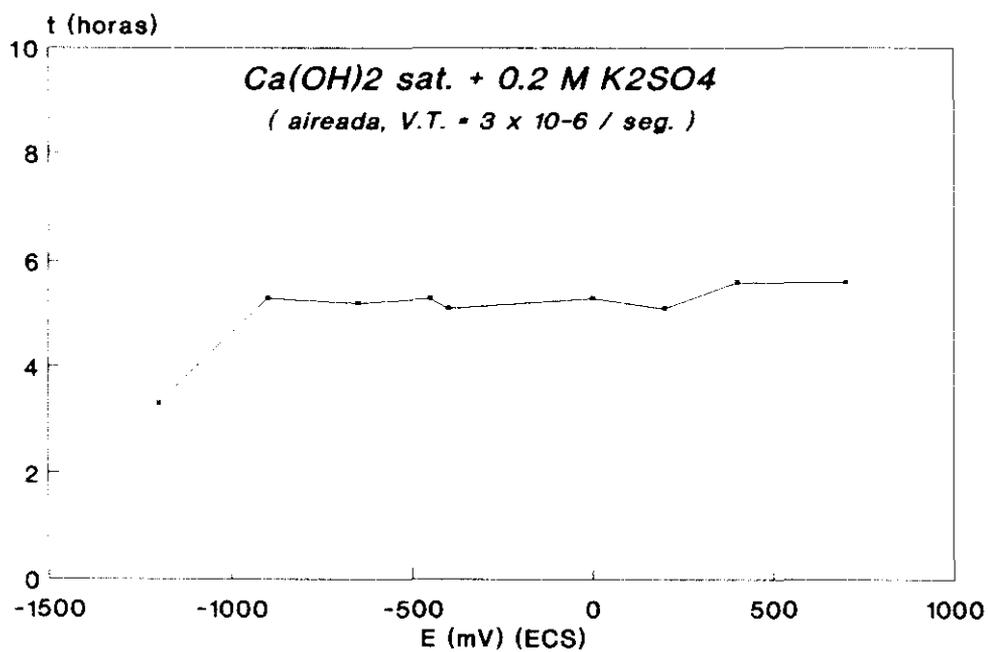
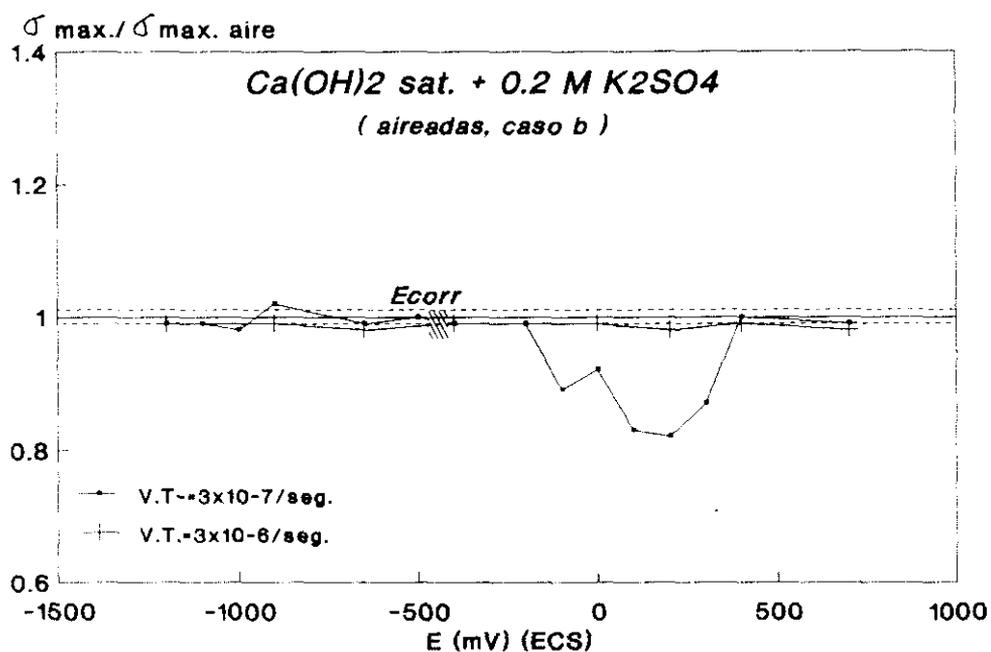
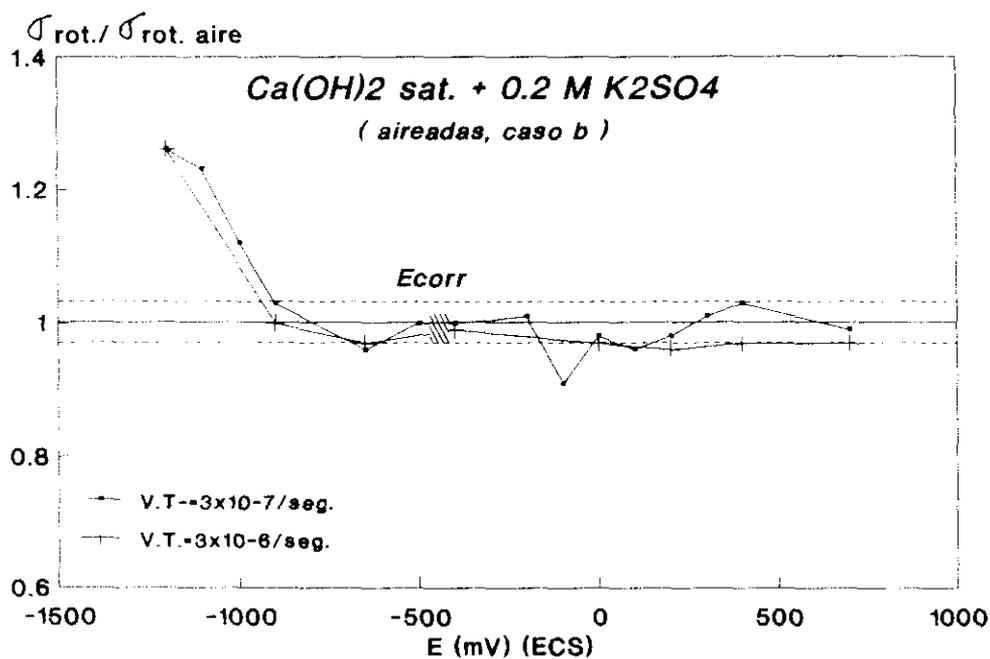
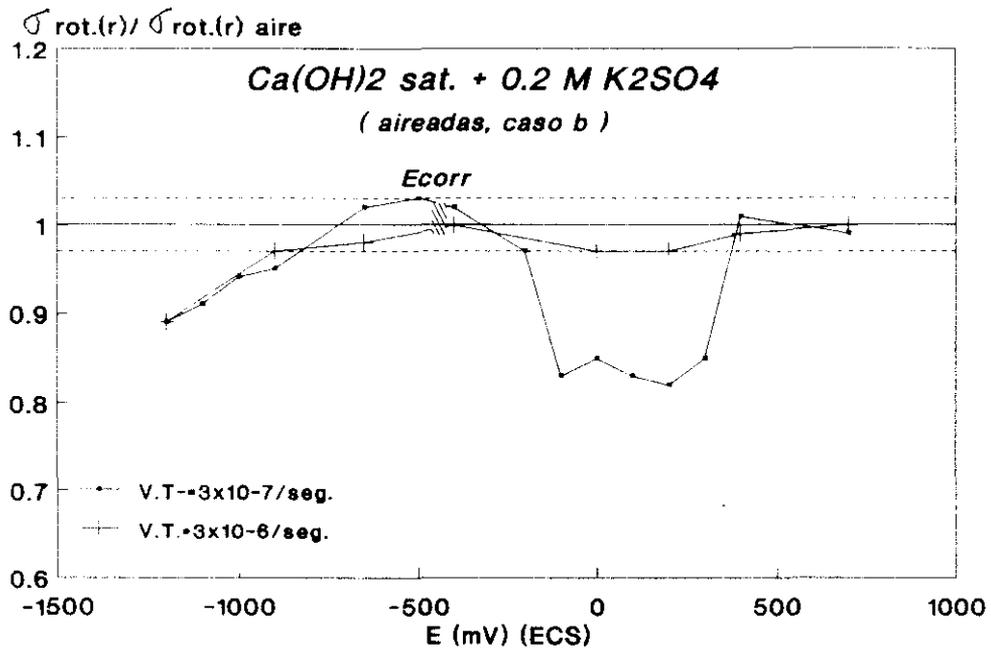
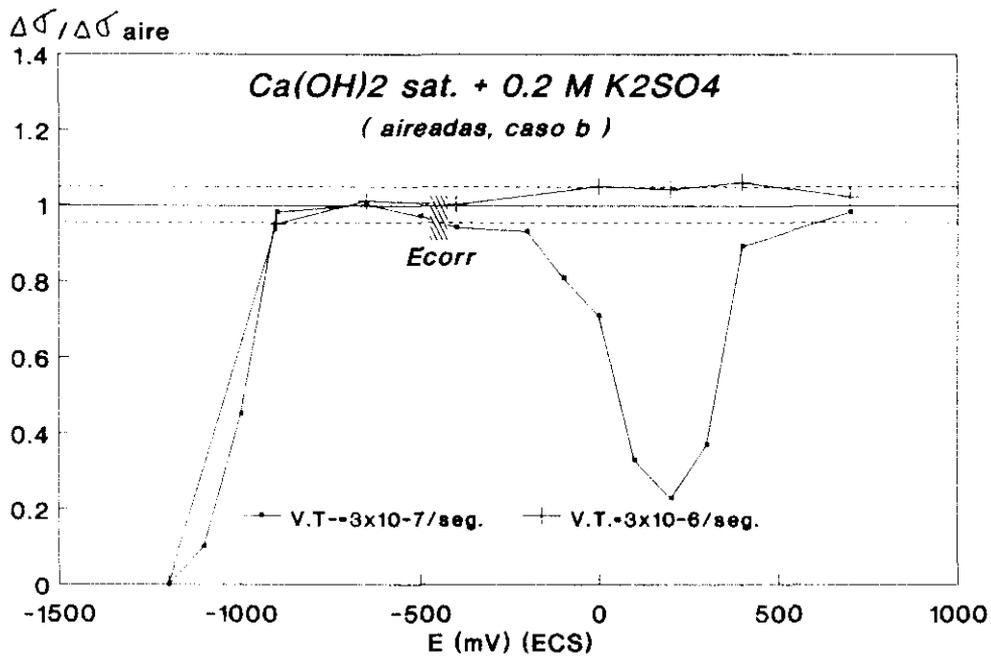
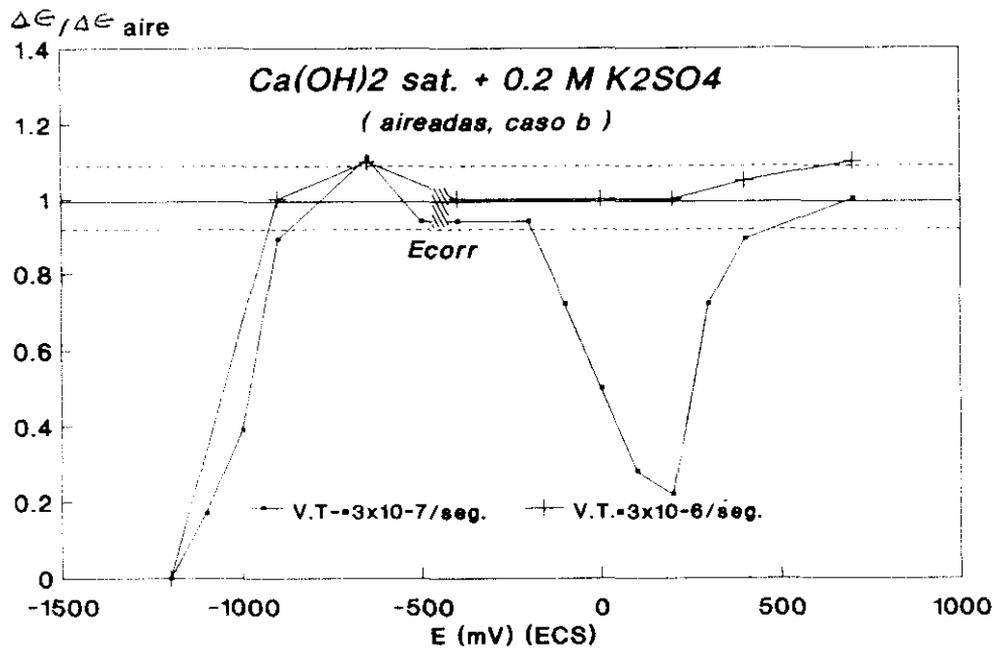
Figura 113.- Registro de la Reducción en Area en función del potencial.

Figura 114.- Registro del tiempo de rotura en función del potencial.

Figura 115.- Registro de la $\sigma_{\max} / \sigma_{\max. \text{aire}}$ en función del potencial.

Figura 116.- Registro de la $\sigma_{\text{rot.}} / \sigma_{\text{rot. aire}}$ en función del potencial.

Figura 117.- Registro de la $\sigma_{rot(r)} / \sigma_{rot(r) aire}$ en función del potencial.

Figura 118.- Registro de la $\Delta\sigma / \Delta\sigma_{aire}$ en función del potencial.

Figura 119.- Registro de la $\Delta e / \Delta e_{\text{aire}}$ en función del potencial.

En la región catódica (-1200 hasta -900 mV) se observa como un desplazamiento del potencial hacia valores más negativos conlleva a un decrecimiento de los valores de los parámetros que dan una medida de la ductilidad del acero ($\% \text{R.A.}$, $\sigma_{\text{rot}(r)}/\sigma_{\text{rot}(r)\text{aire}}$, $\Delta\sigma/\Delta\sigma_{\text{aire}}$, $\Delta\epsilon/\Delta\epsilon_{\text{aire}}$), lo cual es lógico ya que se intensifica el proceso de desprendimiento de hidrógeno (figuras 113 a 119).

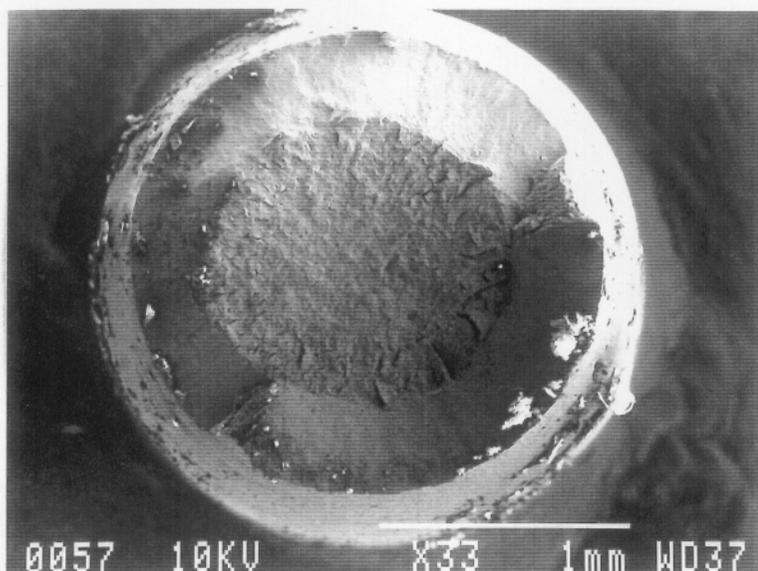
Fotografía 83.-
Aspecto general de la
superficie de fractura.
E = 0 mV (ECS)
Ca(OH)₂ + 0.2 M K₂SO₄
(X 33)

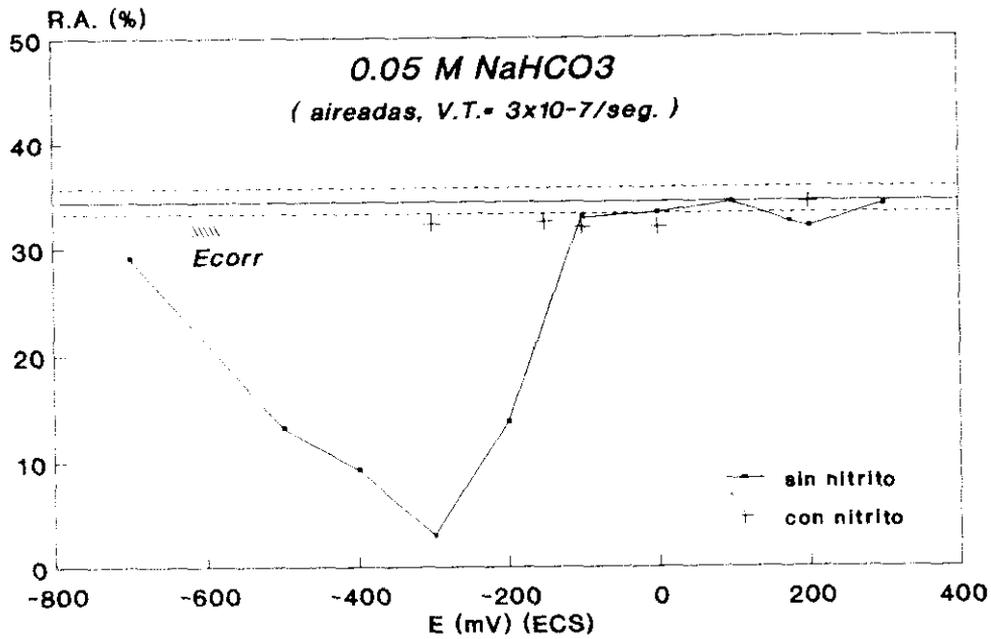
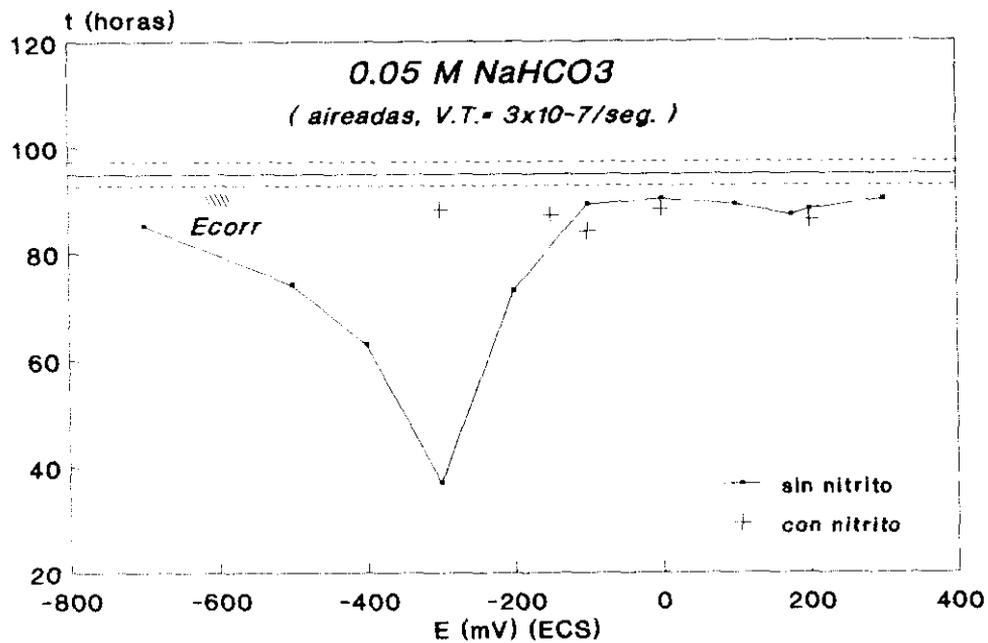
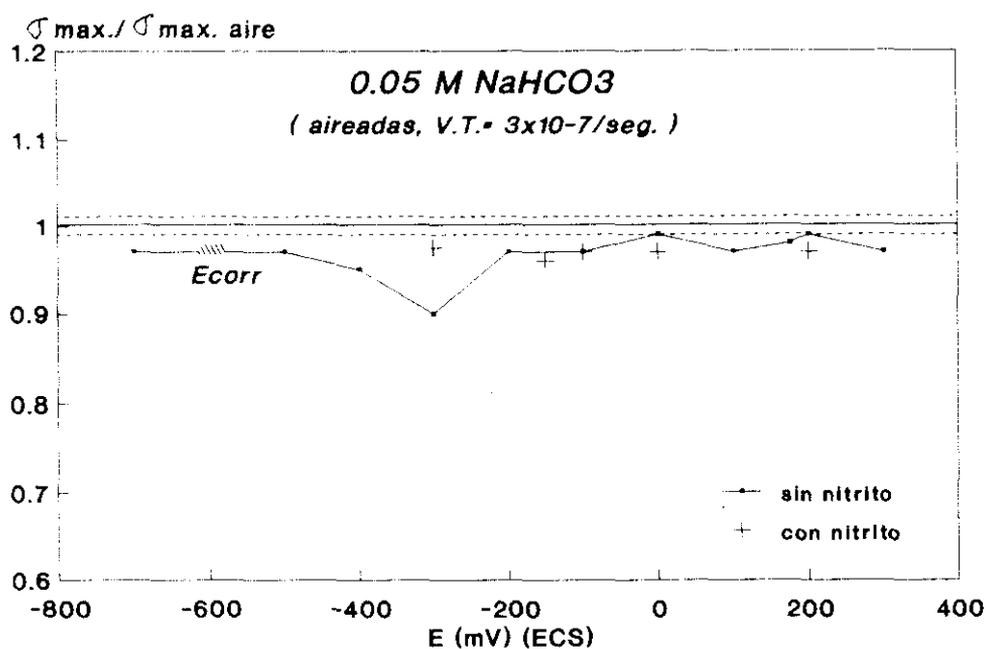
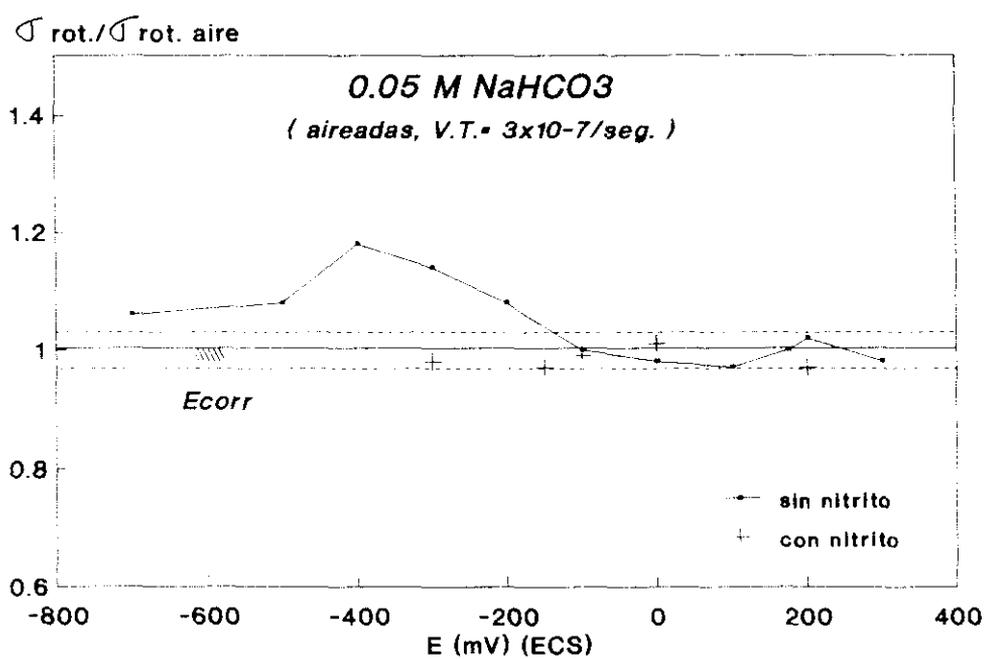
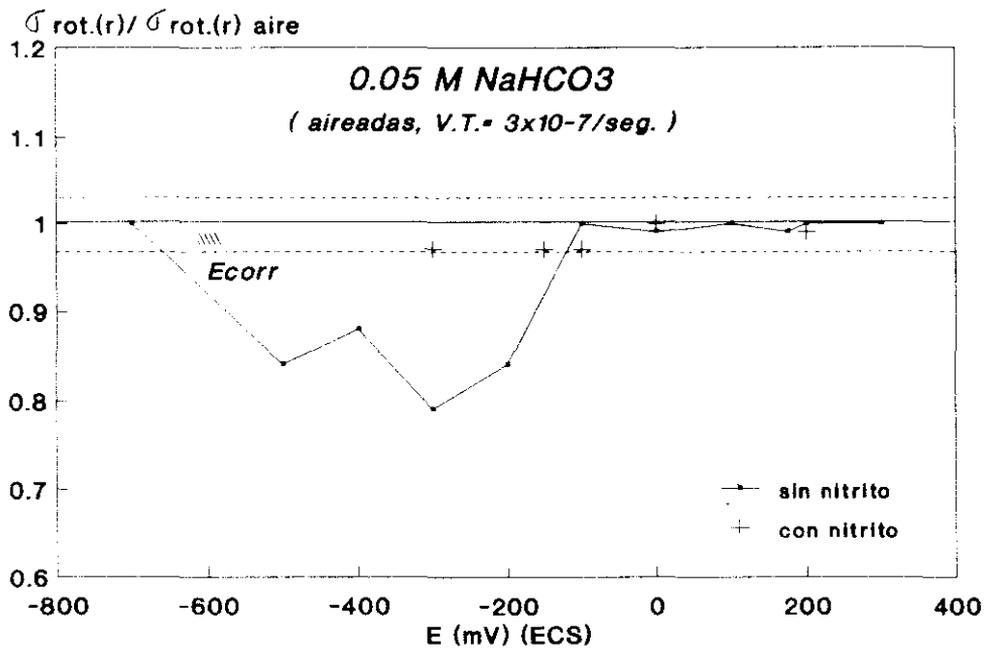
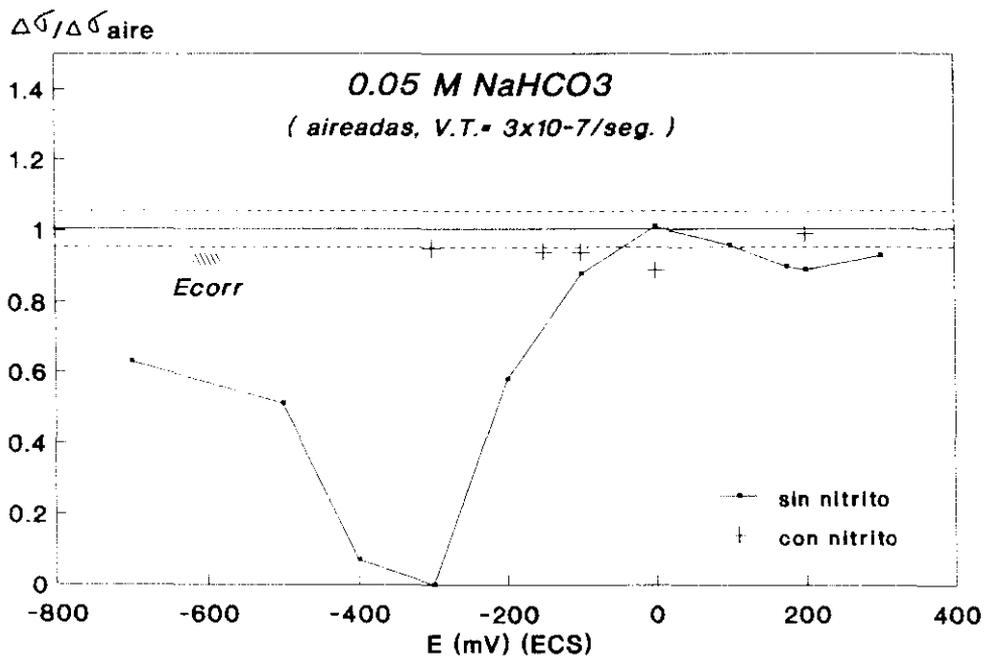
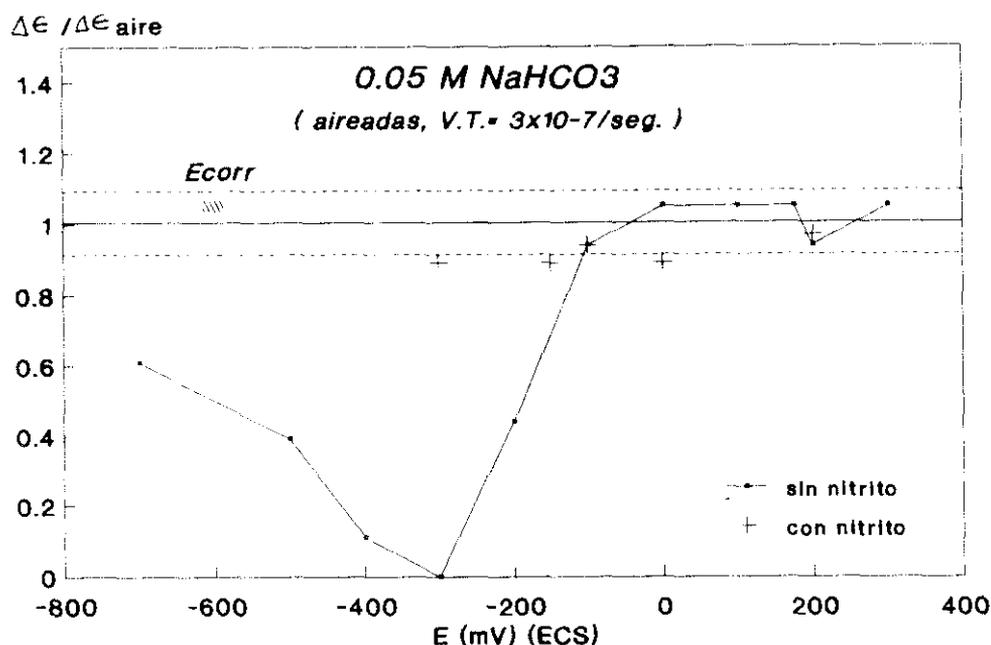
Figura 120.- Registro de la Reducción en Area en función del potencial.

Figura 121.- Registro del tiempo de rotura en función del potencial.

Figura 122.- Registro de la $\sigma_{\max} / \sigma_{\max.\text{aire}}$ en función del potencial.

Figura 123.- Registro de la $\sigma_{\text{rot}} / \sigma_{\text{rot. aire}}$ en función del potencial.

Figura 124.- Registro de la $\sigma_{rot(r)} / \sigma_{rot(r)aire}$ en función del potencial.

Figura 125.- Registro de la $\Delta\sigma / \Delta\sigma_{aire}$ en función del potencial.

Figura 126.- Registro de la $\Delta\epsilon/\Delta\epsilon_{aire}$ en función del potencial.

En las figuras se han representado además los valores obtenidos en los ensayos a tracción lenta en las mismas condiciones, pero en ausencia de nitrito, para una mejor comparación de los resultados registrados.

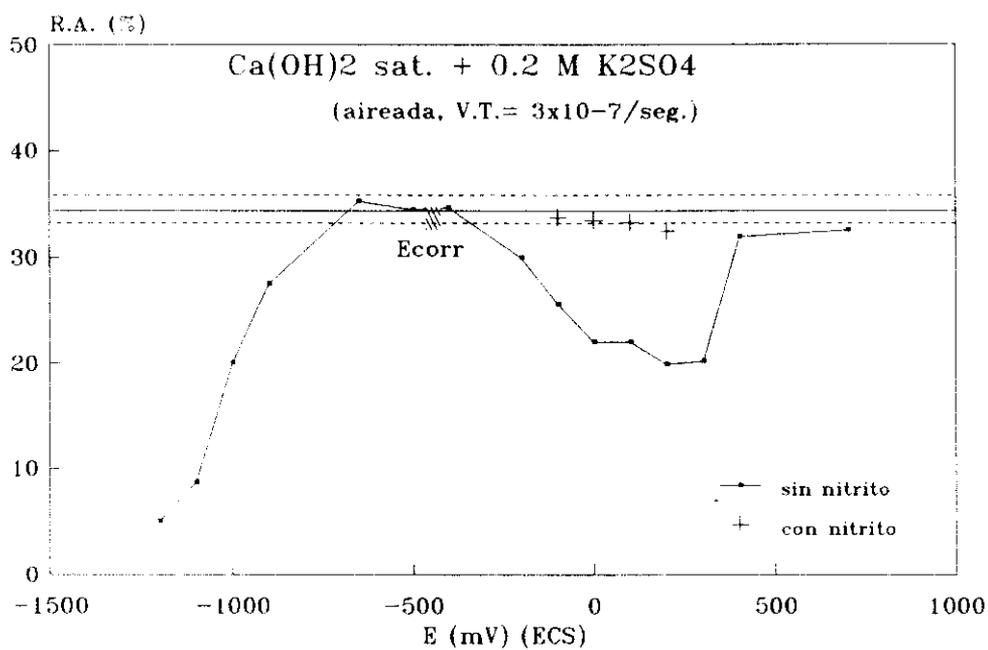
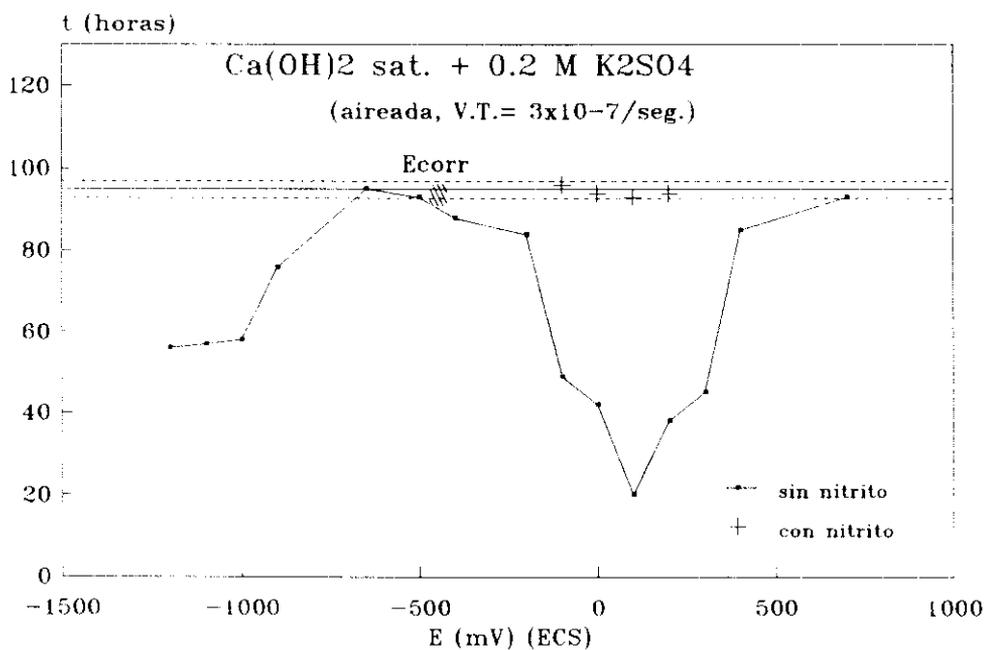
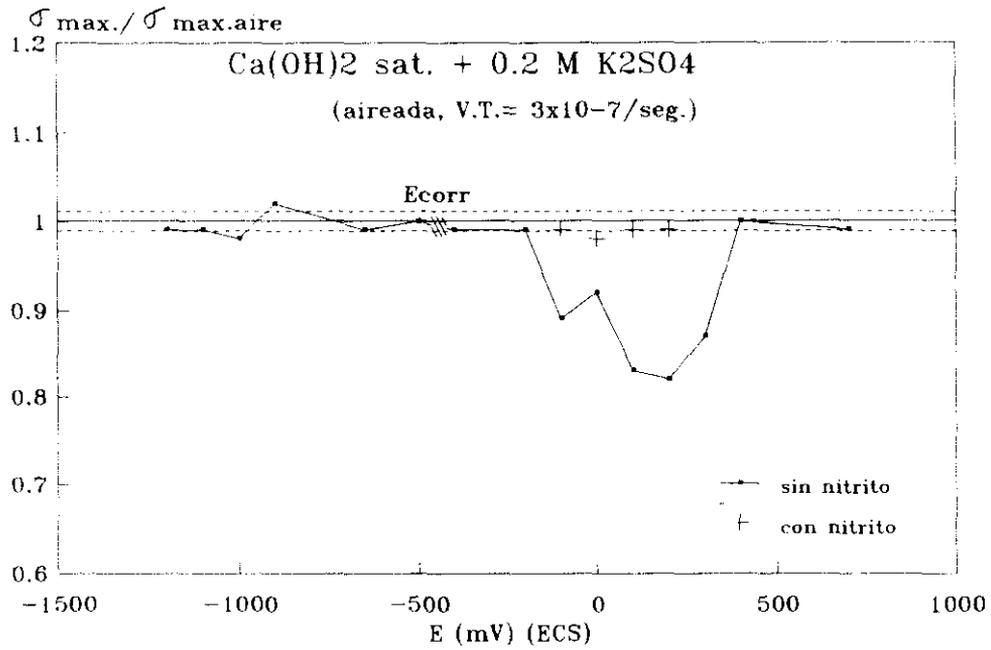
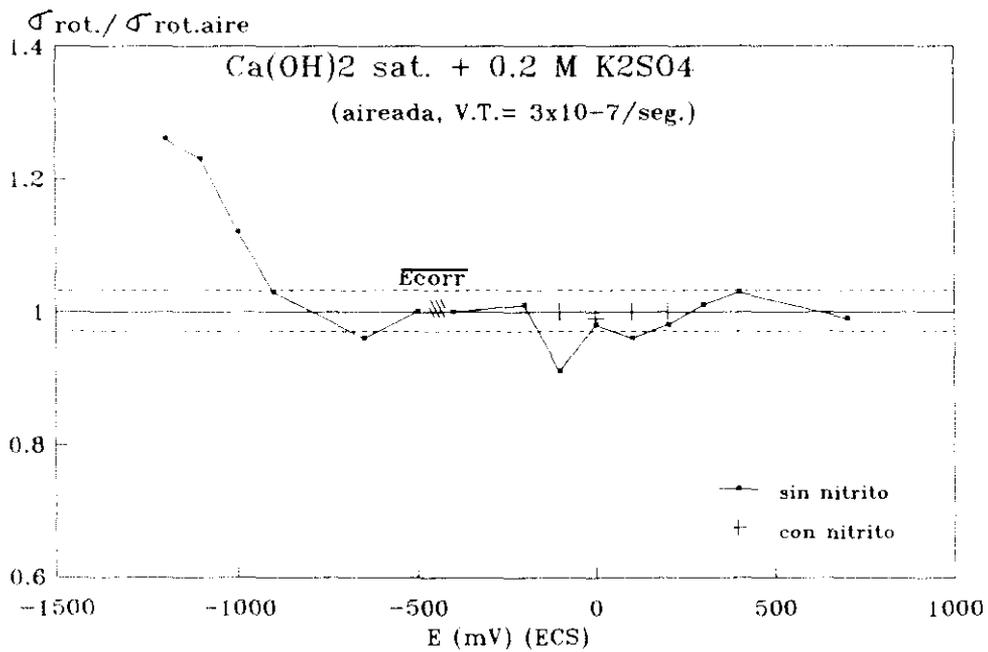
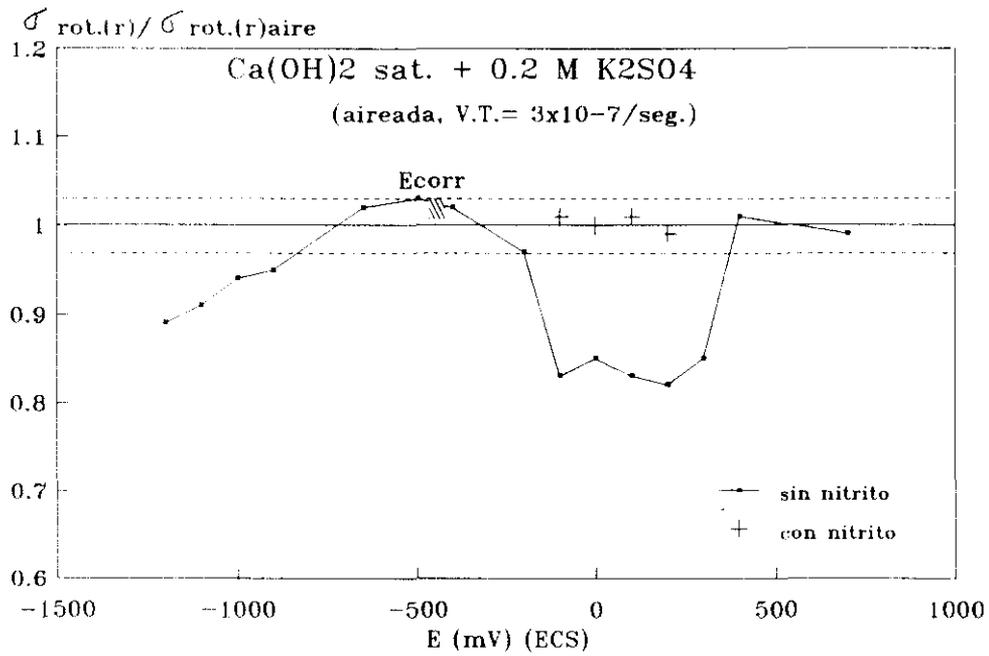
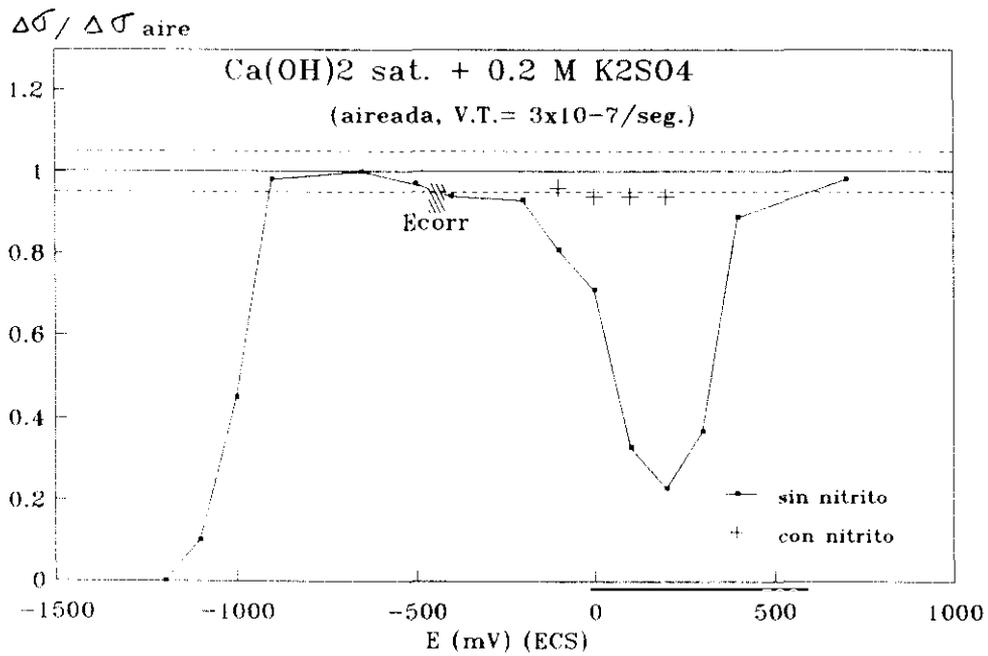
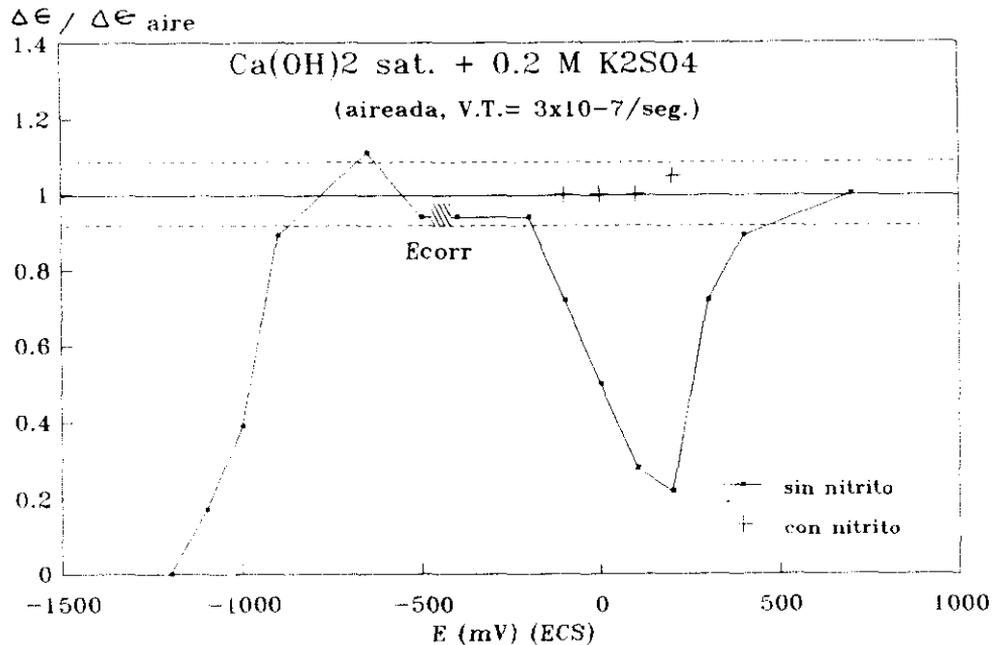
Figura 127.- Registro de la Reducción en Area en función del potencial.

Figura 128.- Registro del tiempo de rotura en función del potencial.

Figura 129.- Registro de la $\sigma_{\text{max.}} / \sigma_{\text{max.aire}}$ en función del potencial.

Figura 130.- Registro de la $\sigma_{\text{rot.}} / \sigma_{\text{rot.aire}}$ en función del potencial.

Figura 131.- Registro de la $\sigma_{rot(r)}/\sigma_{rot(r)aire}$ en función del potencial.

Figura 132.- Registro de la $\Delta\sigma/\Delta\sigma_{aire}$ en función del potencial.

Figura 133.- Registro de la $\Delta \epsilon / \Delta \epsilon_{\text{aire}}$ en función del potencial.

De los resultados obtenidos en los parámetros mecánicos registrados para estos medios, se deduce que no se encuentran indicios de fragilización del material, en las condiciones ensayadas.

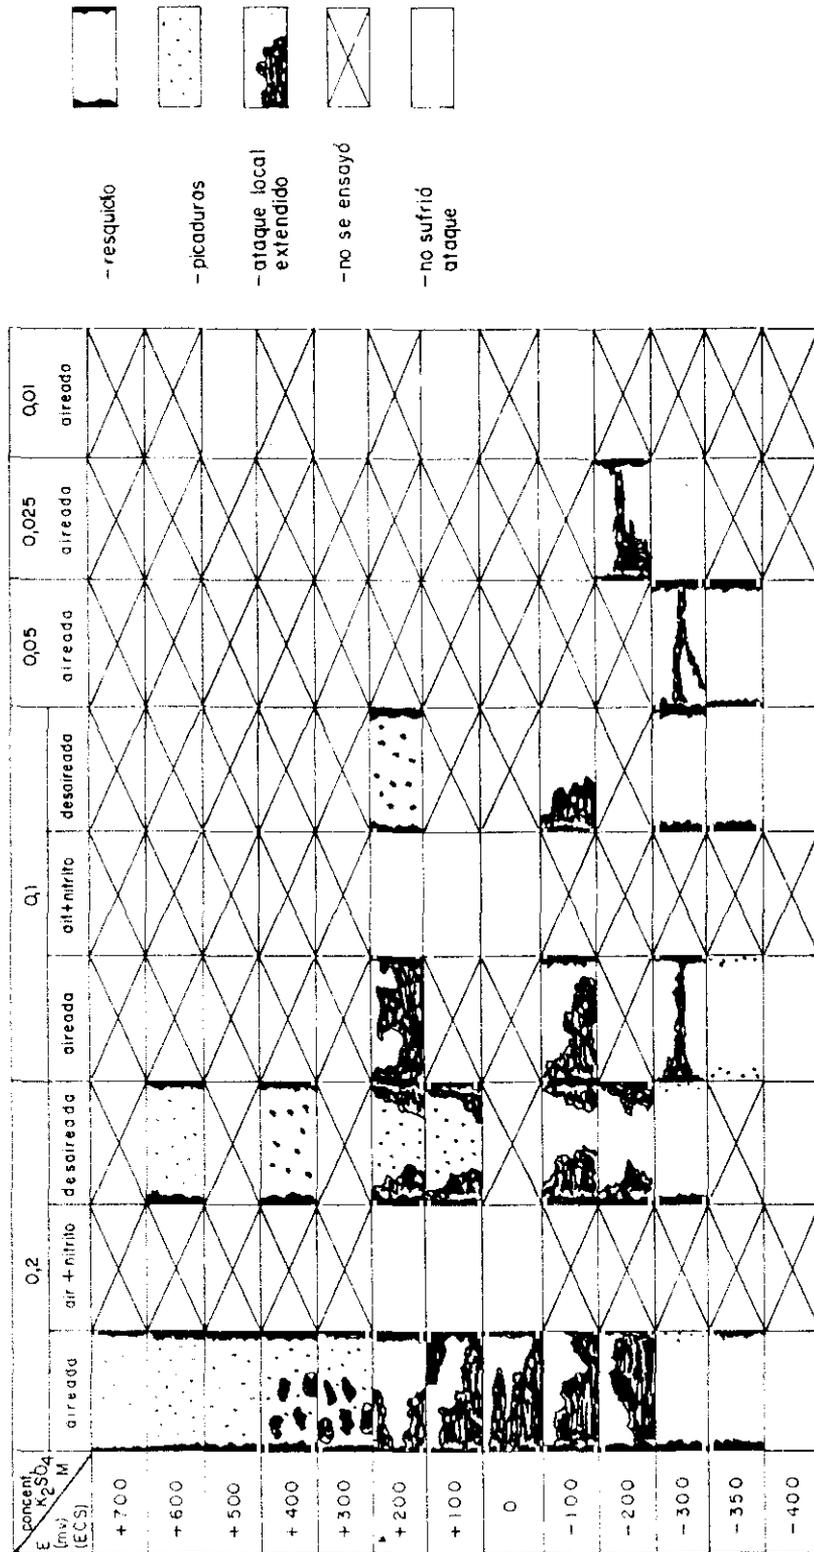
Figura 134.- Representación del tipo de ataque en función del potencial.

- b) A potenciales más nobles que +200 mV, donde el ataque local decrece y se aprecia una corrosión por picaduras, sin dejar de existir el resquicio. Hecho que había sido ya señalado en los estudios realizados por Smialowska (83) y Keitelman (84), que determinan la incubación y desarrollo de picaduras a potenciales más positivos que +200 mV (ECS), en medios alcalinos con sulfatos.

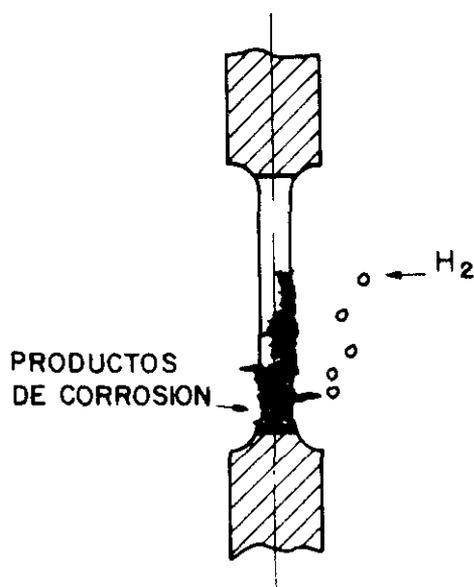
Figura 135.- Esquema de productos de corrosión y desprendimiento de burbujas en aceros ensayados a tracción lenta a determinados potenciales.

Sin embargo, no todo el H generado tiene porque intervenir en una reacción de reducción, el hecho estará más o menos favorecido, como ya se ha comentado, en función del potencial de ensayo, también parte podría difundir hacia el interior del metal, este hecho sólo es observable si a su vez se produce un fenómeno de fragilización en el acero, como el detectado para este sistema en dicha región de potenciales, efecto sobre el que en el apartado correspondiente se dará una explicación más detallada.

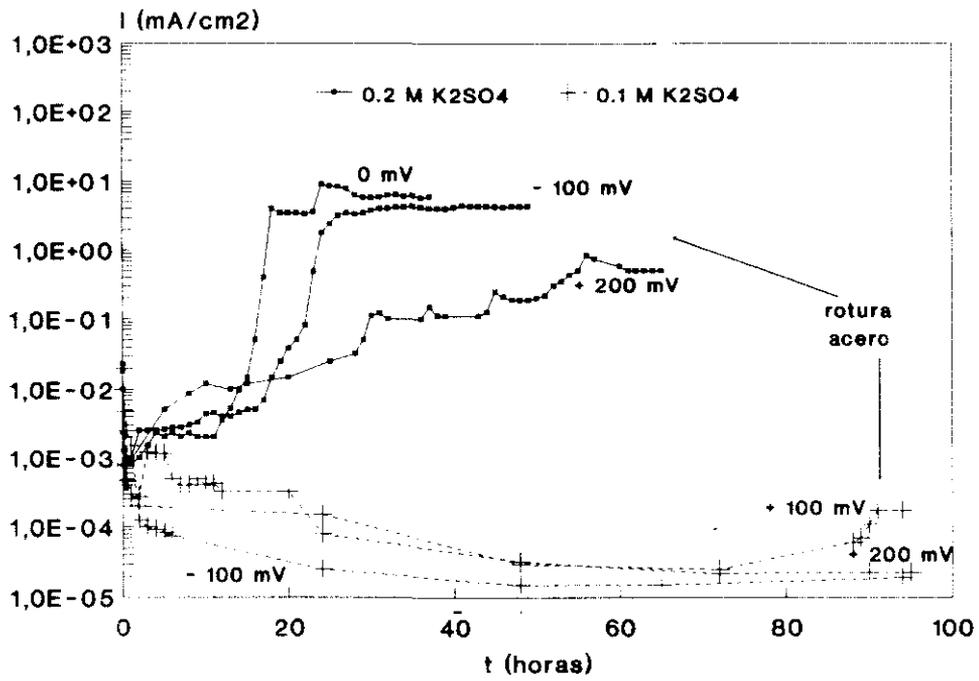
Figura 138.- Comparación de las densidades de corriente registradas durante el ensayo de tracción lenta en el medio alcalino con 0.1 y 0.2 M de K_2SO_4 .

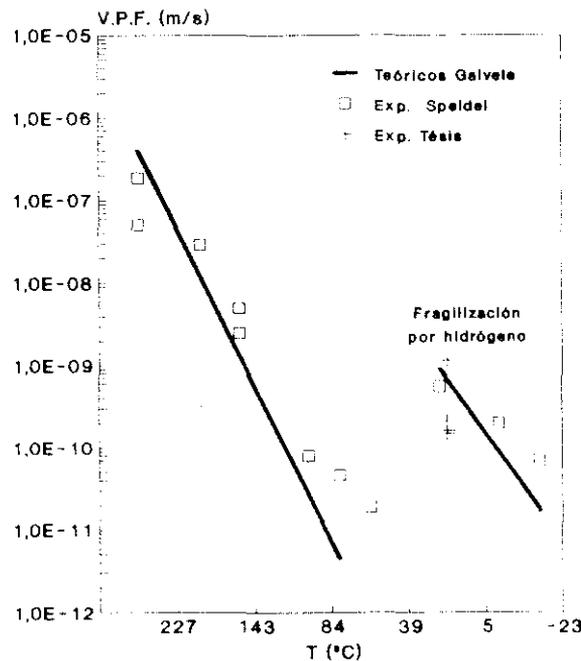
Figura 139.- Efecto de la temperatura en la velocidad de propagación de las fisuras (V.P.F.).

Es conocido que la temperatura tiene incidencia en el fenómeno de la corrosión bajo tensión de los materiales. En la figura 139 se muestra, según los resultados obtenidos por otros autores (175) (141), como un incremento de la temperatura aumenta la velocidad de propagación de la fisura (VPF), y que los altos valores de velocidad de propagación que se obtiene a bajas temperaturas ($< 60\text{ }^{\circ}\text{C}$) son debidos a la fragilización por hidrógeno.

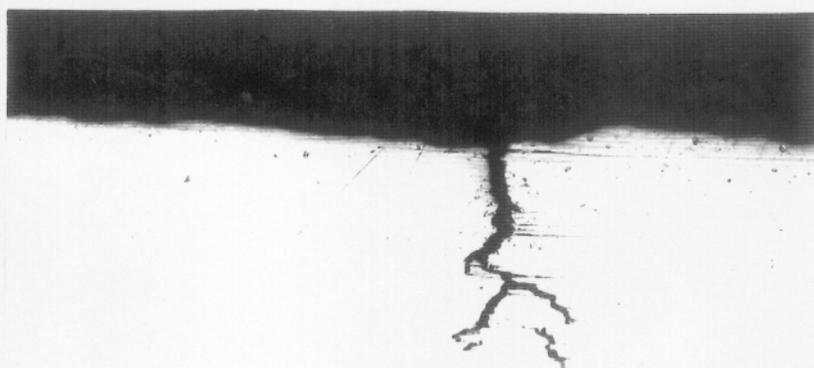
Fotografía n° 84.- Fisura secundaria para el acero ensayado a - 300 mV en una disolución de 0.05 M NaHCO_3 .

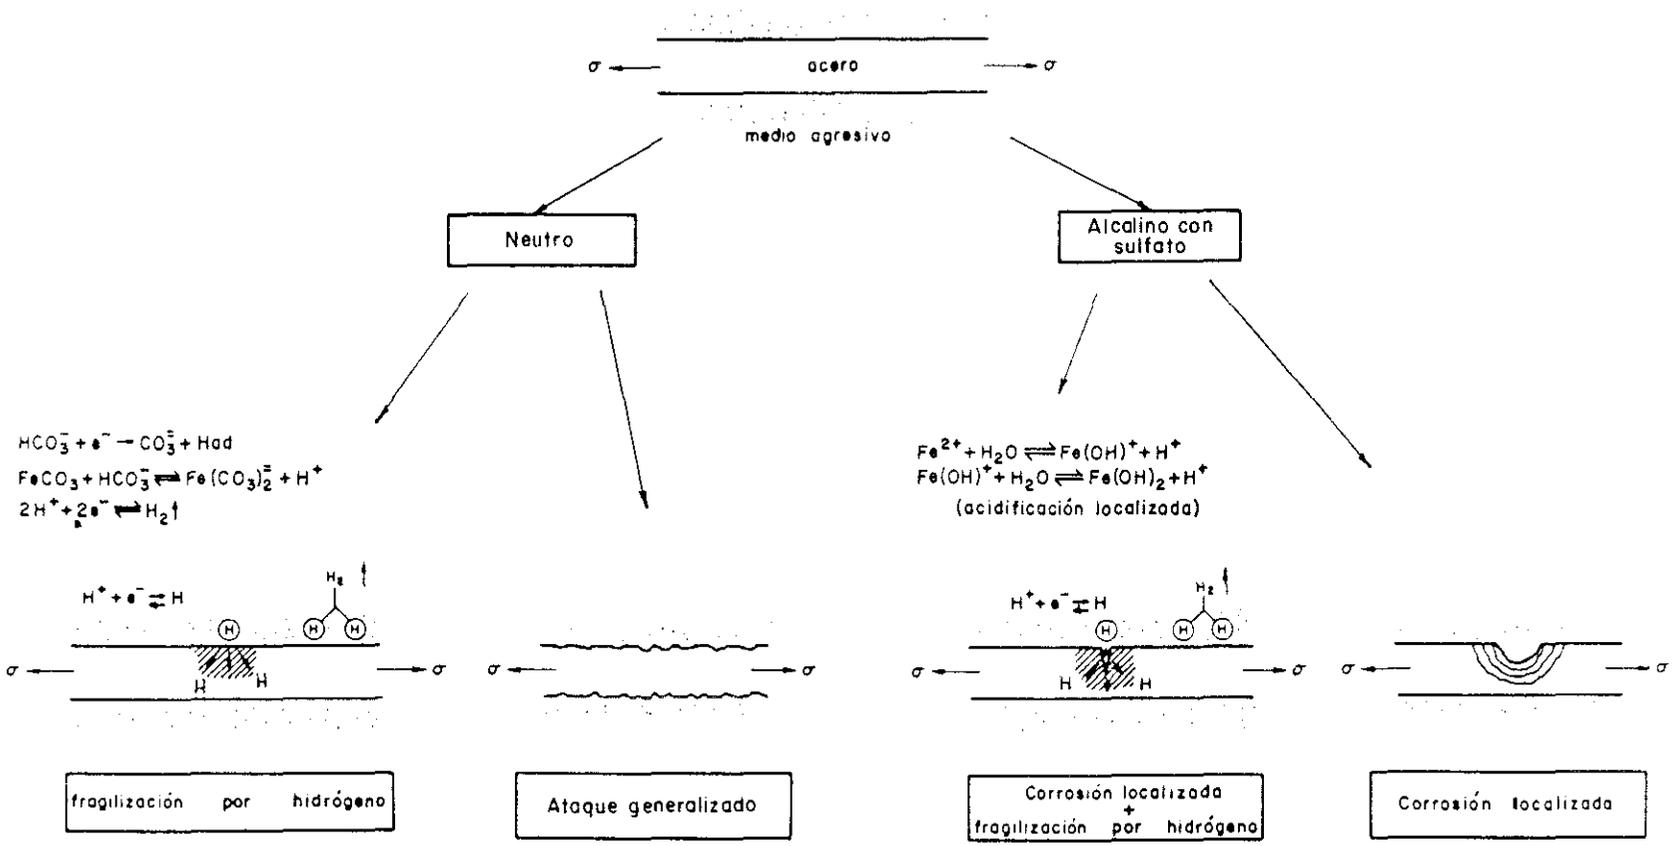
Figura 140.- Esquema del proceso de fragilización propuesto para el acero de pretensado.

En la figura 140 se representa a modo de resumen un esquema del modelo propuesto para el proceso de fragilización del acero de pretensado en los medios estudiados.
