# La restauración del Pórtico de la Gloria en la Catedral de Santiago de Compostela

## Concha Cirujano

## Ana Laborde

## Francisco Prado

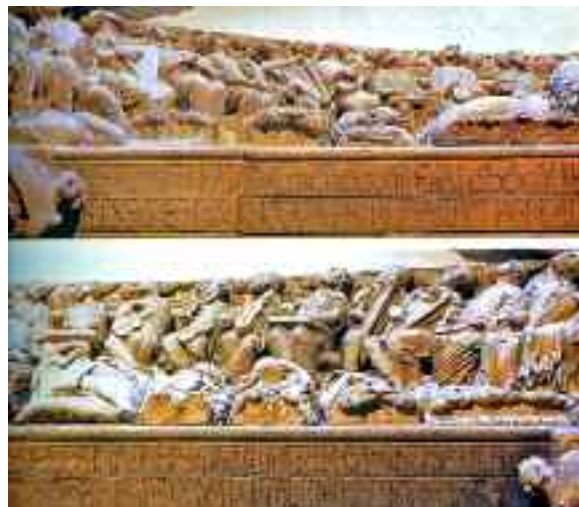
Figura 3. Inscripción labrada en el dintel.  
Fotografía: Universidad Complutense de Madrid.

En la famosa inscripción se indica que los dinteles del Pórtico se colocaron el 1 de abril de 1188, siguiendo el proyecto diseñado por Mateo “a fundamentis”, es decir, desde sus cimientos (fig. 3)<sup>6</sup>. Tanto desde el punto de vista arquitectónico como iconográfico el Pórtico ha de entenderse en conexión con las otras dos estructuras que articulan la fachada occidental de la catedral: la cripta, cuyas claves de bóveda contienen ángeles sosteniendo imágenes del sol y la luna, y la tribuna con una clave donde aparece figurado el Cordero de Dios. El conjunto se concibe como una materialización de la Jerusalén celeste, la imagen arquitectónica del reino eterno de Dios descrita por San Juan en el Apocalipsis: *La ciudad no necesita de sol ni de luna que la alumbren, porque la ilumina la Gloria de Dios, y su lámpara es el cordero... Sus puertas no se cerrarán con el día -porque allí no habrá noche- y traerán a ella el esplendor y los tesoros de las naciones* (Apoc. 21. 23-26)<sup>7</sup>.

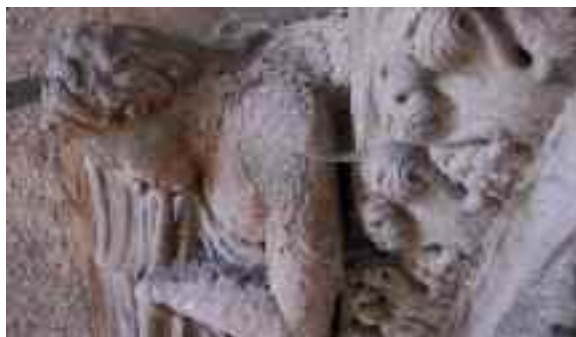
Los relieves del Pórtico de la Gloria se ven afectados fundamentalmente por procesos de deterioro relacionados con las filtraciones de agua y la humedad (fig. 4). En un clima con un régimen pluviométrico como el de Santiago de Compostela la preocupación por la estanqueidad de las cubiertas ha sido una constante histórica, lo que llevó a realizar sucesivas intervenciones de saneado e impermeabilización<sup>12</sup>. No obstante, y debido a la falta de mantenimiento, el agua de lluvia ha penetrado y penetra desde el exterior por los planos horizontales, las juntas de los sillares, los encuentros de las distintas fábricas y por las carpinterías en deficiente estado, y va humectando progresivamente los rellenos de muros y bóvedas hasta llegar al nivel del Pórtico.

Figura 4. Carbonataciones y suciedad sobre las figuras. Fotografía: Coo.be.c.

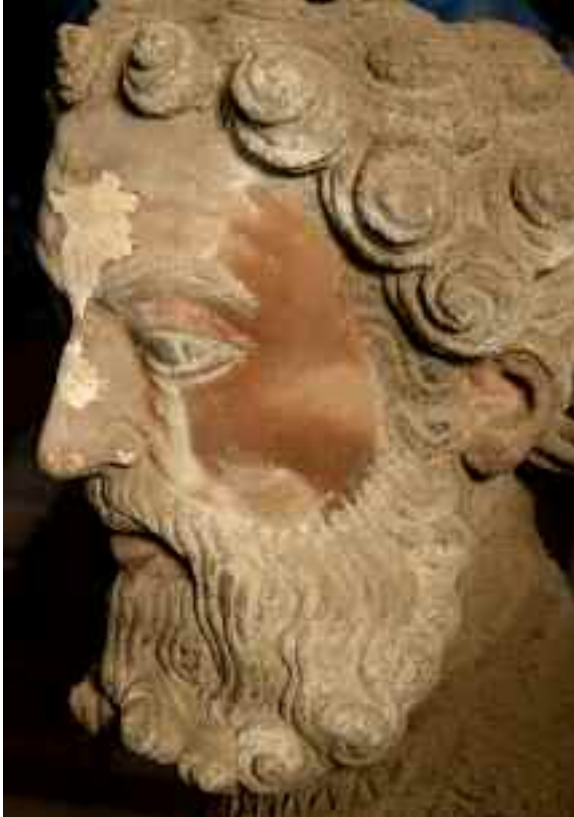
En los meses del año en que se produce un aumento de la temperatura y en las épocas de mayor afluencia de visitantes se inicia un proceso de secado a través del material pétreo y las discontinuidades de las superficies policromadas. Por una parte, el agua arrastra sales solubles que cristalizan en la superficie en forma de eflorescencias y subeflorescencias; por otra, al final de la primavera se producen procesos de condensación que también activan los movimientos de sales. La consecuencia de todo ello se traduce en la arenización del granito y en el desprendimiento de los estratos pictóricos (fig. 5).

Figura 5. Alteración de los estratos pictóricos. Fotografía: Coo.be.c.

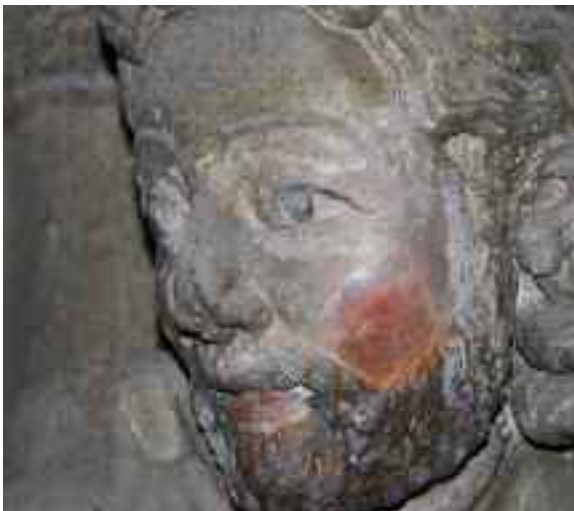
La aplicación en anteriores intervenciones de tratamientos consolidantes y protectores con productos de escasa permeabilidad, así como el empleo de morteros poco porosos, han contribuido a acelerar estos procesos de deterioro (fig. 6).

Figura 6. Consolidación con cera en el rostro de una de las figuras. Fotografía: Coo.be.c.

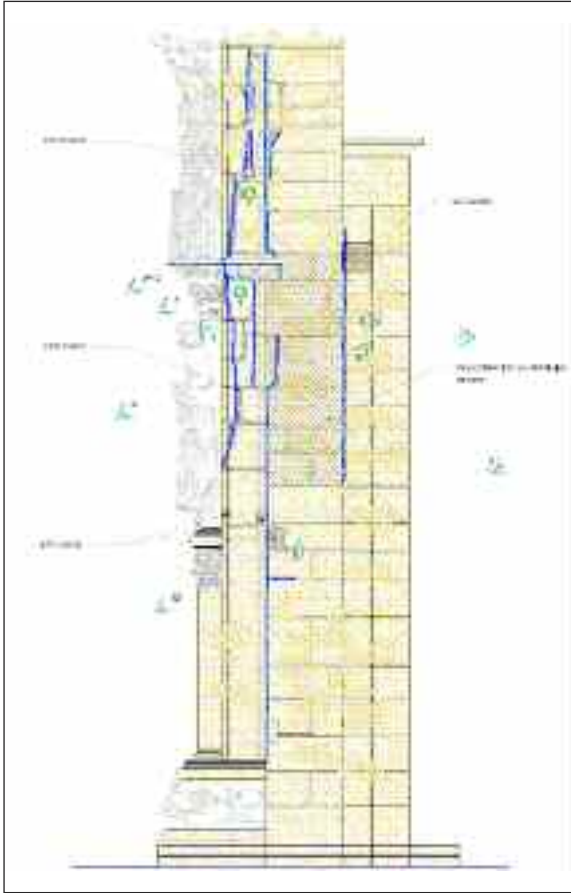
La existencia de grietas de magnitud considerable en el sector meridional del Pórtico llevó a plantear la conveniencia de realizar un proceso de investigación para determinar la relación estática entre los diferentes elementos estructurales y comprender así la distribución de cargas entre los mismos (fig. 9). Para realizar este

Figura 9. Grietas en la jamba norte del Arco de la Epístola. Fotografía: Coo.be.c.

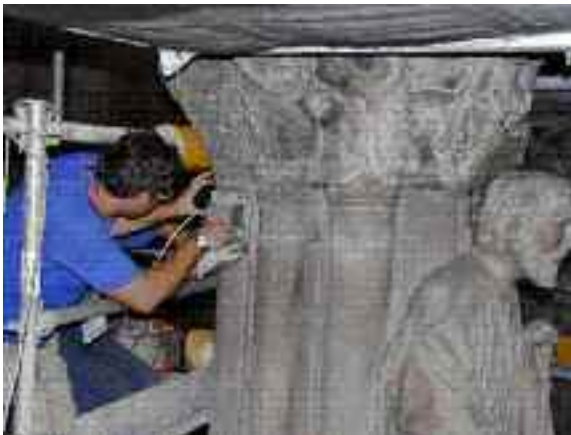
Figura 10. Colocación de sensores para la monitorización estructural. Fotografía: Coo.be.c.

estudio se ha instalado un complejo sistema de monitorización, tanto en el Pórtico como en la Cripta y en la Tribuna, que detecta los movimientos significativos relacionados con el asiento desigual de las fábricas y la trabazón de las distintas fases constructivas del monumento (fig. 10). El examen se ha completado con mediciones de transmisión de ultrasonidos, magnetometría y videoendoscopio (fig. 11).

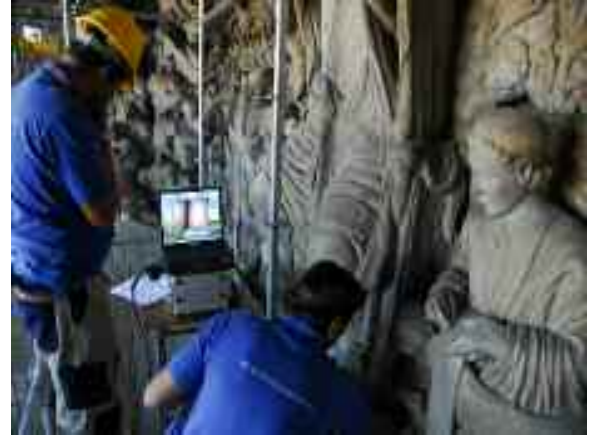
Figura 11. Estudio con videoendoscopio. Fotografía: Coo.be.c.

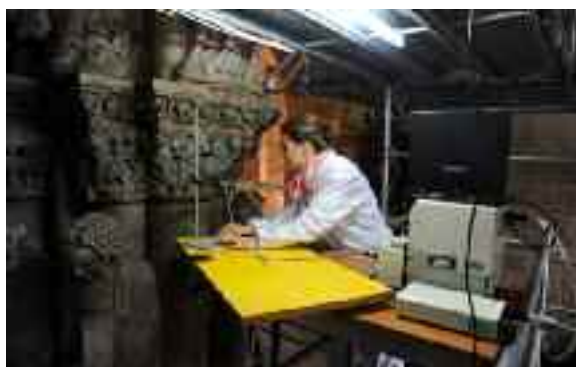
En primer lugar, se utilizaron distintas técnicas de análisis que no requieren retirar muestra y que, por tanto, pueden efectuarse de manera generalizada por toda la superficie pictórica<sup>19</sup>. Se identificaron así los pigmentos presentes en los diferentes estratos y los compuestos de alteración de naturaleza salina (fig. 12).

Figura 12. Estudio MOLAB de la policromía.  
Fotografía: Coö.be.c.

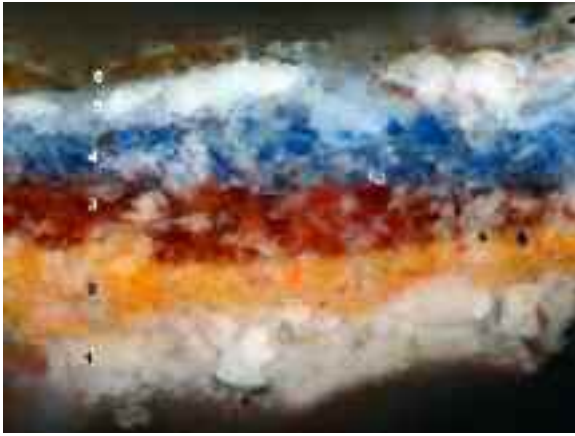
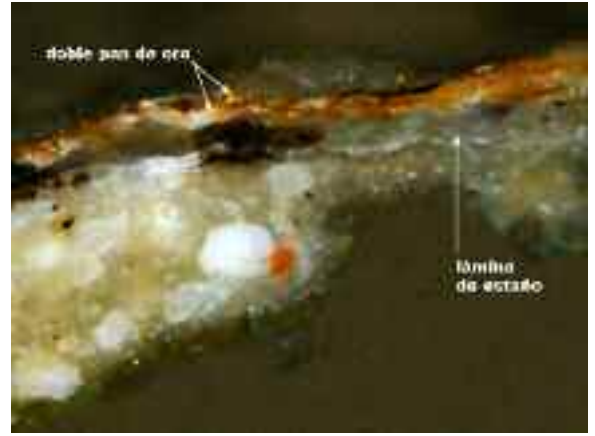
Figuras 13 a y b. Estratigrafías de la primera policromía y de un brocado aplicado. Fotografía: ARTELAB.

guna de las actuaciones documentadas en los siglos XVII y XVIII. La quinta intervención es un estrato diferenciado, el pigmento verde es un verde de cromo, que no aparece hasta el siglo XIX (fig. 13 a y b)<sup>20</sup>.

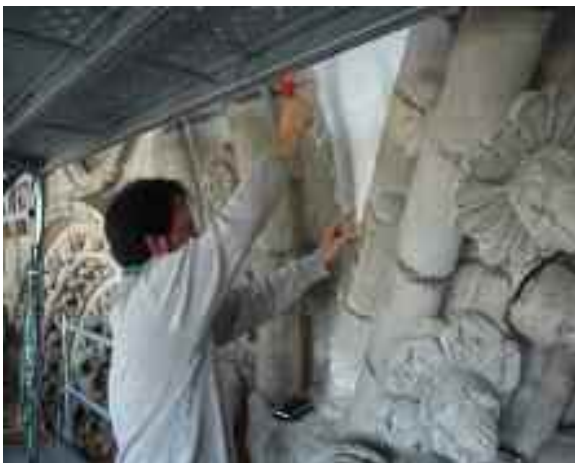
Figura 14. Ensayos de consolidación. Fotografía: Área de Intervención del IPCE.

Las pruebas se han hecho con varios sistemas de limpieza y de desalación y con productos para el asentado de la policromía y para la consolidación del soporte pétreo (fig. 14 y 15).

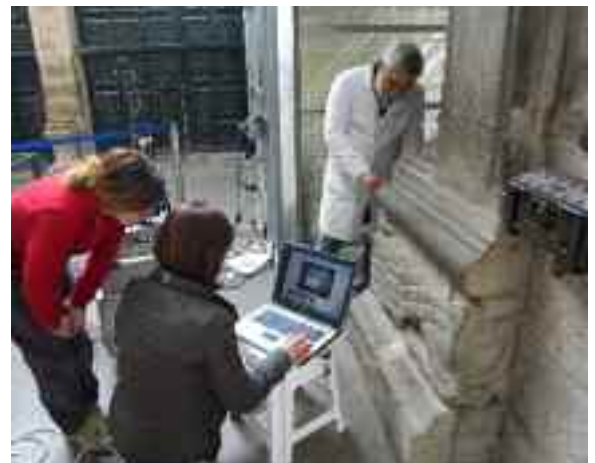
Figura 15. Comprobación de los resultados de las pruebas de limpieza. Fotografía: Coo.be.c.

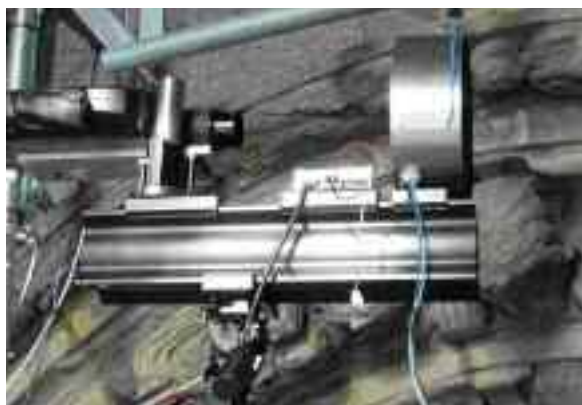
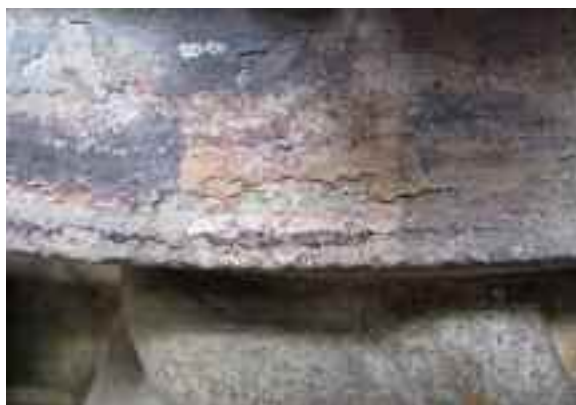
Para las pruebas de limpieza se han utilizado sistemas mecánicos, químicos y de desincrustación fotónica (láser) y se han tomado muestras para realizar un estudio comparativo de la rugosidad superficial con microscopía electrónica de barrido. Asimismo, se ha realizado una caracterización colorimétrica mediante reflectancia espectral. Debido a la fragilidad de las capas policromas se han realizado las mediciones con un espectrofotómetro sin contacto<sup>21</sup> (fig. 16 a y b).

Figuras 16 a y b. Estudio de colorimetría mediante reflectancia espectral. Fotografía: Departamento de Óptica de la Universidad Complutense de Madrid.
