## UNA PROSPECCIÓN EN PRIEGO (CUENCA)

**Resumen:** Este texto contiene los resultados de una prospección arqueológica en el término municipal de Priego (Cuenca, España), celebrada en 2003 antes de unas obras de ampliación del sistema de regadíos del pueblo. Describe e interpreta los interesantes elementos etnográficos e industriales documentados en el término municipal a través de un estudio de aproximación al urbanismo de la villa entre los siglos XVIII y XX.

## **6. DESARROLLO DE LOS TRABAJOS.**

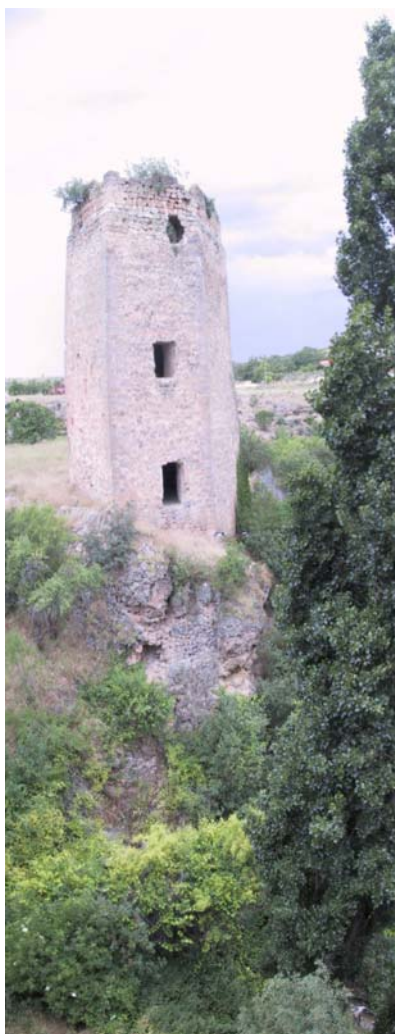
**Fig 5.** Torre de Despeñaperros del Castillo de Priego.

Respecto al Castillo de Priego, ya hemos dicho que -a falta de mejores estudios- es poco lo que podemos aportar en estas líneas. Lo más destacado en el mismo sería la Torre de Despeñaperros: Según José Luis Rodríguez (1992), se fecha en el S. XIII, siendo de planta pentagonal irregular -mide 7 x 7 x 6 x 5 x 4 metros-, construida de sillarejo y sillares en las esquinas y en los dos últimos metros de altura ligeramente rebajada y más estrecha su planta. Esta torre

presenta una altura de 15 metros aproximadamente y, en el extremo opuesto, había otra que se ha derrumbado totalmente, quedando tan sólo un paño con una ventana. A Principios de siglo aún se vería este segundo cubo. Además, existe un lienzo en mampostería y con una puerta en arco de medio punto.

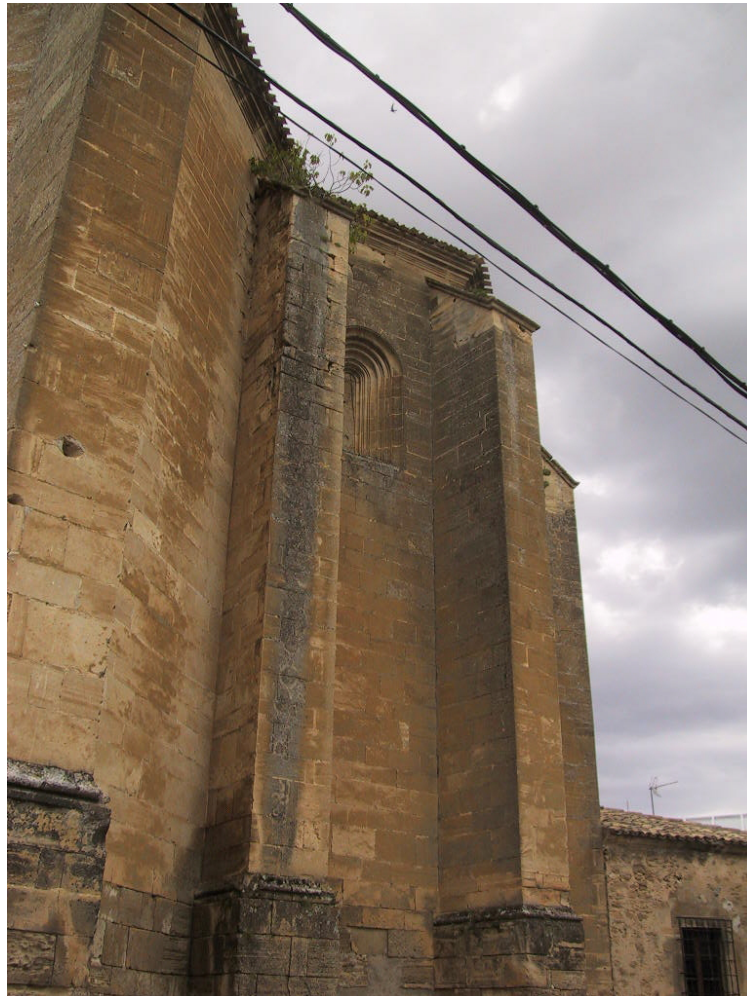
**Fig 12.** Cabecera de la Iglesia Parroquial de Priego.

La Iglesia Parroquial de San Nicolás de Bari, la más famosa del municipio, presenta varios momentos constructivos: El más antiguo que se hoy se aprecia en sus paramentos es producto de una reedificación acometida a partir de la primera mitad del S. XVI. Conforman una planta de tres naves con crucero no inscrito en planta, que remata en cabecera poligonal. Lo más interesante, sin duda, es la cabecera y la torre. La primera, con la capilla mayor poligonal y el primer tramo de

crucero, fueron proyectados por Pedro de Alviz en 1531, con vistosas bóvedas de crucería sobre pilares cilíndricos. Es interesante el descubrimiento de Gómez Martínez de un manuscrito anónimo sin fecha. En opinión de este autor, correspondería a la mano del propio Alviz. (Gómez, 1998) La Iglesia Parroquial de Priego, trazada y construida por Pedro de Albiz, fue tasada por Francisco Luna en 1542.

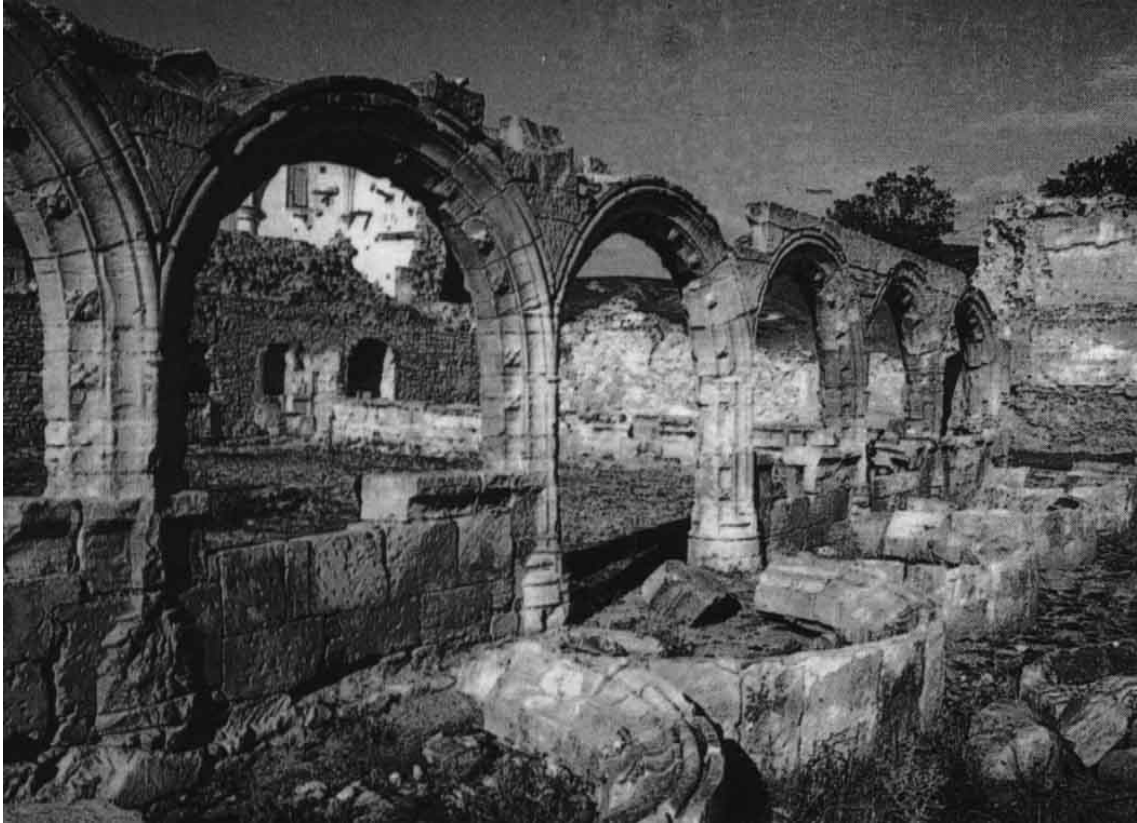
**Fig 14.** Restos del Claustro de Nuestra Señora del Rosal. (Foto de Archivo.)

El Convento de Nuestra Señora del Rosal, de monjas concepcionistas, fue fundado en 1525 por D. Hurtado de Mendoza, cura de Zaorejas, que vástago de los Condes de Priego. Las trazas del edificio se han querido también atribuir al ya mencionado maestro Pedro Alviz. El edificio se encuentra ya en avanzadísimo estado de ruina, pero aún quedan partes que estructuran lo que fuera la nave única, espacio constituido por semicolumnas adosadas y el arranque de las bóvedas de crucería que las cubrían. También se puede ver en las fotos alguna arquería del

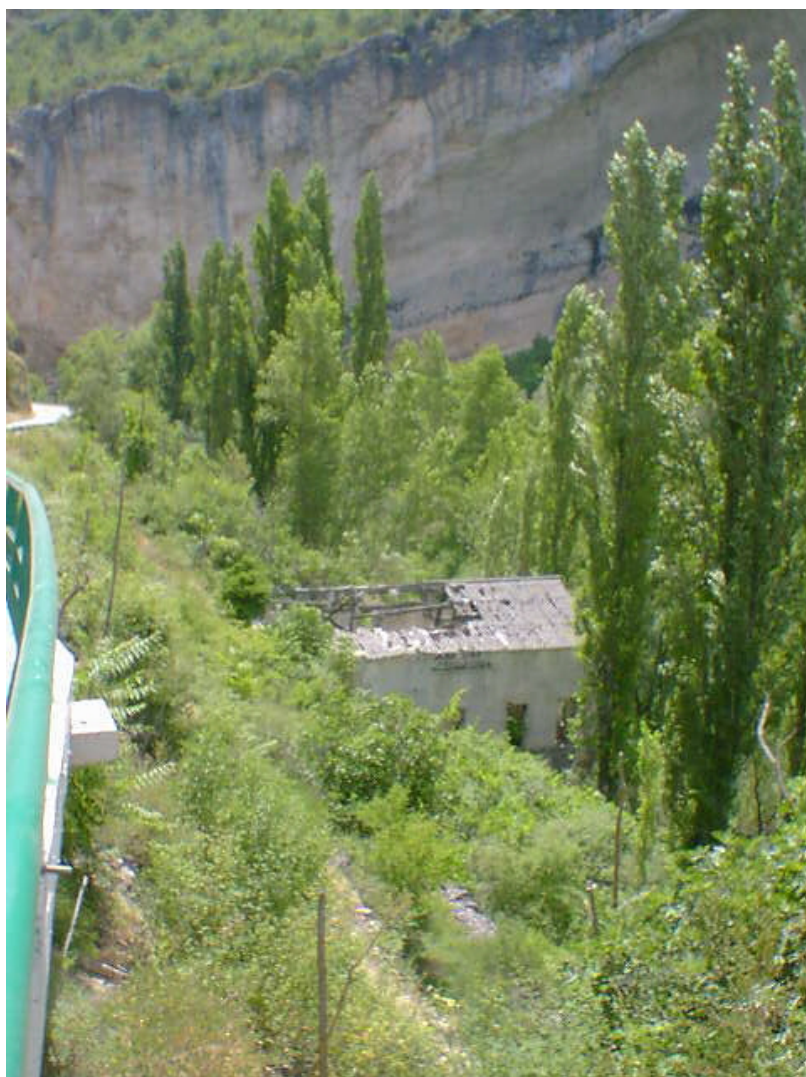
**Fig 16.** Fábrica de luz cercana al Estrecho de Priego, pero fuera de la zona de ampliación.

Del aprovechamiento hidráulico del río da testimonio la existencia de una antigua fábrica de luz del S. XX. Esta se encuentra fuera del área de ampliación

prevista para las obras del nuevo regadío. El edificio principal, aunque dañado, no está en estado de ruina avanzado, pues conserva parte de la armadura de madera a la que pertenecía su cubierta a dos aguas. También hoy son perceptibles las acequias que abastecían la factoría. Las circunstancias no han permitido proceder a su documentación, por quedar fuera del área de las obras. También observamos más abajo de este punto los restos de otra antigua industria hidráulica de corte tradicional, posiblemente un molino o un batán, del que queda una arquitectura de dos muros de doble paramento que se cortan ángulo recto. Tale estructura es de mampostería aparejada con yeso, también queda fuera de la zona I y, por las mismas razones de falta de tiempo, no se ha procedido a su estudio.

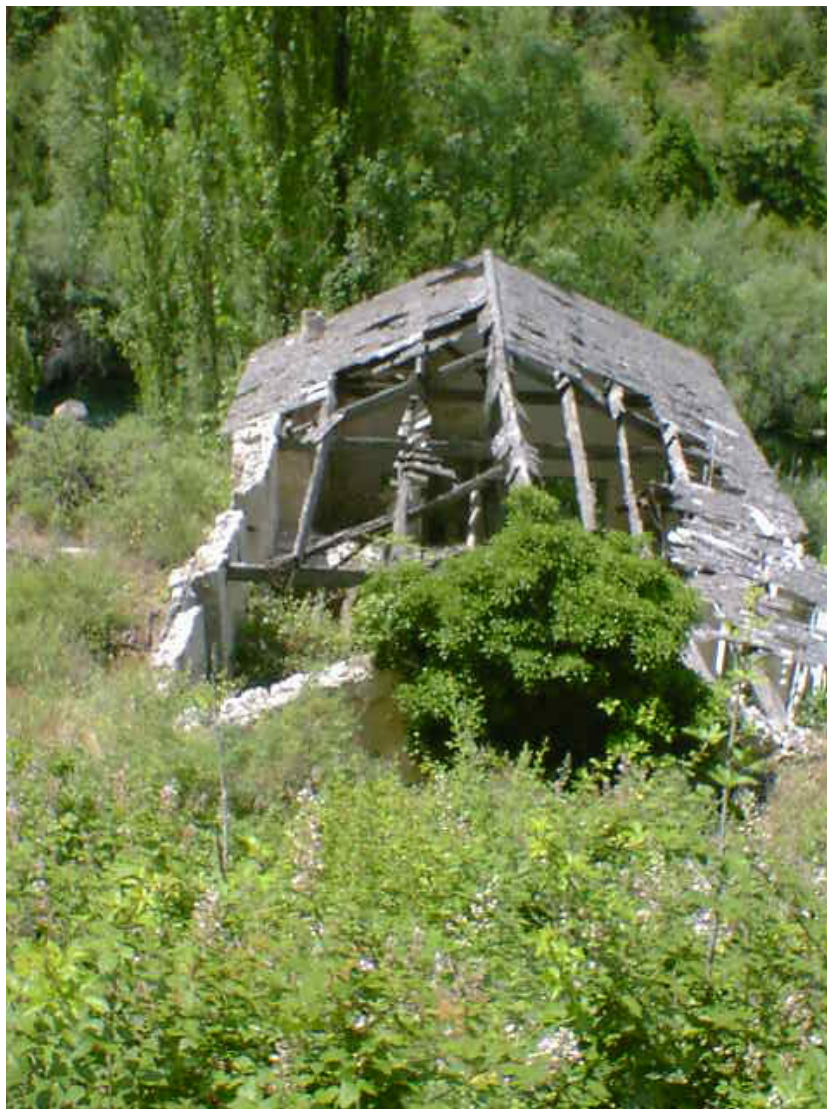
**Fig 17.** Tejado de la fábrica de luz que queda fuera de la zona de ampliación.

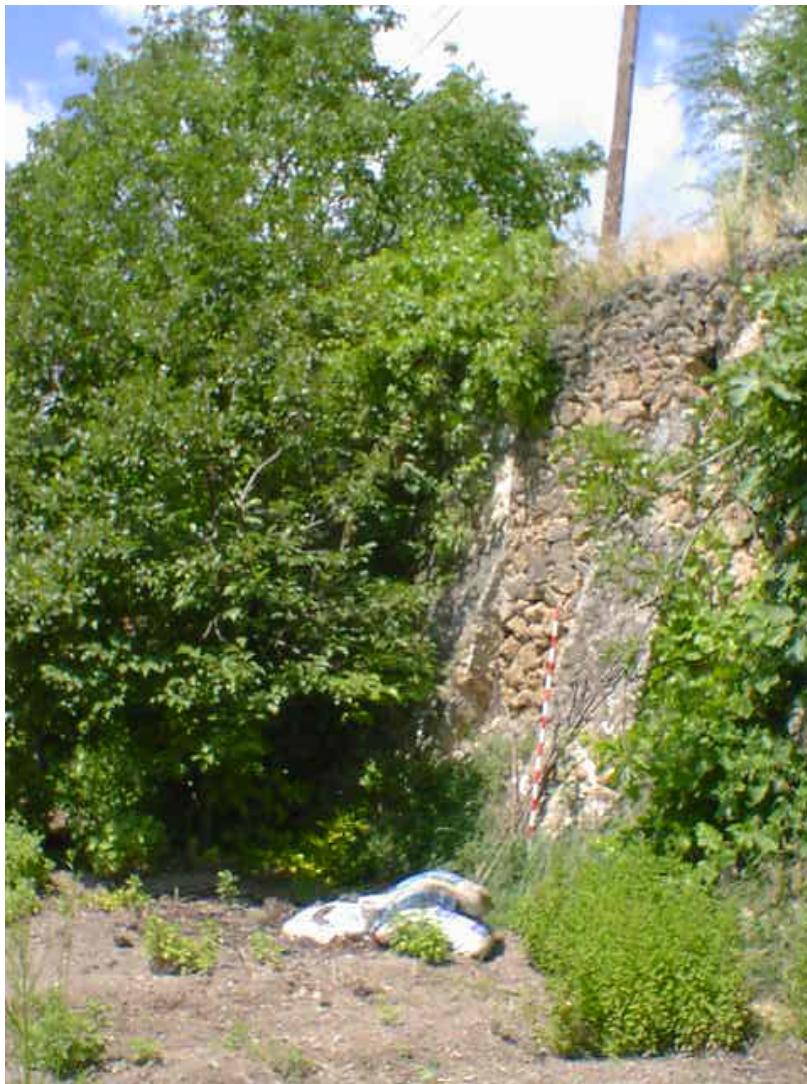
Ahora sí dentro de la Zona I, hay que destacar en primer lugar las **estructuras de bancales que sirven de límite a las parcelas 392 y 393**, en el lado sur de la carretera hacia Cañaveras. De los bancales hay que subrayar su fábrica en seco ataludada, a menudo con una única cara apoyada sobre el terreno. En su planta suelen presentar formas y perfiles curvos irregulares. La explicación para esta disposición la buscamos en las mismas razones que confluyen en la construcción de murallas en seco que tienen los castros de la Edad del Hierro como

**Fig 19.** Bancal que limita las parcelas 393 (arriba) y 392 (debajo).

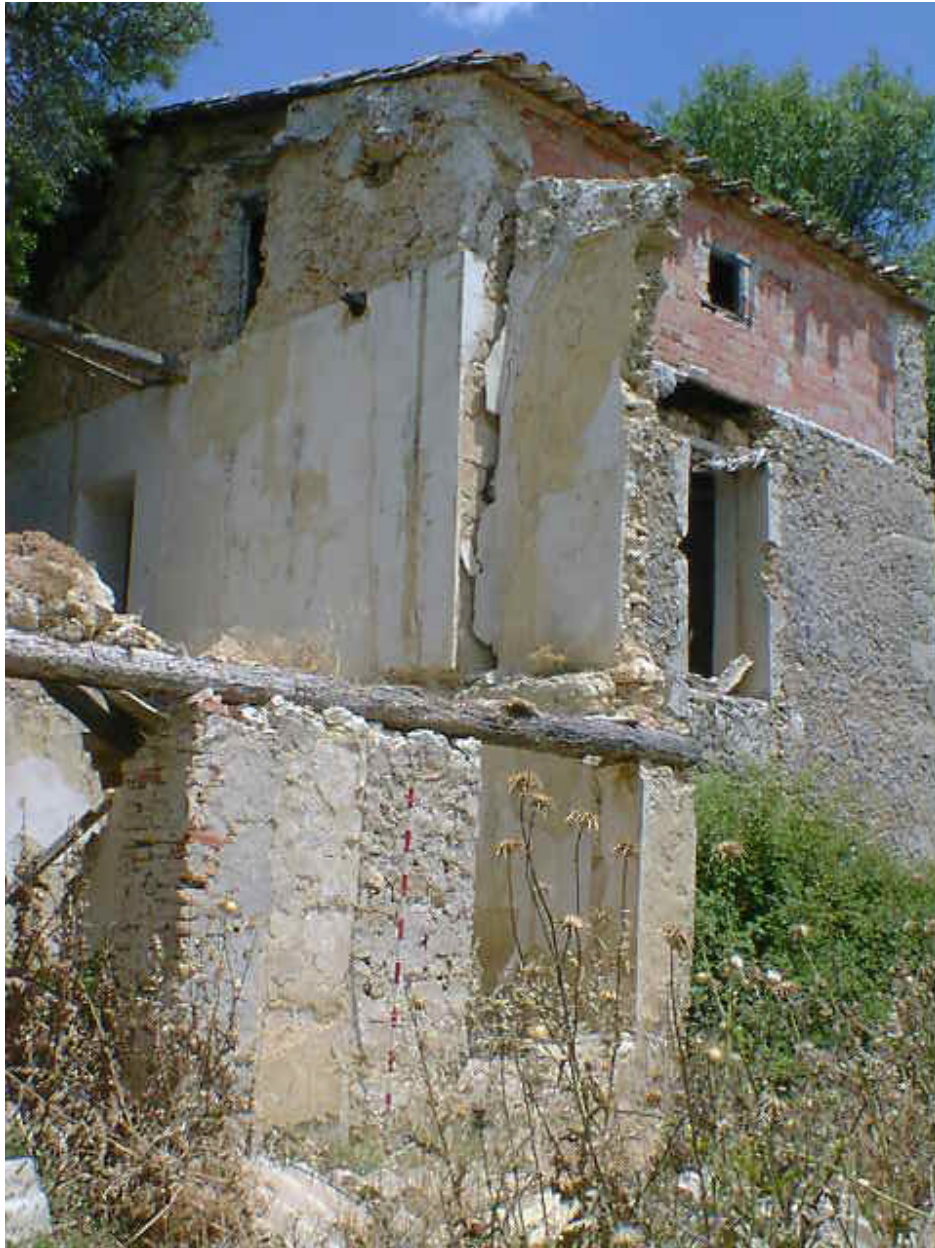
**Fig 21.** Explotación agrícola aceitera.

La construcción en cuestión consta de dos alturas y alterna el modo tradicional con materiales más modernos, como el ladrillo de doble hueco o el múltiple. No obstante, gran parte de la misma se resuelve en la mampostería de caliza y de yeso habitual en la arquitectura vernácula de Priego. Las cubiertas se solucionaban con material leñoso.

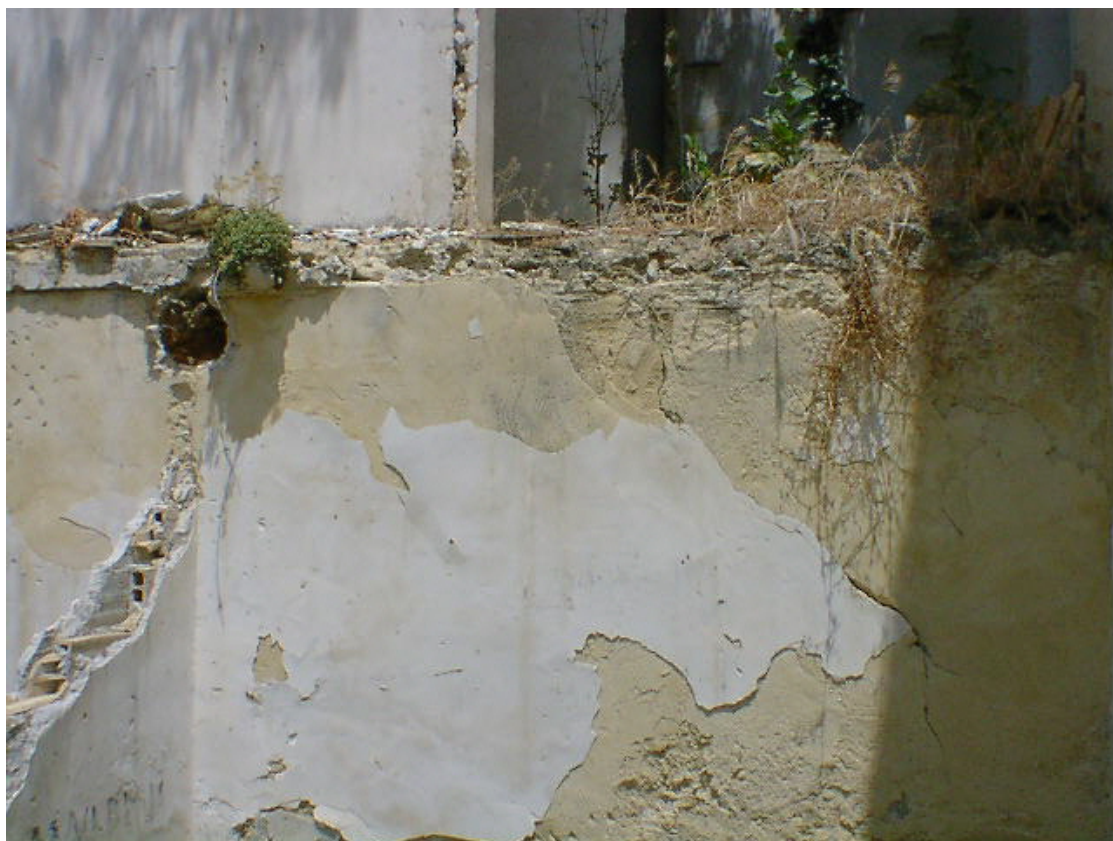
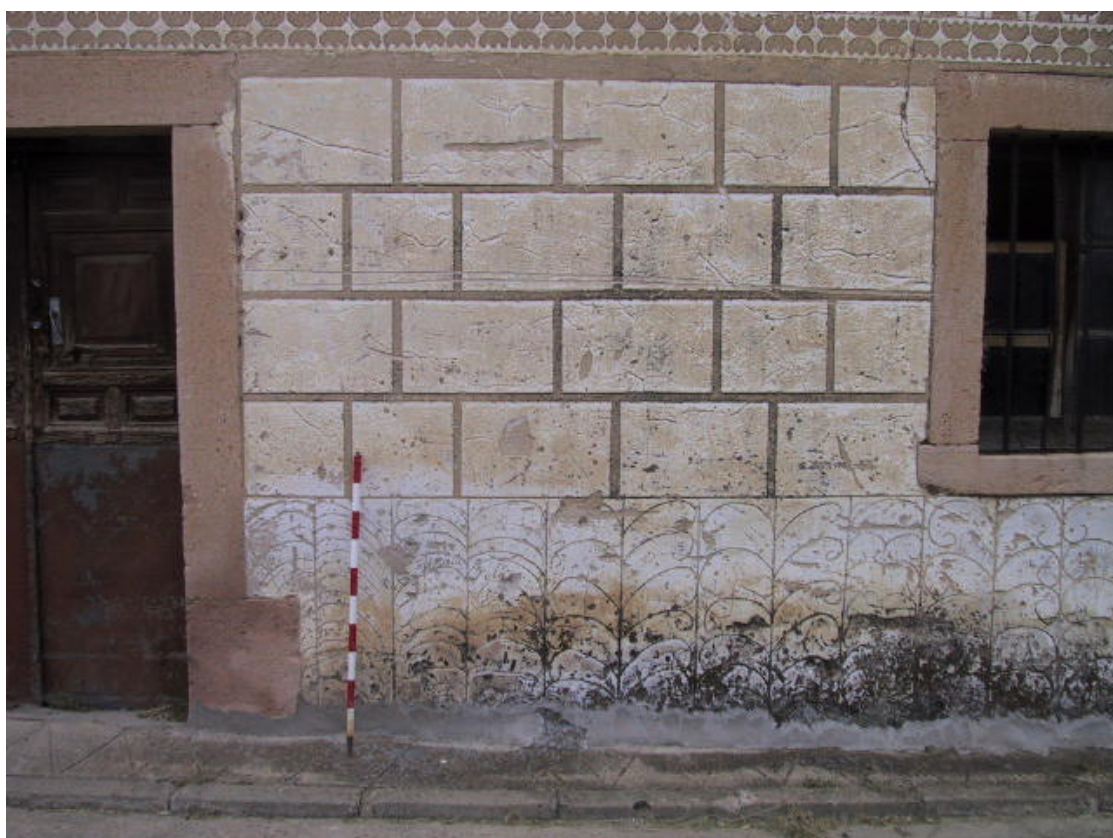
**Fig 22.** Detalle de la superposición de capas de enlucido en el interior de la explotación agrícola de Priego. En la fotografía no se aprecia, pero la segunda capa, ejecutada en cal, presenta decoraciones incisas muy semejantes a las de corte modernista, que se pueden apreciar en la foto inferior, que es de una de las viviendas del Aldeonsancho (Segovia, en las cercanías de Sepúlveda).

Al interior de la casa observamos que ésta tenía doble capa de enlucido, ejecutado obviamente en diferentes momentos. La más superficial era bastante reciente, de enlucido blanco. La segunda capa resultó más interesante: se ejecutaba en cal y, además, tenía decoración incisa de motivos vegetales y zigzag curvo. Decoraciones similares las hemos podido observar en la fachada de una casa de Aldeonsancho (Segovia), que no se debe remontar más allá de finales del S. XIX. Estaríamos ante influencias de modas decorativas modernistas.

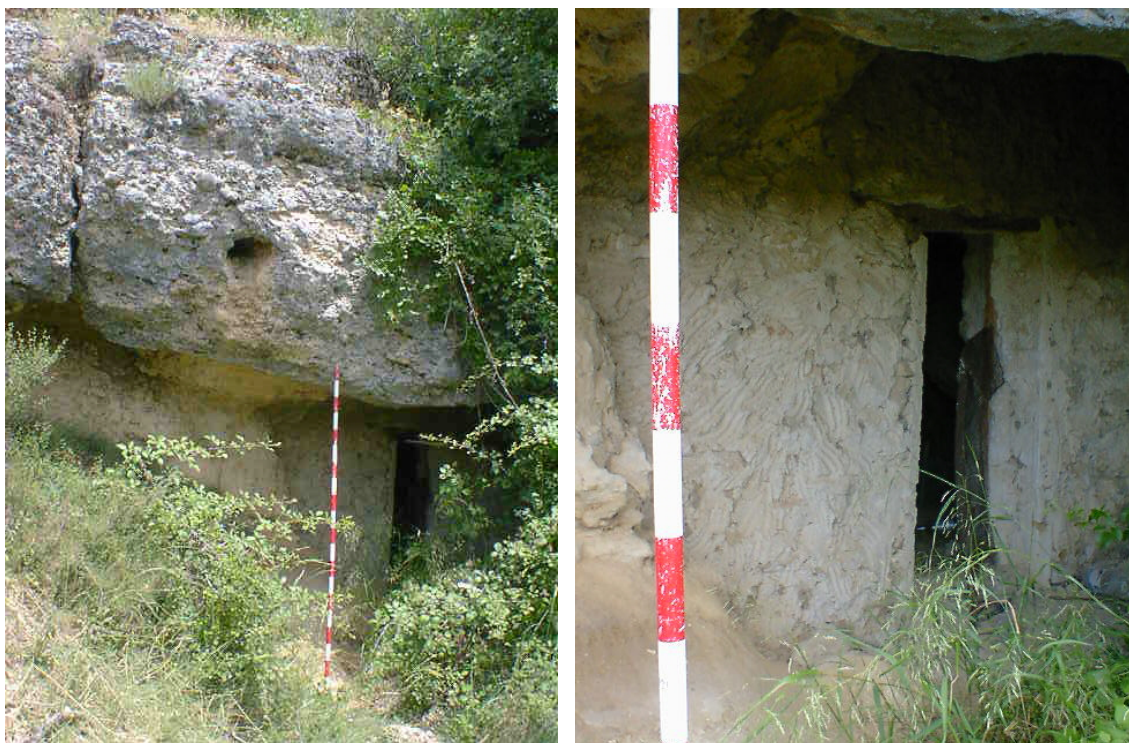
Unos 300 metros más adelante se constató una construcción agrícola tipo “cueva”, que aprovecha la erosión de la peña para cerrarse con sólo una pared de mampostería aparejada en yeso. Se accede a ella mediante una puerta de marco en madera y tal entrada mide 1,40 x 0,63 metros, habiendo tenido la unidad funcional uso como cuadra o establo. También la red hidráulica principal habría de pasar por sus inmediaciones.

**Fig 23.** Entrada al establo de tipo cueva junto a la explotación agrícola.

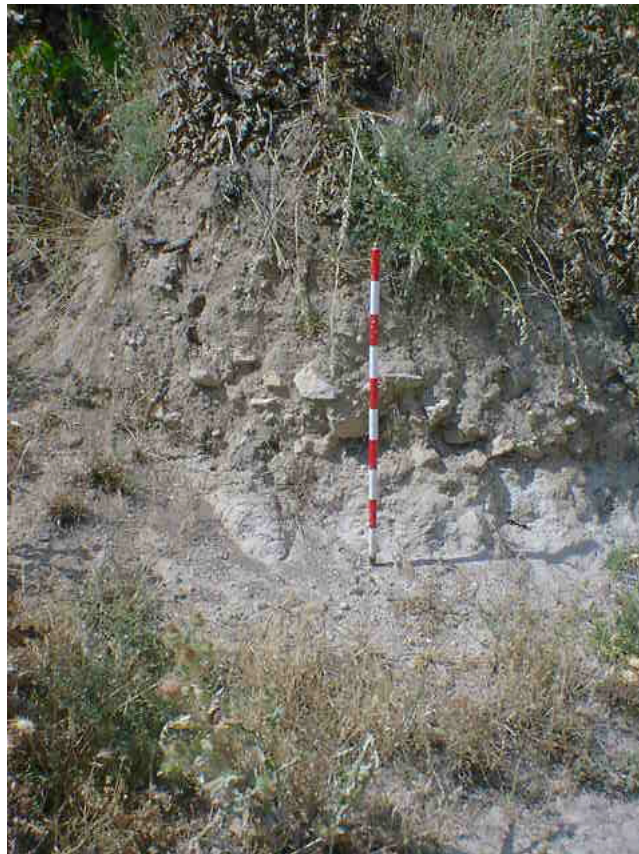
**Fig 24.** Corte del terreno en la parcela 366.

En la parcela 366 el talud se había venido abajo, por lo que se pudo observar en el perfil resultante que no había estratigrafía que indicase un yacimiento arqueológico. Ante esto, comprendimos que los terrenos de cultivos se habían completado con escombros y desechos.

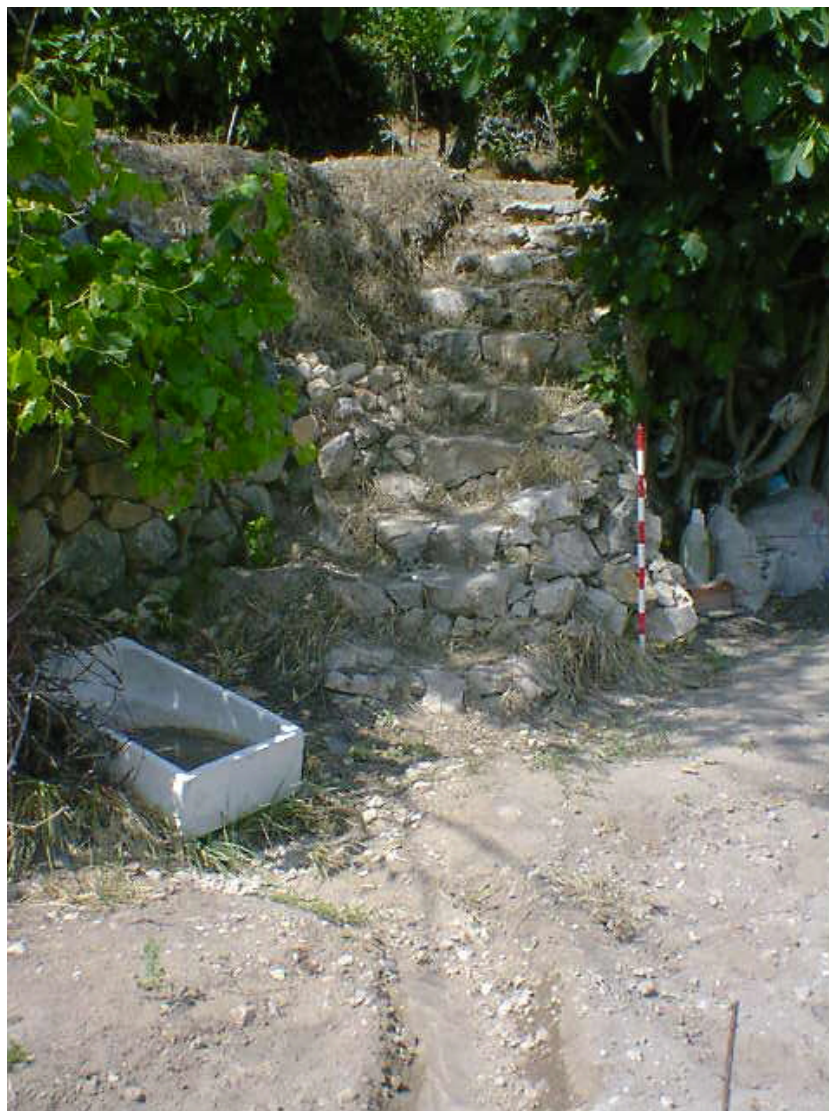
**Fig 25.** Escalera entre la parcela 375 y la 377.

Ya en los paredones de la parcela 375, que limitan con la 377, se vio cómo la diferente altura entre bancales se solucionaba mediante una somera escalera de peldaños pétreos, que apoyaban directamente en la tierra. La misma retranqueaba en acodo el trazado del bancal superior. En la parcela 377, cercana al en el límite de la 378, existe un chozo con planta cuadrangular, que se conserva íntegro y que levanta 2,5 metros aproximadamente. La cubierta está resuelta con vigas leñosas y teja árabe. La fábrica es de mampostería y yeso, con bloques más grandes que los vistos en los contrafuertes o la explotación agrícola antes mencionada. Con toda seguridad, las piezas empleadas en los bancales –recogidas en los alrededores– sirvieron para la construcción de estos refugios.

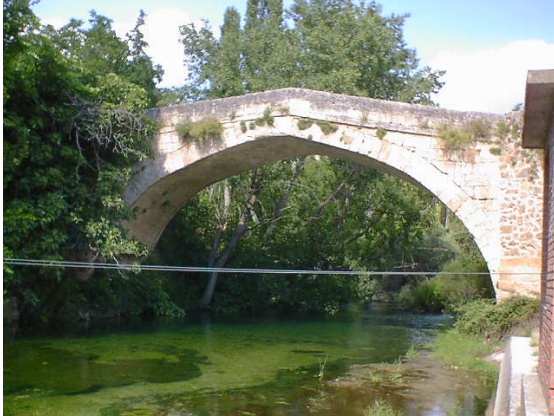
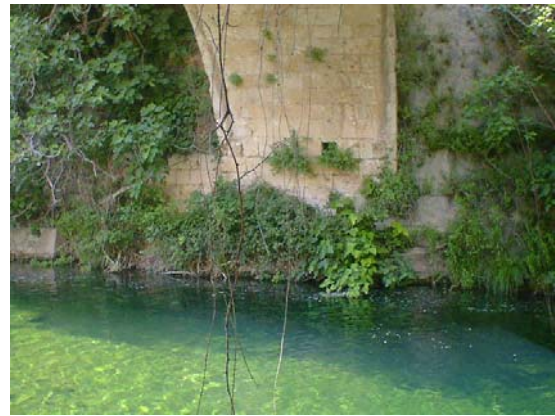
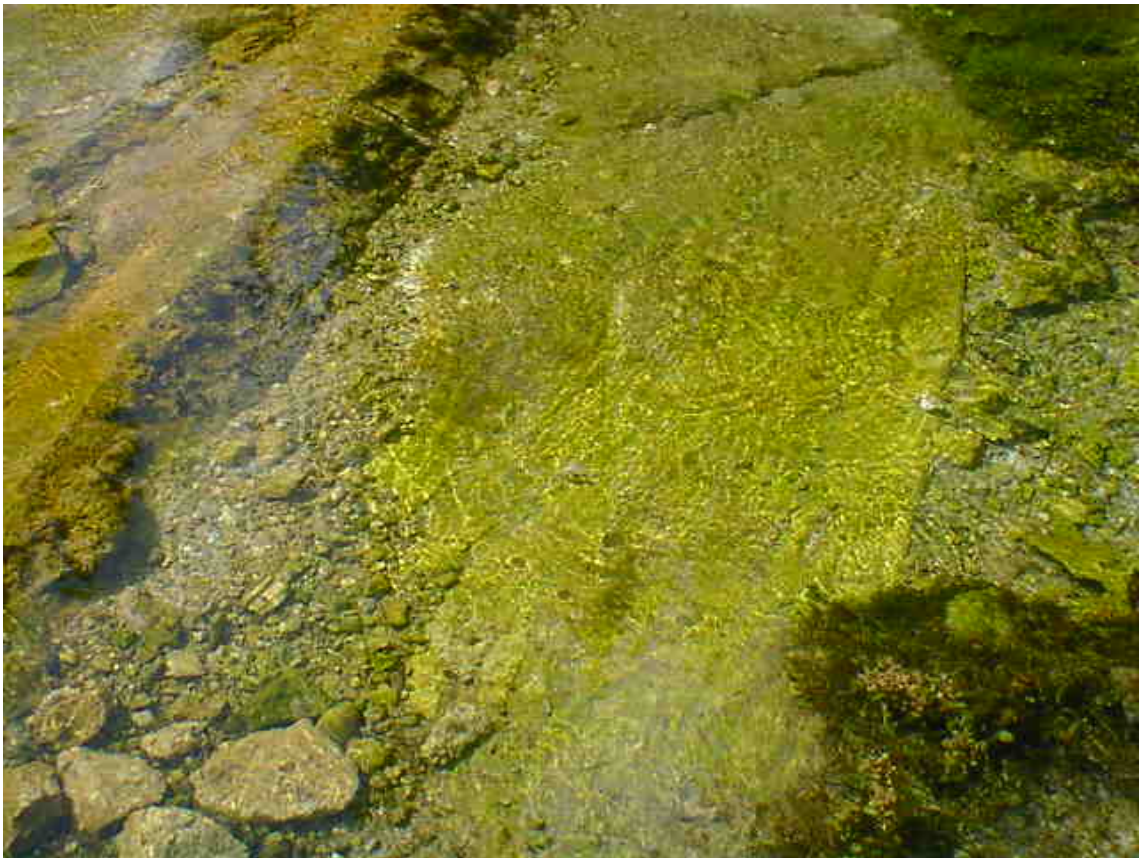
El puente se soluciona en un solo arco apuntado con dovelas de gran tamaño. Tiene un diámetro de 25 metros y el arco levanta 8. Los riñones también se disponen en sillería escuadrada y en las primeras claves del arco –en ambos lados del mismo- existen unos mechinales que sirvieron en su día para el cerchado en madera utilizado para levantar el puente. El fondo del Escabas en esta zona es

rocoso y en la propia roca se pueden ver huellas de cuñas ¿Acaso rastro de las acciones que extrajeron la piedra para esta obra de ingeniería?

**Fig 27.** Puente del Allende, detalle de los mechinales (en medio) y huellas de cuña en el lecho rocoso del río Escabas.

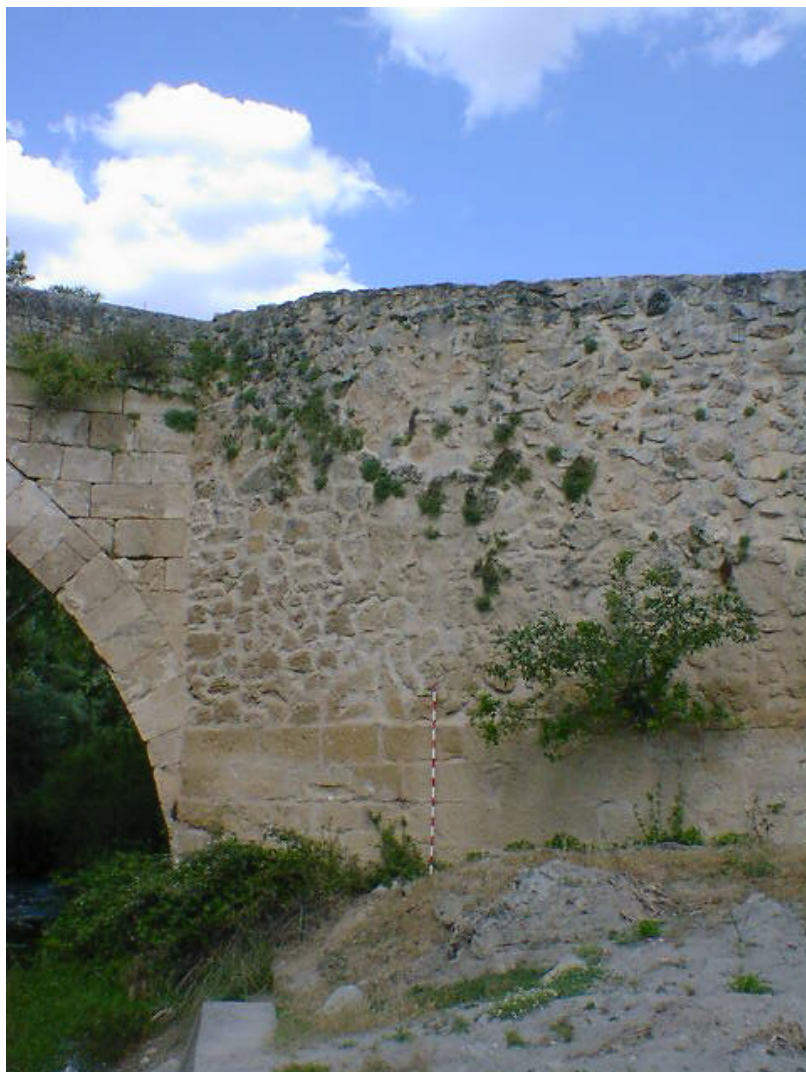
**Fig 28.** Estructura de subida al Puente del Allende, quizá construida en 1632.

En nuestra opinión –a falta de un estudio exhaustivo del mismo– es posible que a tal fecha correspondan los petriles, el pavimentado y la subida del Sur del Puente del Allende. Esta última se soluciona en un zócalo de sillería escuadrada, sobre el que apoya una fábrica de mampostería de grandes bloques aparejada con abundante baño de mortero yesífero. Se usó la roca caliza y, para realizar los sillares del zócalo, se empleó el puntero romo y la gradina. Este último instrumento disponía de una cabeza triple de tres puntas que medían 3 x 2,5 centímetros. Ello se deduce por la huella dejada en un sillar. Se trata del cuarto sillar -comenzando a contar a partir del salmer del arco- de la quinta hilada. Gradinas de tres puntas las hemos observado en el Museo de Arquitectura del Real Monasterio del Escorial, junto a otros muchos que se utilizaron en esta empresa de Felipe II. El pavimentado se conserva únicamente en la parte central de la vía del puente y se dispone en empedrado dividido en una banda central de rollos más grandes. Algunos autores han querido ver desafortunadamente parte de la calzada romana,

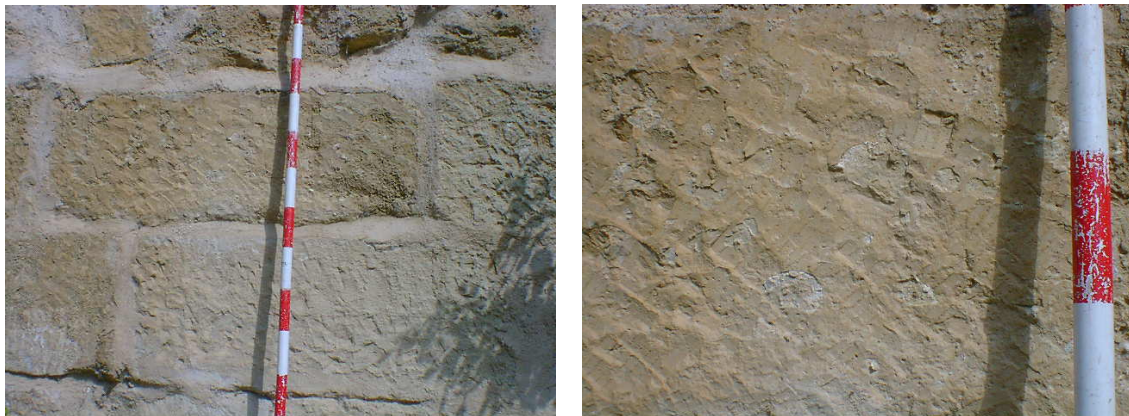
**Fig 29.** Sillares del zócalo de la subida al Puente del Allende (izquierda) y detalle de la marca de la gradina (derecha).

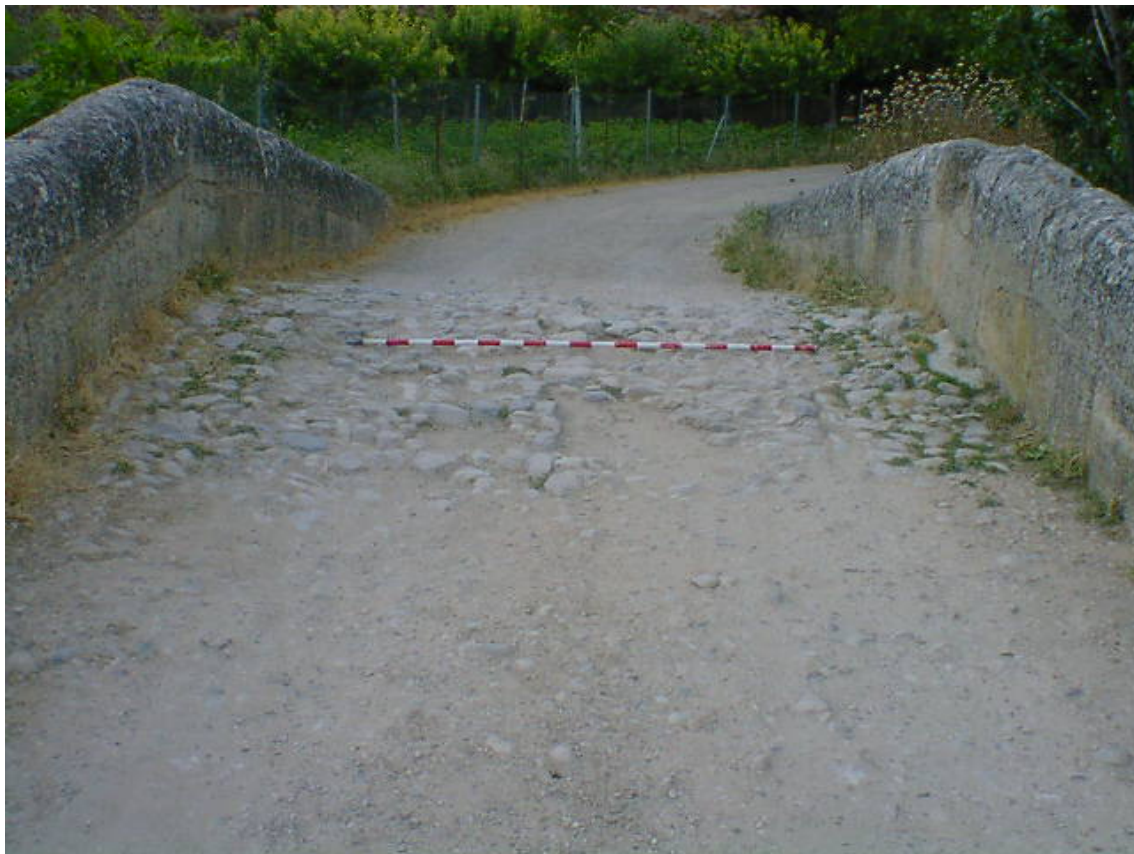
**Fig 30.** Empedrado y petriles del Puente del Allende.

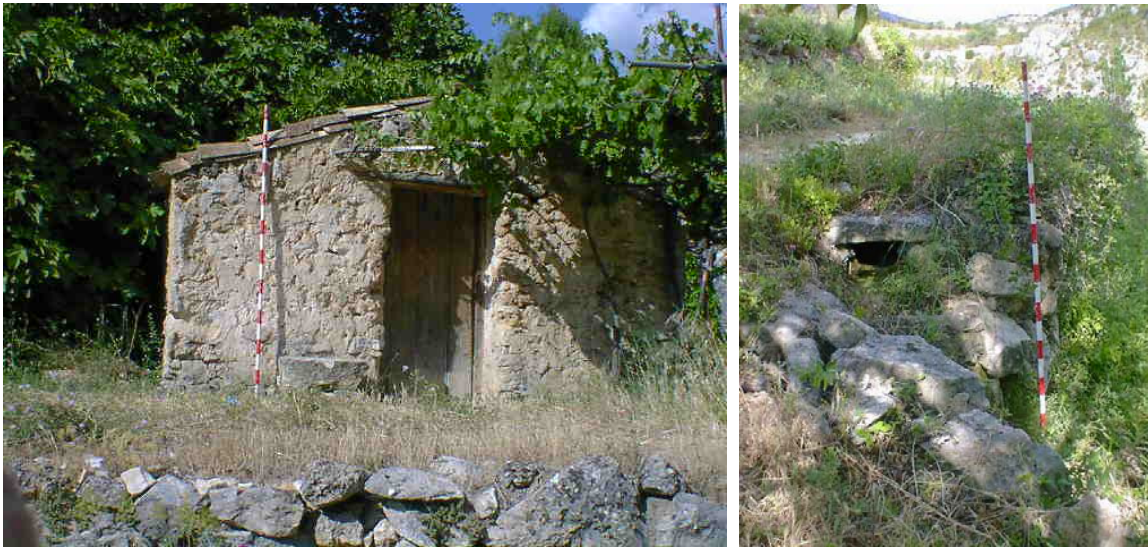
**Fig 32.** Chozo y acequia incorporada en el bancal sobre la parcela 348.

En esta misma parcela pudimos identificar otro chozo, esta vez con tejado a dos aguas y todavía en uso. Tiene una fábrica de mampostería aparejada en yeso, teja árabe y puerta con dintel leñoso. Su fachada mide unos 4 x 2,2 metros. Justo debajo del mismo se acopla una acequia de regadío que está cubierta, en parte, por losetas de piedra y en sección dio unas medidas de unos 31 x 22 cm.

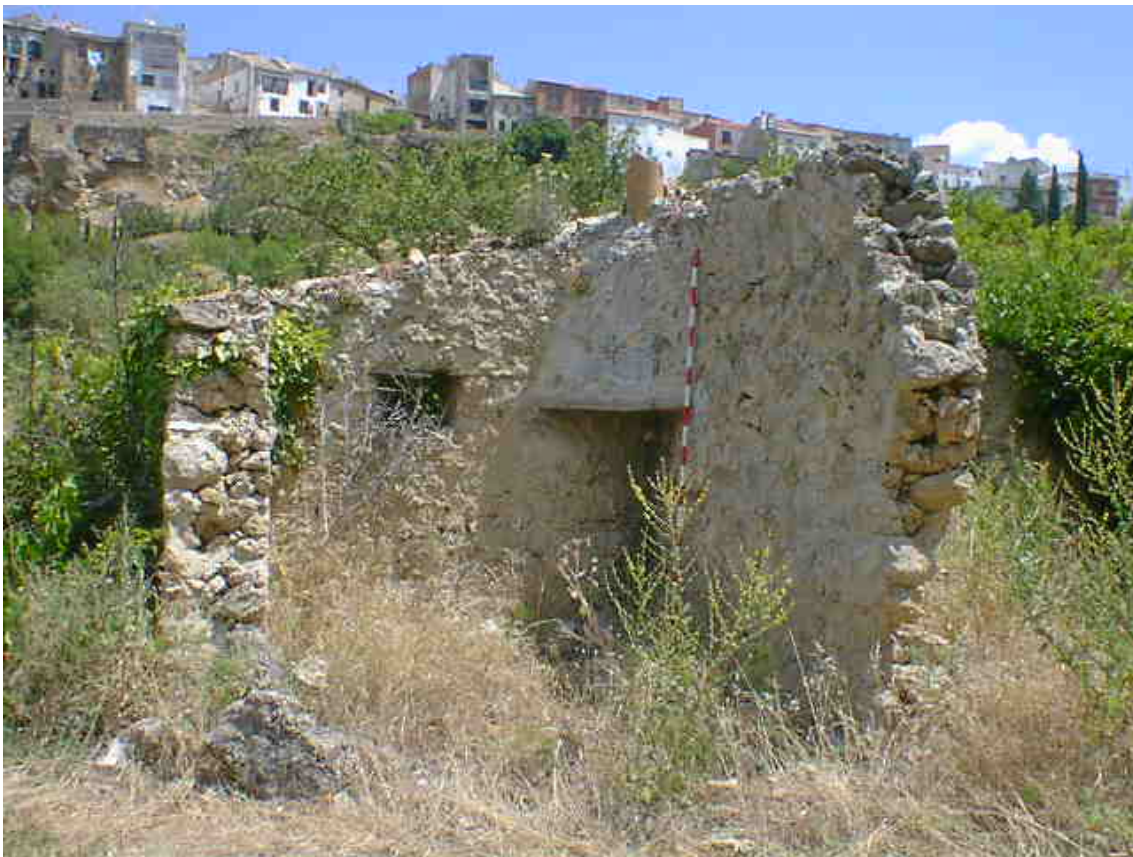
**Fig 33.** Chozo arruinado en la parcela 331.

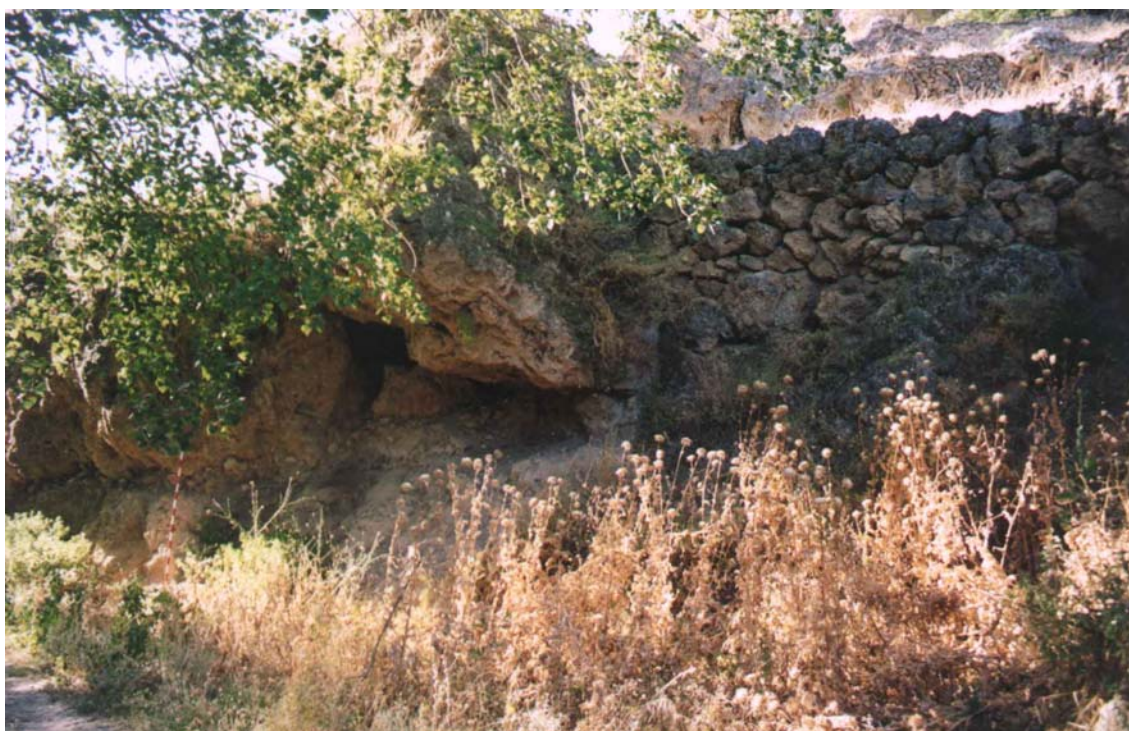
Sobre la parcela 328 hay un basurero, producto de los arrastres procedentes del área urbana de Priego. Por nuestra parte, lo señalamos como “zona de concentración de cerámica moderna y contemporánea”. Los desechos se concentran en torno a bancales de cultivo, que apoyan en roca natural.

**Fig 34.** Bancal en parcela 328, donde se encontró abundante cerámica contemporánea.

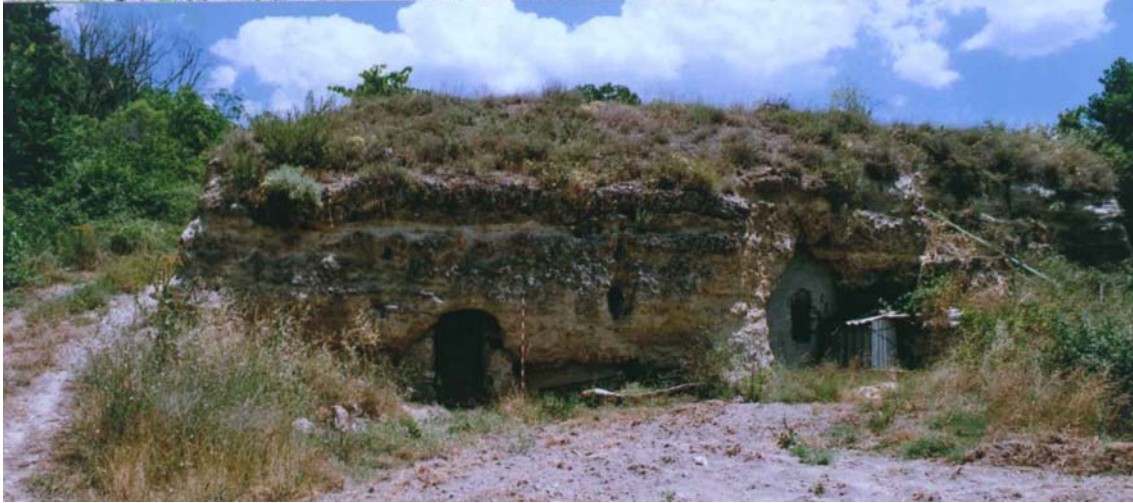
Mas allá, en el límite de la propiedad 324 hemos constatado la existencia de refugios cueva que horadan el lado este de la Peña donde se asienta esta parcela. Son dos, con entradas que alcanzan una luz de 1,80 metros y una sola ventana. Los subterráneos fueron ejecutados con la misma técnica “canteril” con la cual se construían las bodegas en el centro histórico de Priego.

**Fig 35.** Cuevas en parcela 324.

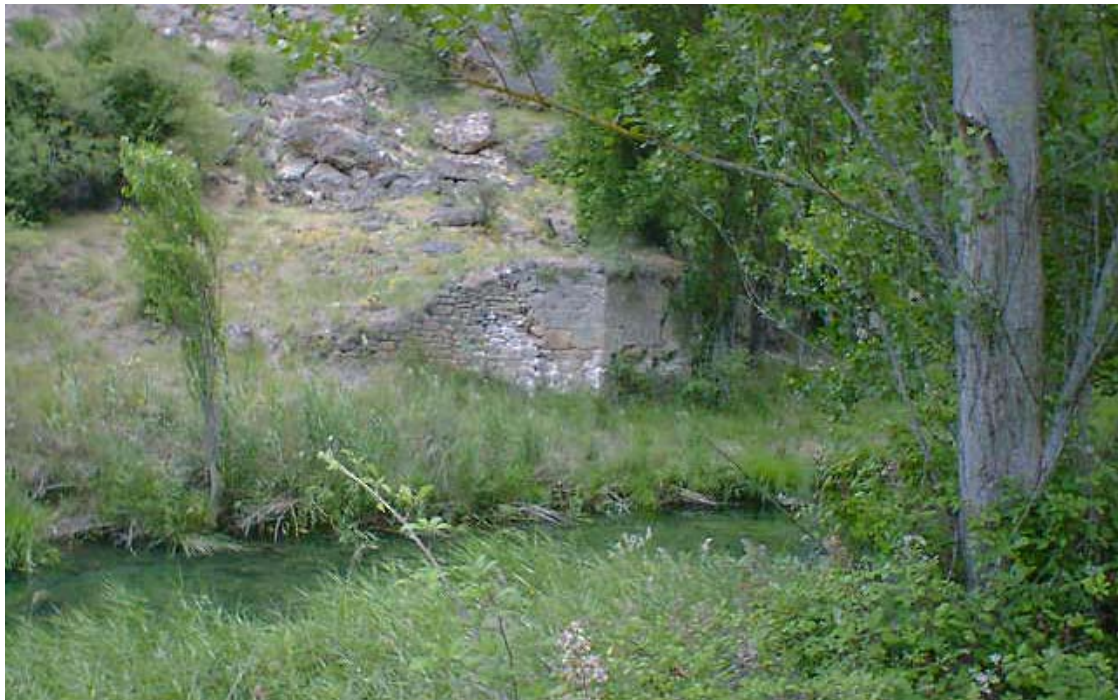
**Fig 36.** Puente arruinado a la altura de la parcela 306.

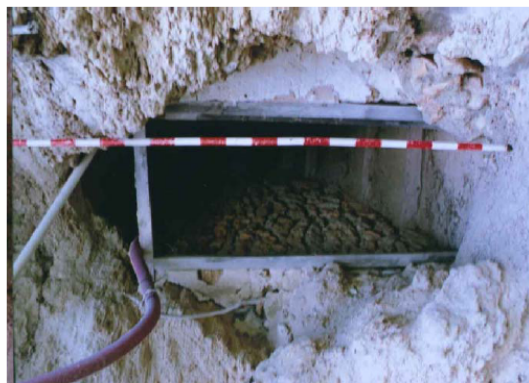
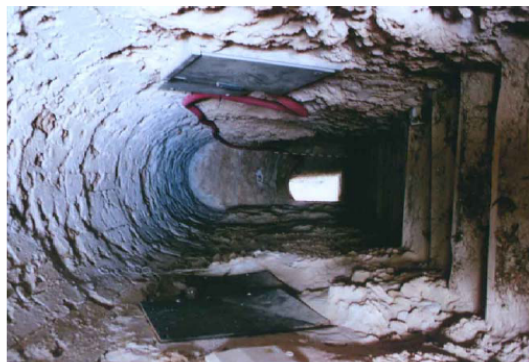
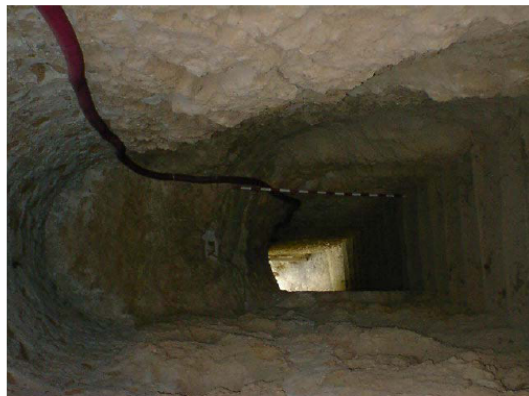
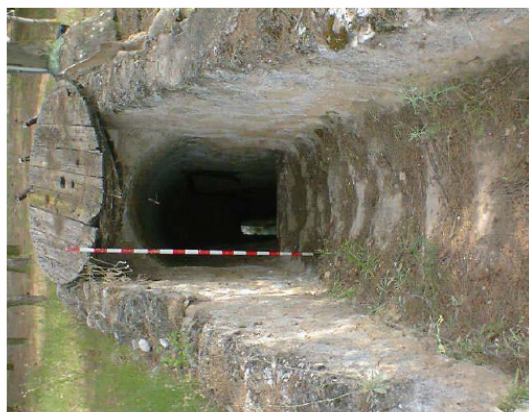
### TÚNEL EN PARCELA 249

**Fig 39.** Túnel en parcela.

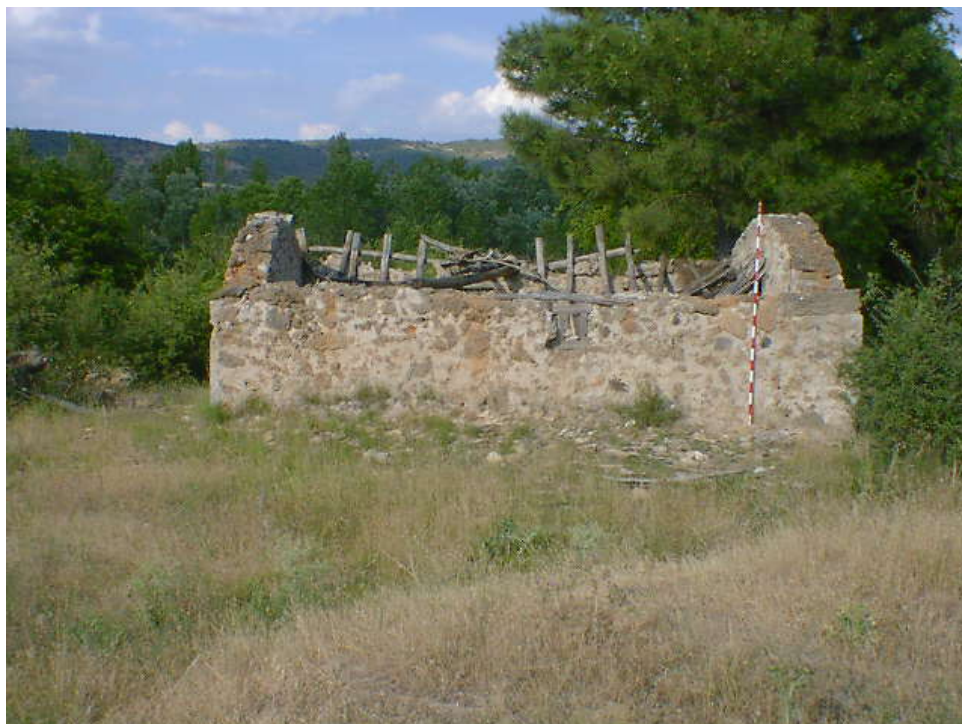
**Fig 41.** Chozo arruinado de la parcela 258.

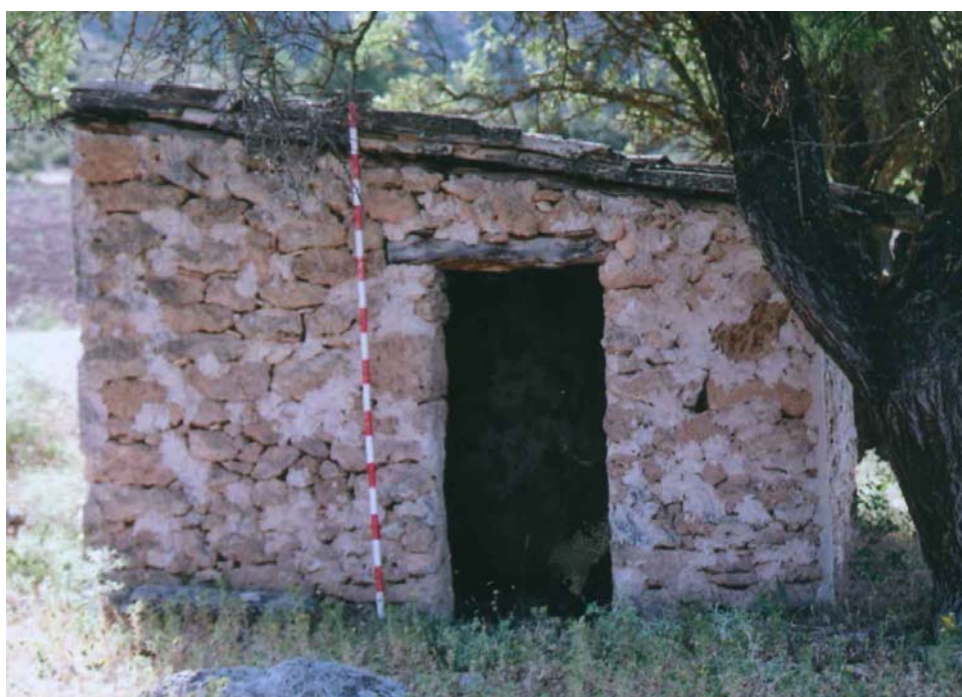
**Fig 42.** Chozo arruinado de las parcelas 180-181.
