## UNA PROSPECCIÓN EN PRIEGO (CUENCA)

**Resumen:** Este texto contiene los resultados de una prospección arqueológica en el término municipal de Priego (Cuenca, España), celebrada en 2003 antes de unas obras de ampliación del sistema de regadíos del pueblo. Describe e interpreta los interesantes elementos etnográficos e industriales documentados en el término municipal a través de un estudio de aproximación al urbanismo de la villa entre los siglos XVIII y XX.

## **6. DESARROLLO DE LOS TRABAJOS.**

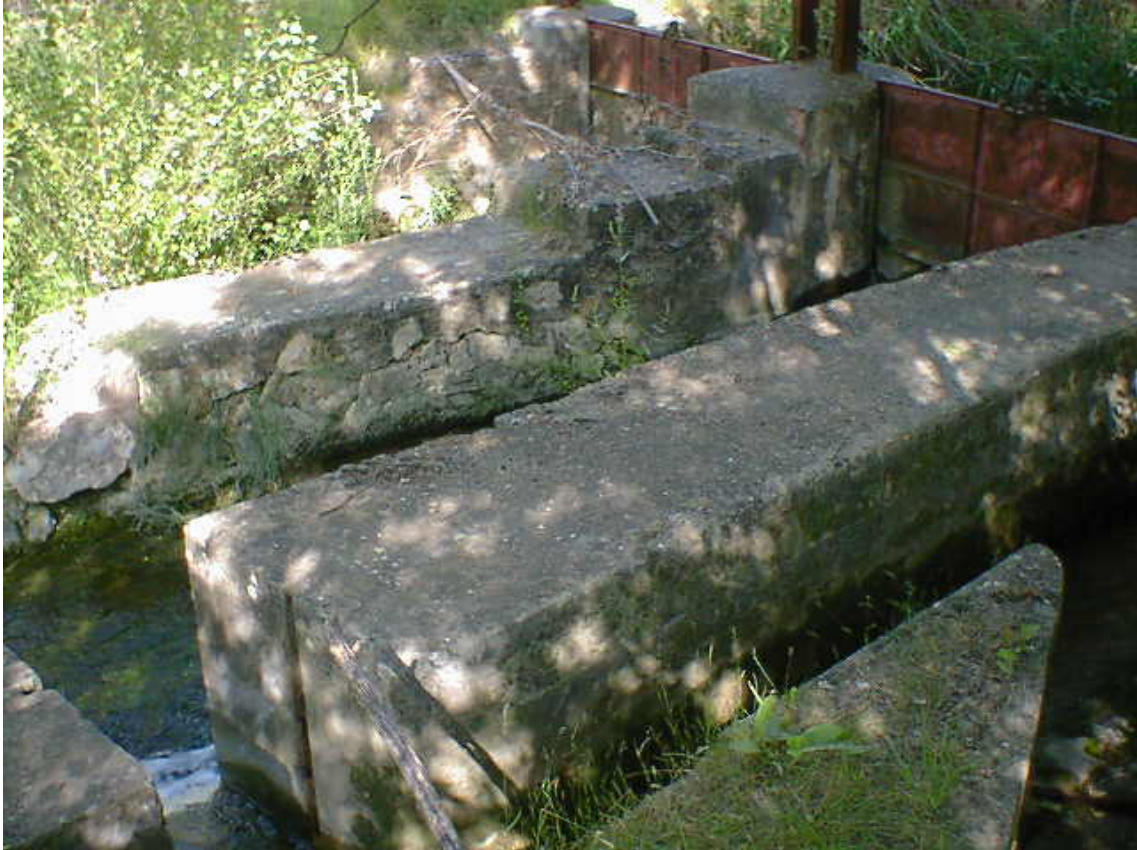
**Fig 43.** Toma de agua de Perohumos.

La **Zona III** se localiza en torno al afluente del río Escabas: el llamado río Trabaque. Al principio va paralela a la carretera que viene desde Alcocer, para después seguir el curso fluvial en torno a la Dehesilla y continuar por la Presa del Bujecillo hasta Llano Cesma. En torno a la zona de Perohumos no se detectó nada a pesar de que Parra Ocaña (1998) señala que es un topónimo de origen “celta”.

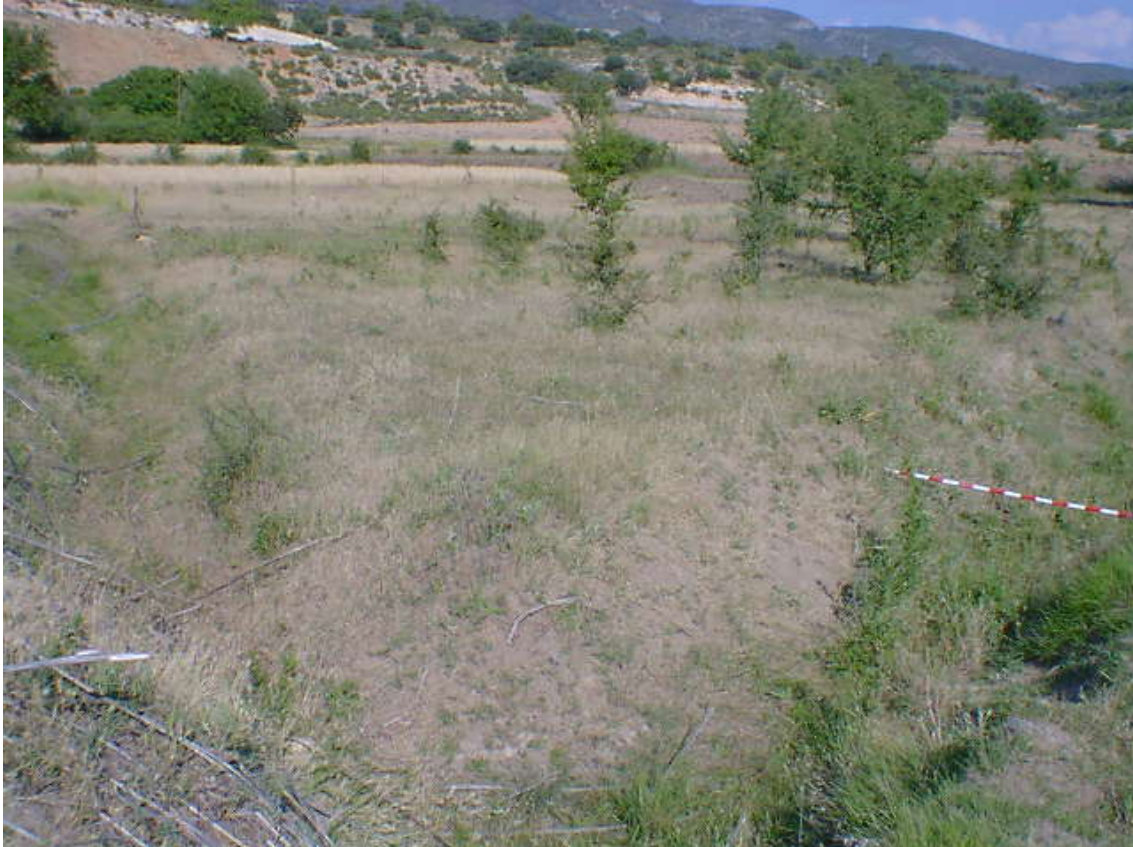
**Fig 44.** Bifurcación de acequias en la Dehesilla.

En la Dehesilla sí se encontró una bifurcación de las acequias de riego tradicional sin revestimiento alguno, que únicamente estaban trazadas mediante zanjas. Además, se detectaron otros dos chozos en las parcelas 41 y 38. El segundo, de planta cuadrangular, se encuentra en estado de ruina muy avanzado aunque se adivina su original planta cuadrangular. El de la parcela 41 se conservaba íntegro en su estructura y, además, se adivinaban por lo menos dos momentos constructivos en él; la planta era rectangular con tejado a dos aguas y la pendiente de las mismas circulaba en torno a los lados mayores. La fábrica habitual de mampostería se recubre con una capa especial de yeso, en la que son visibles las huellas de los artífices de tal construcción.

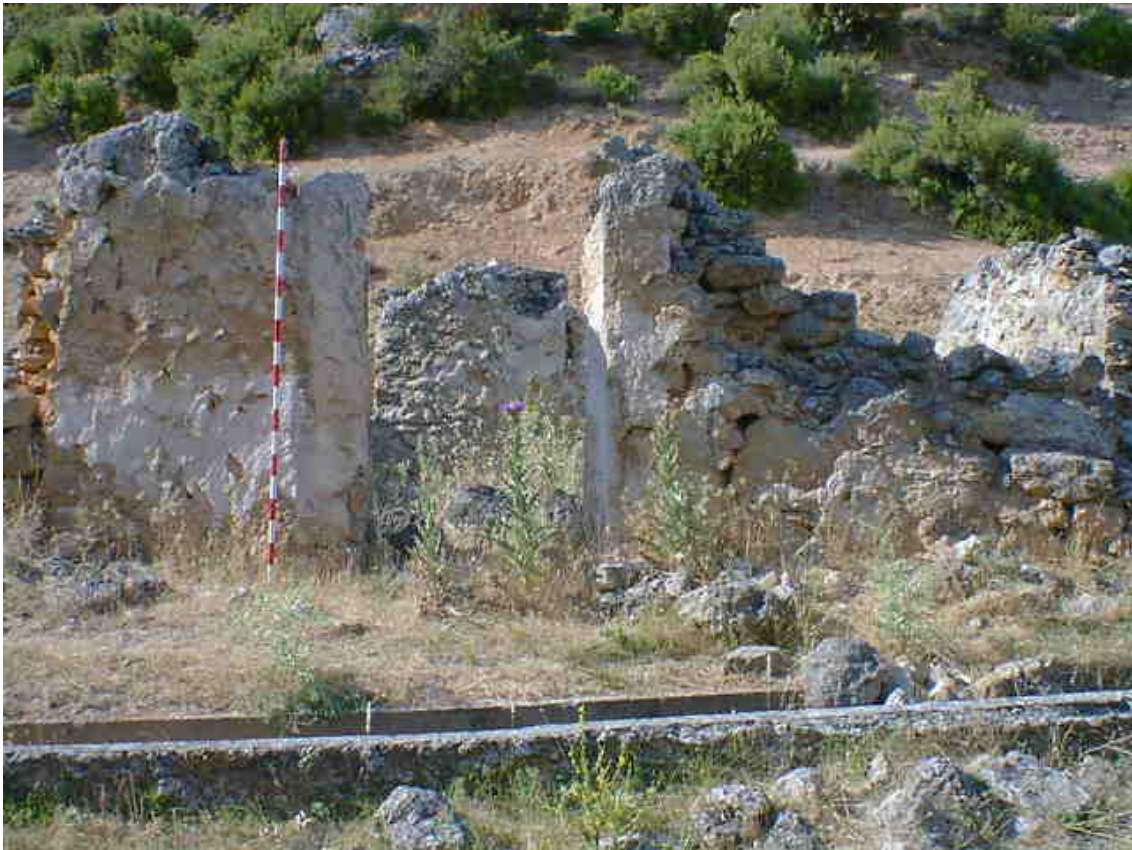
**Fig 45.** Chozo arruinado de la parcela 38.

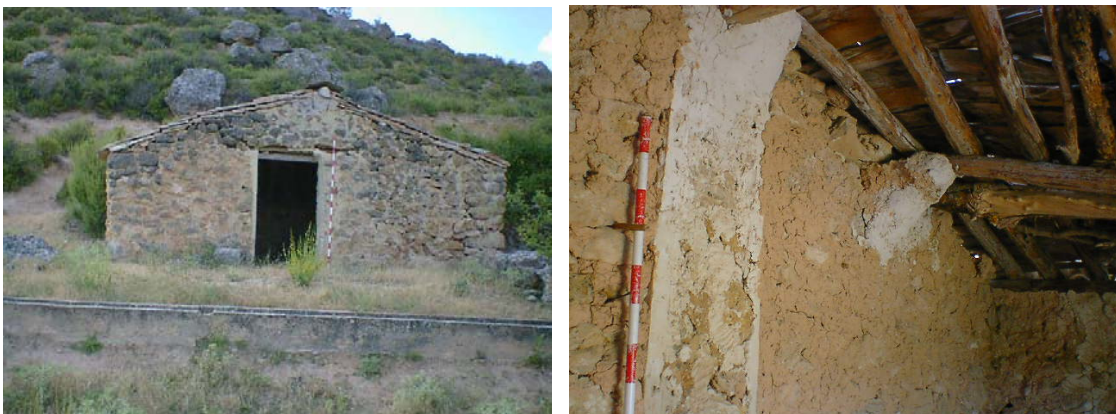
**Fig 46.** Exterior e interior del chozo de la parcela 41.

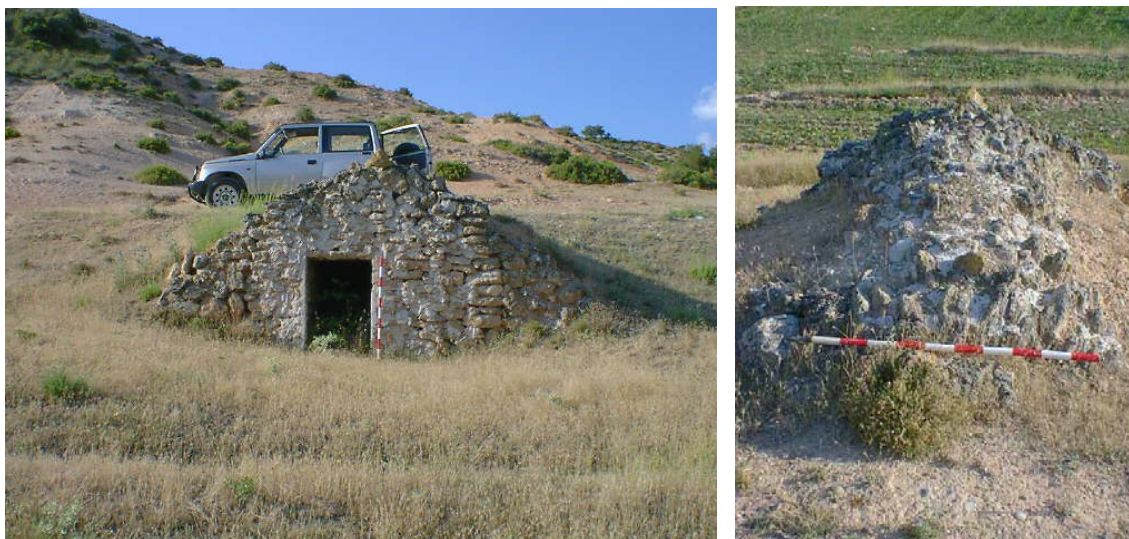
**Fig 47.** Chozo de la parcela 58.

Antes de llegar a la Presa del Bujecillo, existe otra construcción similar, pero con una tipología que se aparta de lo visto hasta el momento, pues se encuentra abovedada en la misma mampostería con la que se levantan sus muros. **Este chozo se encuentra casi al límite de la parcela 58** y su fachada tiene forma triangular. Mide 4,40 x 1,70 metros, el hueco de la puerta con dintel leñoso apenas levanta 1 metro del suelo, con un ancho de 73 cm. y el escaso espacio interior indica que únicamente podía ser utilizado en época contemporánea como almacén para aperos de labranza.

Es posible que originalmente fuera un chozo minúsculo de planta cuadrangular –quizá con cubierta de teja a un agua-, al que después se le añadieron los macizos laterales en plano inclinado. No tiene teja, pues estaba pensado para ir sotosuelo, aprovechando la pendiente y altura que deja el camino superior. De cualquier modo, al exterior se aprecia la bóveda de cascajo aparejada también con yeso.

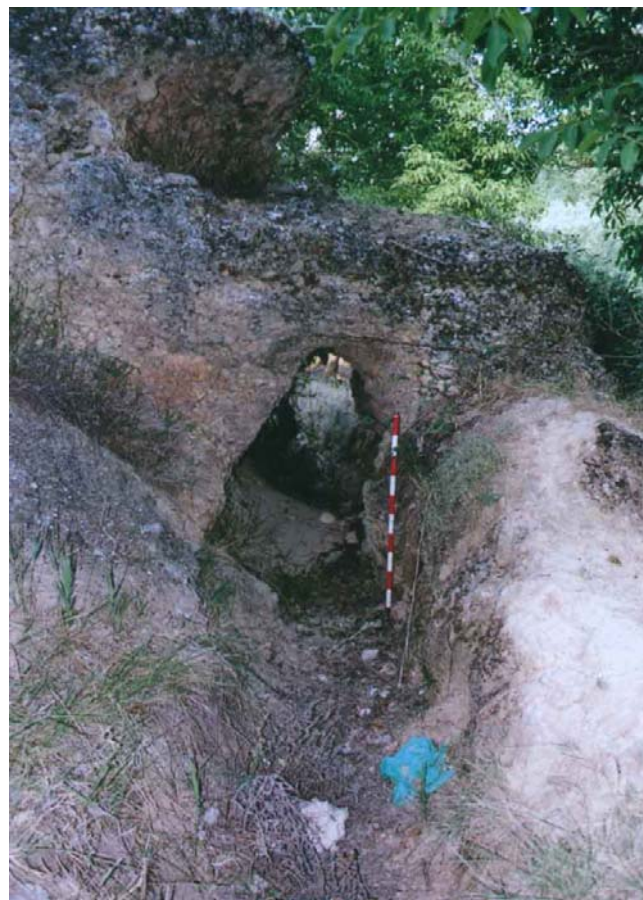
**Fig 49.** Acequia a su paso por la parcela 82.

Pasada ya la Presa del Bujecillo, hay a la altura de la parcela 82 una acequia de regadío tradicional, que tuvo que salvar un obstáculo al encontrarse con una afloración rocosa. No fue necesario desmontarla por completo, sino que bastó con horadarla. Así, se dejó un hueco de 1,25, metros y no hay duda de que el trabajo se realizó con la misma paciencia que las bodegas y cuevas, siendo de interés etnográfico, por tanto.
