**ABRIR 4.2. ESTUDIO DEL... (inicio)**

#### 4.2.3.4. Relación entre la microestructura y el comportamiento de los materiales estudiados.

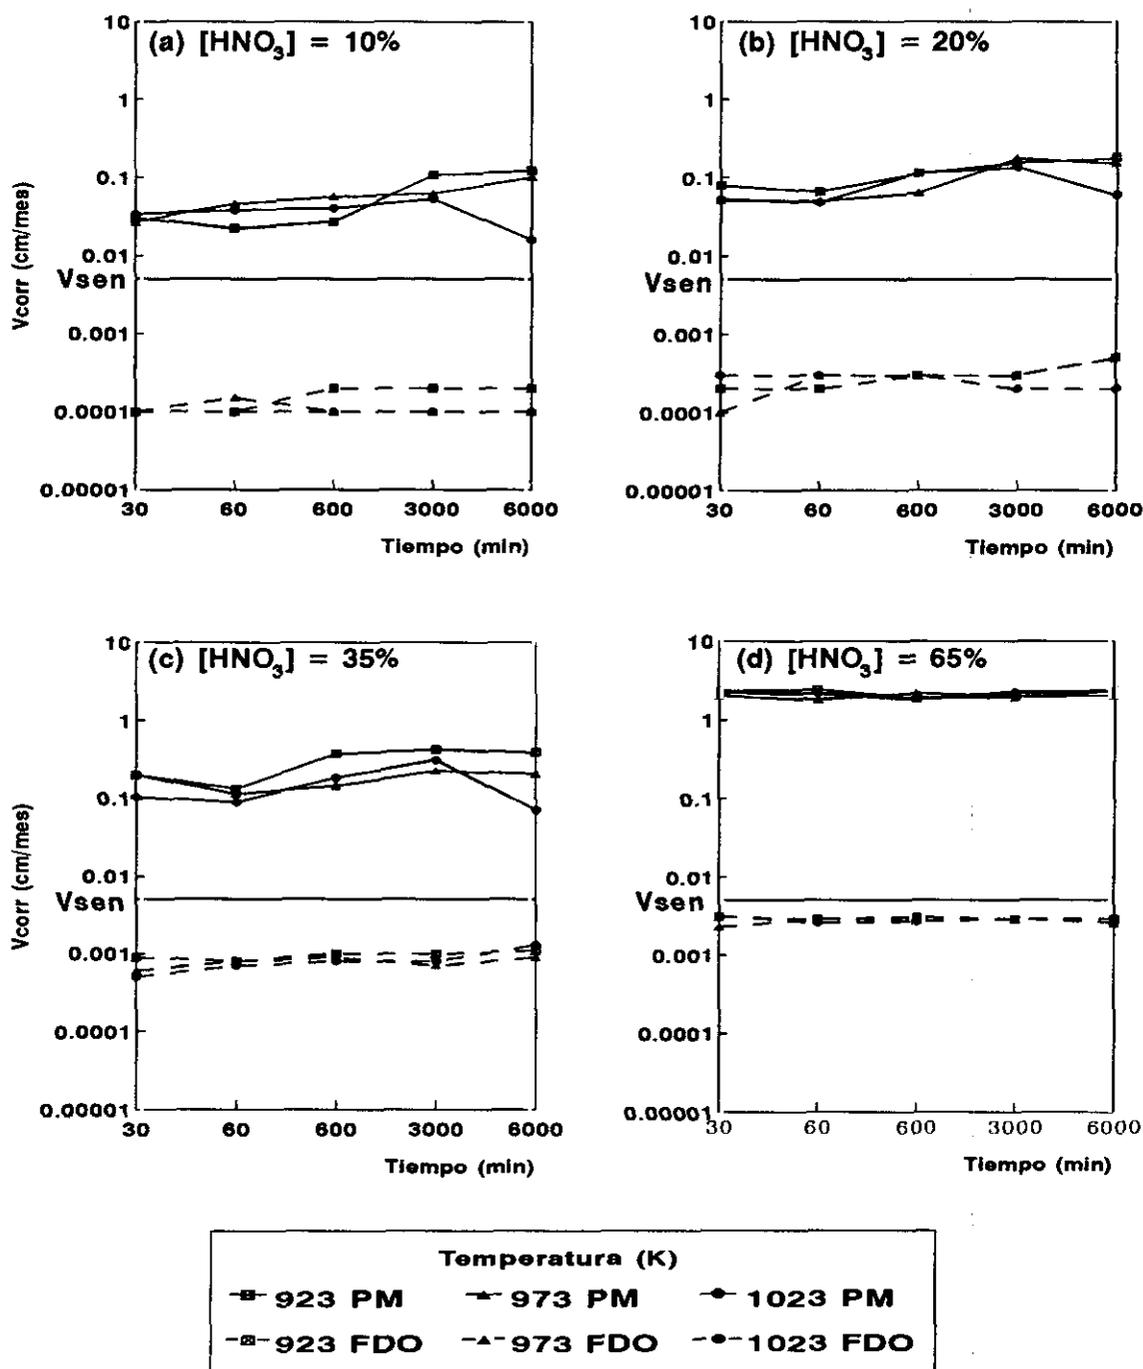
Figura 164: Influencia del tratamiento térmico en la  $V_{corr}$ , para los aceros inoxidables AISI 304L obtenidos por fundición (FDO) y por pulvimetalurgia (P/M), evaluada a las concentraciones de  $HNO_3$  de: (a) 10%; (b) 20%; (c) 35% y (d) 65%.

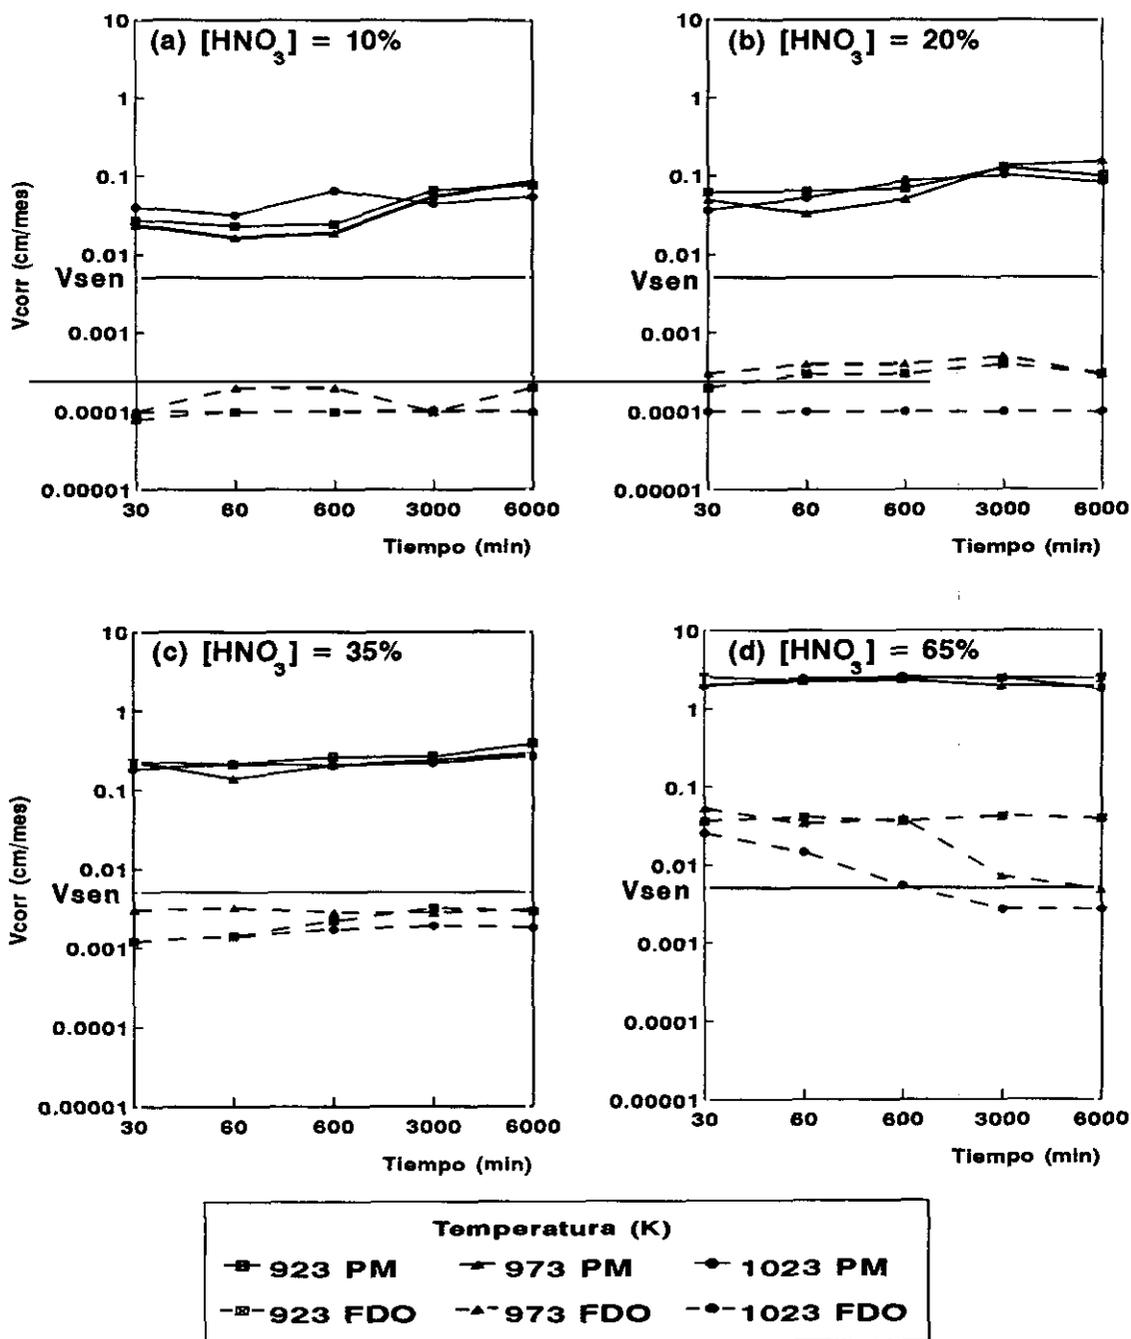
Figura 165: Influencia del tratamiento térmico en la  $V_{corr}$  para los aceros inoxidables AISI 316L obtenidos por fundición (FDO) y por pulvimetalurgia (P/M), evaluada a las concentraciones de  $HNO_3$  de: (a) 10%; (b) 20%; (c) 35% y (d) 65%

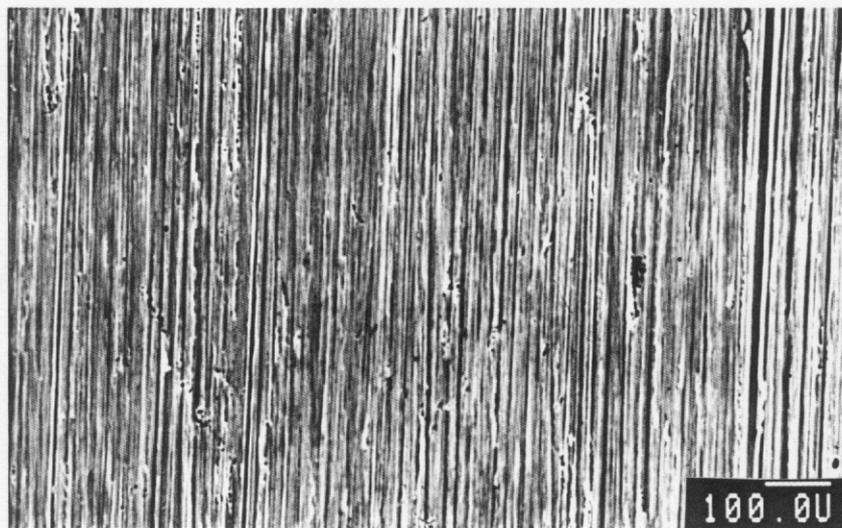
Figura 166: Acero AISI 304L fundido, tratado a 923 K durante 30 min, sometido a HNO<sub>3</sub> al 20% durante 48 h ( $V_{corr} = 0,0002$  cm/mes).

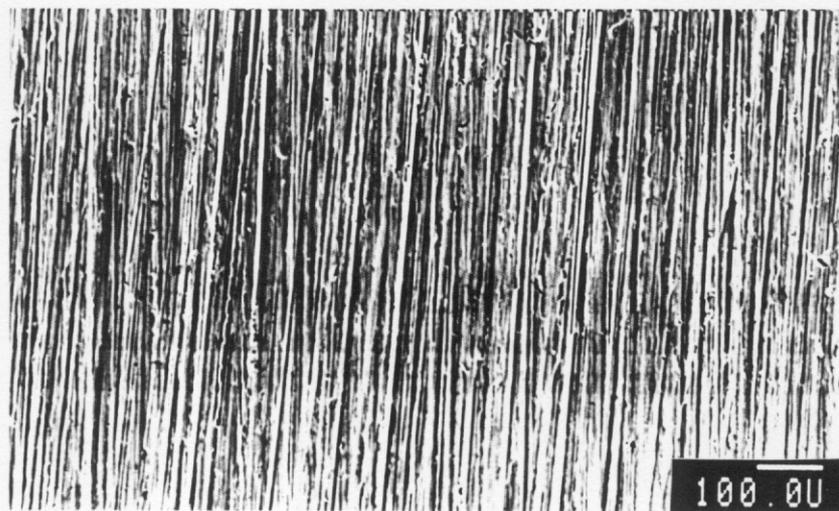
Figura 167: Acero AISI 304L fundido, tratado a 923 K durante 6 000 min, sometido a HNO<sub>3</sub> al 20% durante 48 h ( $V_{corr} = 0,0005$  cm/mes).

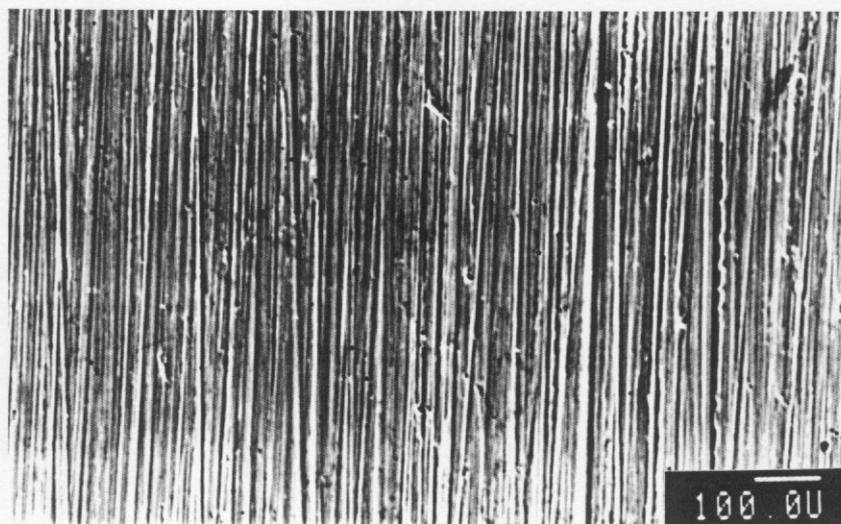
Figura 168: Acero AISI 316L fundido, tratado a 923 K durante 30 min, sometido a  $\text{HNO}_3$  al 20% durante 48 h ( $V_{\text{corr}} = 0,0002$  cm/mes).

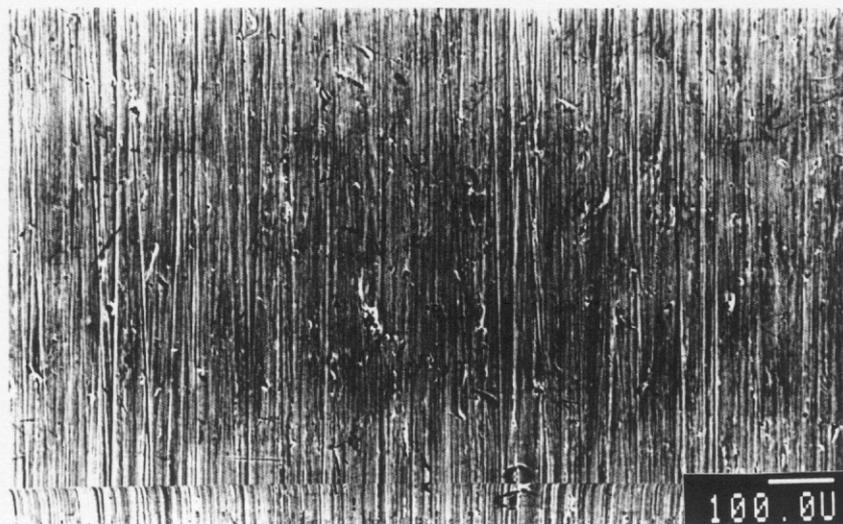
Figura 169: Acero AISI 316L fundido, tratado a 923 K durante 6 000 min, sometido a  $\text{HNO}_3$  al 20%, durante 48 h. ( $V_{\text{corr}} = 0,0003$  cm/mes).

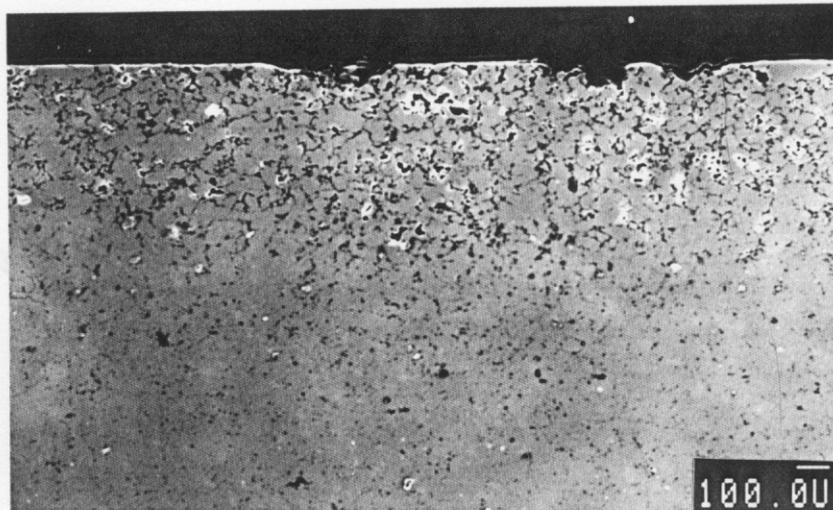
Figura 170: Microestructura del acero AISI 316L P/M, tratado a 973 K/30 min sometido a  $\text{HNO}_3$  al 35% en ebullición, durante 48 h. Corte transversal.

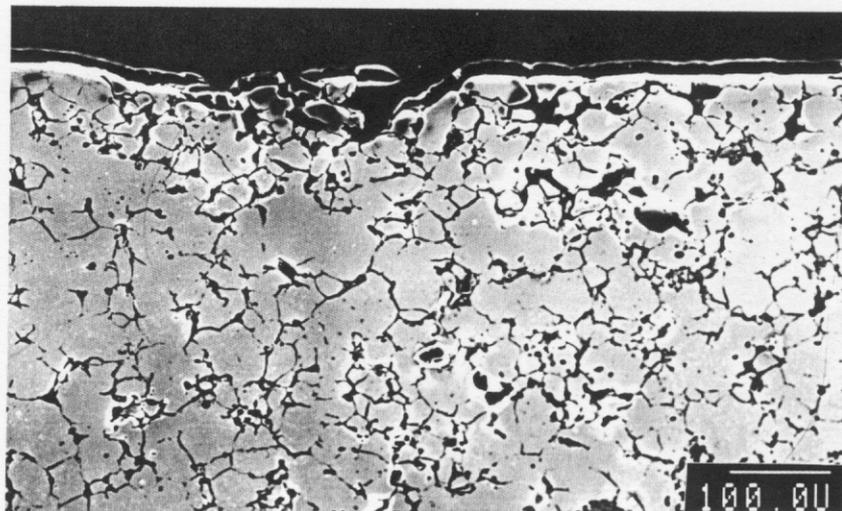
Figura 171: Microestructura del acero AISI 316L P/M, tratado a 973 K/30 min sometido a  $\text{HNO}_3$  al 35% en ebullición, durante 48 h. Corte transversal. Detalle de la figura 170 donde se muestra el progreso del ataque a través de los poros.

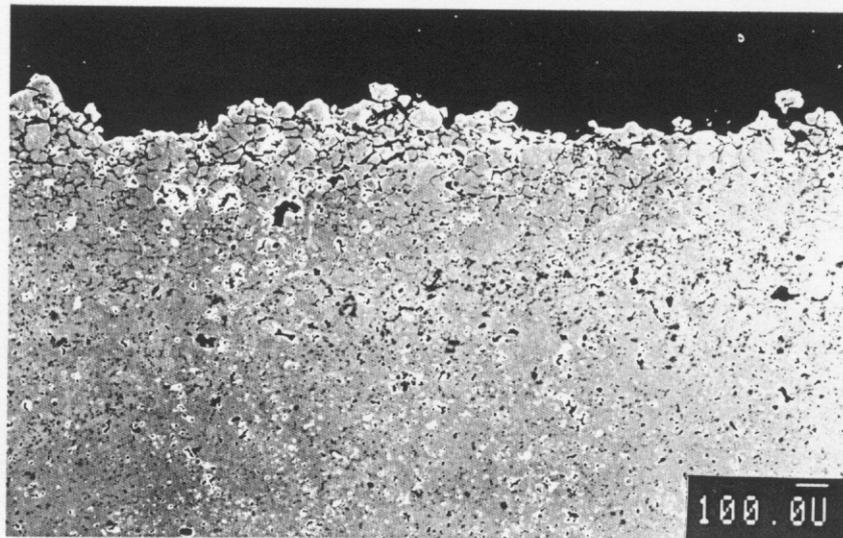
Figura 172: Microestructura del acero AISI 316L P/M, tratado a 973 K/6 000 min sometido a HNO<sub>3</sub> al 35% en ebullición, durante 48 h. Corte transversal.

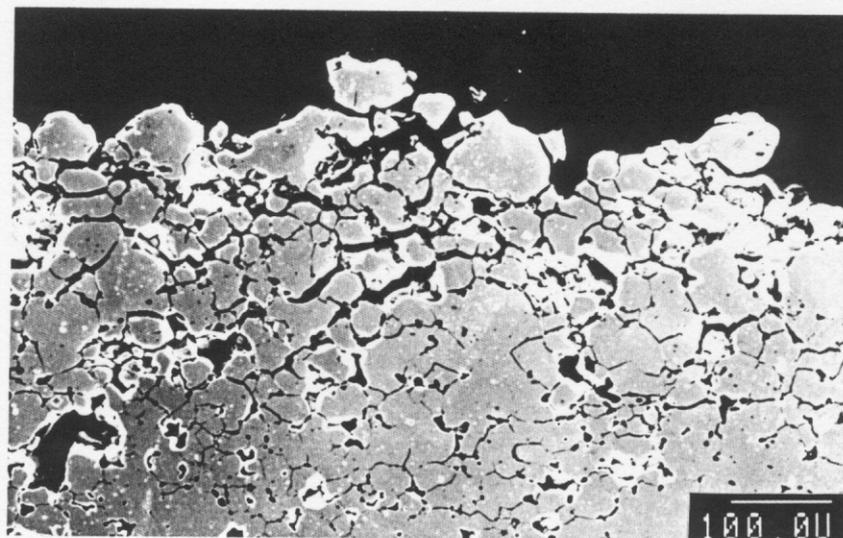
Figura 173: Microestructura del acero AISI 316L P/M, tratado a 973 K/6 000 min sometido a HNO<sub>3</sub> al 35% en ebullición, durante 48 h. Corte transversal. Detalle de la figura 171 donde se muestra el progreso del ataque a través de los poros.

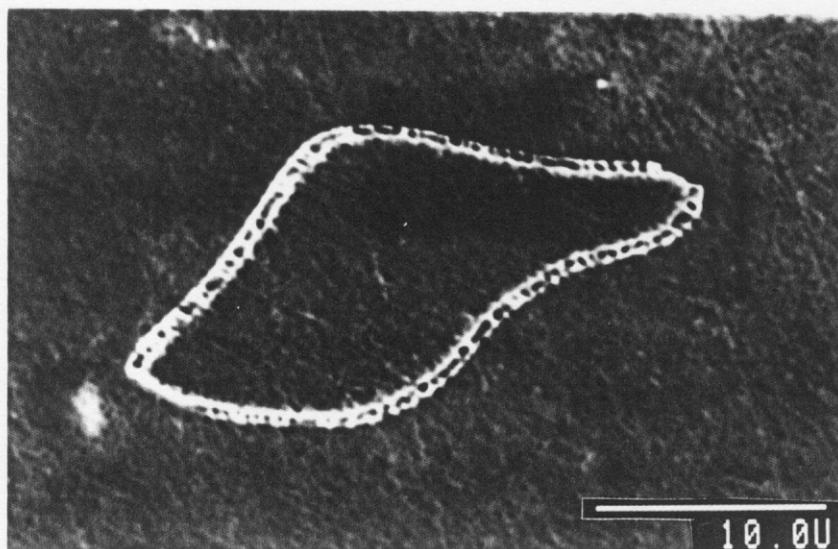
Figura 174: Microestructura del acero AISI 304L fundido tratado a 973 K durante 30 min.

En el caso del acero AISI 304L FDO, tratado térmicamente a 973 K/30 min, se observa la presencia de precipitados en la intercara austenita-ferrita (figura 174), caracterizados como carburos del tipo  $M_{23}C_6$  y fase sigma, típicos para aceros inoxidables austeníticos con contenidos iniciales de ferrita primaria. Al aumentar el tiempo de tratamiento se aprecia (figura 175) una mayor cantidad de fase sigma (color blanco) presente tanto en la intercara austenita-ferrita como al interior de la ferrita. La principal consecuencia de la precipitación de carburos y de fase sigma es la disminución de la resistencia a la corrosión intergranular, con ataque en las zonas empobrecidas en Cr, próximas a los límites de grano. En caso de existir fase sigma y carburos en el material sometido al ensayo Huey, el ataque también se producirá en estos precipitados, lo que origina la disolución selectiva de los mismos.

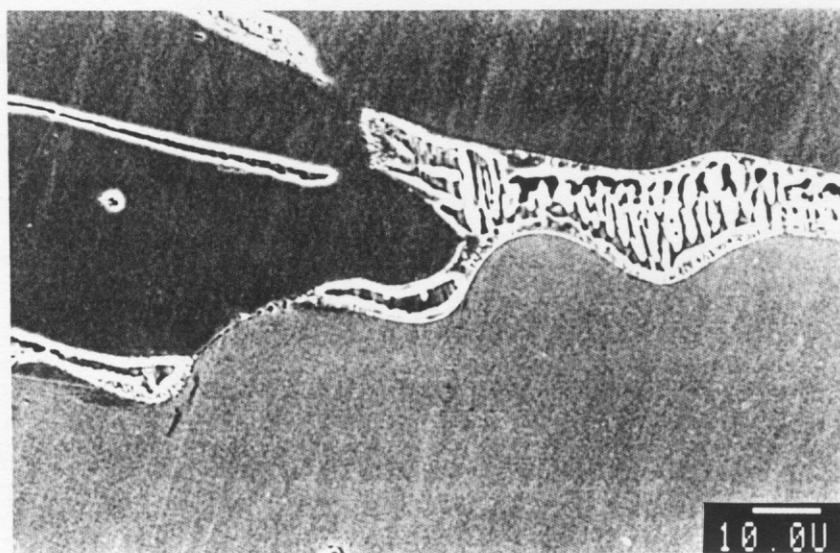
Figura 175: Microestructura del acero AISI 304L fundido tratado a 973 K durante 6 000 min.

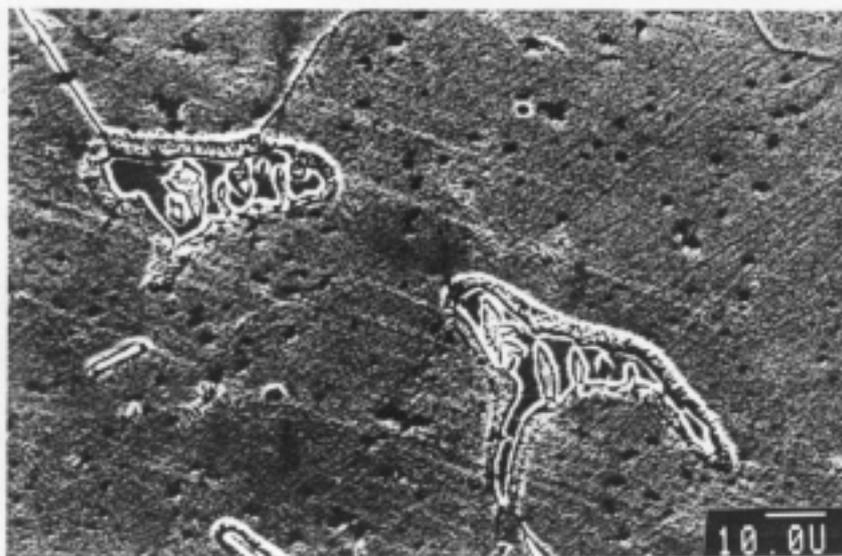
Figura 176: Acero AISI 304L fundido tratado a 973 K/6 000 min sometido al ensayo Huey durante 5 h.

En la figura 176 se observa el acero AISI 304L FDO, tratado térmicamente y con pulido posterior, expuesto al ensayo Huey durante 5 h. Se puede apreciar ataque preferencial en zonas de la ferrita transformada demostrándose la presencia de carburos y de fase sigma, que se atacan al igual que las zonas empobrecidas en Cr al ser sometidas a un medio fuertemente agresivo como el  $\text{HNO}_3$  en ebullición. La presencia de los mencionados precipitados coincide con la indicada en la bibliografía donde se menciona que la precipitación de carburos en los límites de grano entre la austenita y la ferrita tiene lugar con rapidez. En una segunda etapa tiene lugar la precipitación de fase sigma [207]. Estos hechos justifican el comportamiento de estos aceros en los ensayos realizados, en especial en el ensayo Huey, donde se observó que las  $V_{\text{corr}}$  eran siempre menores a la de sensibilización, disminuyendo al disminuir la temperatura de tratamiento, debido a que los carburos y fase sigma que se forman se encontraran cada vez mas aislados, por lo que la penetración del ataque se verá limitado a las zonas que se encuentran en contacto con el medio. Se puede concluir por tanto que si la ferrita se encuentra aislada y si como consecuencia del tratamiento térmico las transformaciones que se presentan en el material no producen zonas continuas empobrecidas en Cr, el material no presentará problemas de corrosión importantes en medios como los descritos en el presente trabajo.

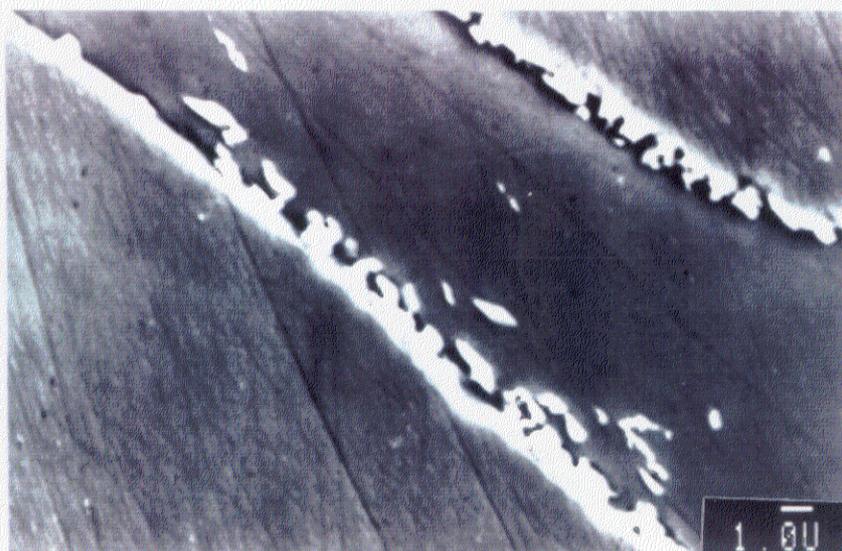
Figura 177: Microestructura del acero AISI 316L fundido tratado a 923 K durante 30 min, donde se aprecia la presencia de precipitados en la matriz ferrítica.

En el caso del acero AISI 316L fundido y con tratamiento posterior de sensibilización el comportamiento es distinto. El material solubilizado presenta bajas  $V_{corr}$  mientras que el sensibilizado a temperaturas comprendidas entre 923 y 973 K y tiempos de tratamiento térmico mayores a 30 min, se encuentra sensibilizado a la corrosión intergranular al tener  $V_{corr}$  mayores a la  $V_{sen}$  (tablas XXVI y XXVII). Inicialmente, a tiempos cortos de tratamiento, aparecen precipitados en la intercara austenita-ferrita y en la matriz ferrítica, para, a continuación, presentarse en los límites de grano de la austenita, aunque en forma de núcleos de pequeños tamaño. La presencia del Mo propicia la formación de precipitados, ya sea mediante su presencia en el carburo  $M_{23}C_6$  (que tiende a tener una estequiometría del tipo  $(Cr_{17}Fe_{4,5}Mo_{1,5})C_6$  o  $(Cr_{16}Fe_5Mo_2)C_6$ ), o favoreciendo la presencia de fase sigma producto de la rápida transformación de la ferrita primaria, adoptando una estequiometría para las aleaciones del tipo AISI 316L de  $(FeNi)_x(CrMo)_y$ . En la figura 177, se muestra la microestructura observada al someter al material a un tratamiento térmico de 923 K/30 min, observándose, en la intercara austenita-ferrita, la presencia de los

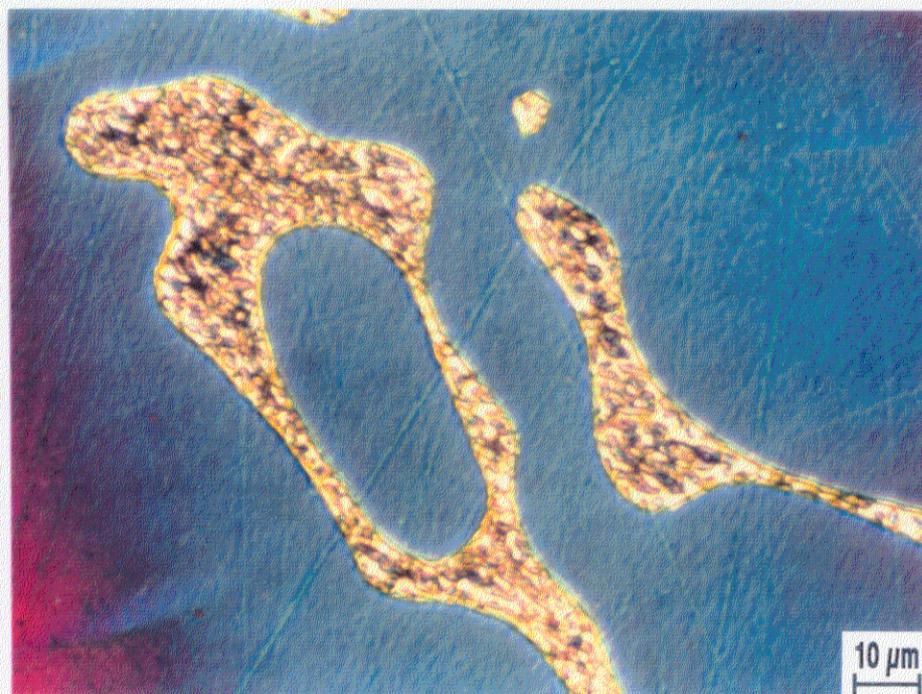
Figura 178: Microestructura del acero AISI 316L fundido tratado a 973 K durante 6 000 min, las lagunas de ferrita se encuentran casi totalmente transformadas.

precipitados descritos. En la figura 178, se muestra la microestructura para mayores tiempos de tratamiento térmico donde se observa presencia de fase sigma (zonas oscuras), quedando aún ferrita sin transformar (color blanco). En la figura 179 se puede observar además que a continuación de las lagunas de ferrita aparece un límite de grano austenita-austenita en el que también se observa la presencia de precipitados de fase sigma. Estos precipitados, al tener elevados contenidos de Cr, generan zonas empobrecidas en este elemento, y, al interrelacionarse, se producen elevadas  $V_{corr}$ , en especial al someter al material a ácido nítrico en ebullición que ataca selectivamente a los compuestos de Mo, fase sigma y carburos. Esta circunstancia se pudo apreciar, después de evaluar el material mediante el ensayo Huey, como se muestra en las figuras 146, 147, 163 y 165, donde se aprecian elevadas  $V_{corr}$ . La figura 180 corresponde al material mostrado en las figuras 178 y 179, después de ser pulido y expuesto durante 2 h al ensayo Huey. Se aprecia el fuerte ataque preferencial sobre los precipitados presentes en el interior de las lagunas de ferrita transformada.

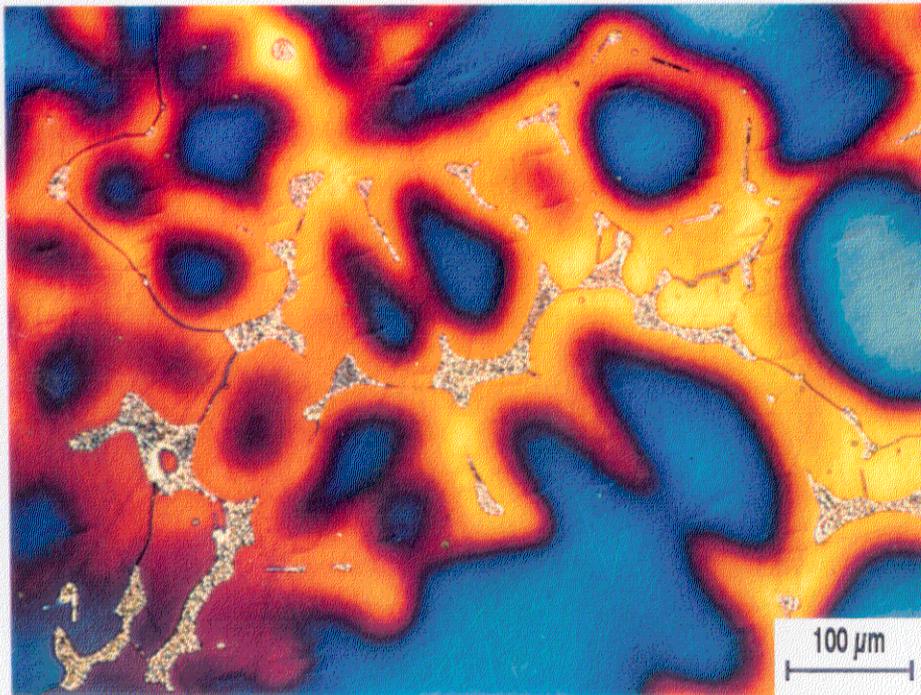
Figura 179: Microestructura del acero AISI 316L fundido tratado a 973 K durante 6 000 min..

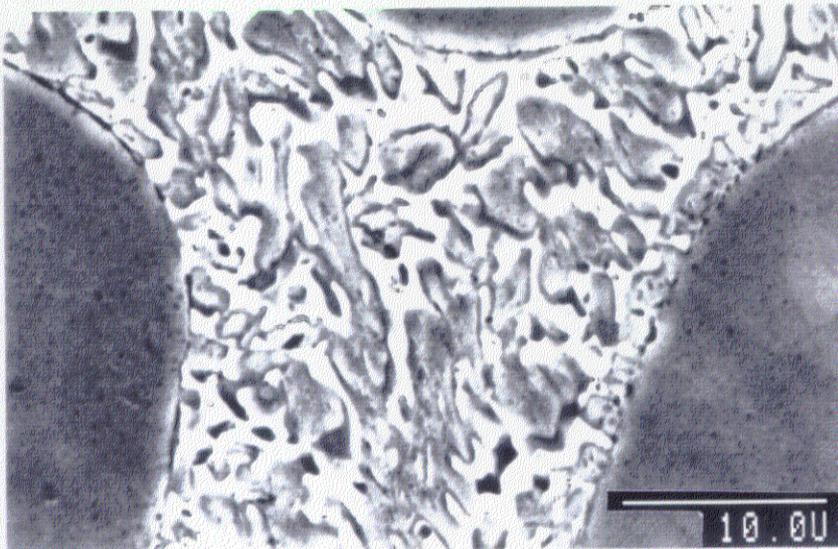
Figura 180: Microestructura del acero AISI 316L fundido tratado a 973 K durante 6 000 min, sometido al ensayo Huey durante 2 h..
